# Rapport de repérage de l'amiante avant travaux d'un immeuble

<b>Bien immobilier concerné</b>	<b>EGLISE 73330 BELMONT-TRAMONET</b>
<b>Propriétaire</b>	<b>MAIRIE 680 route du Village 73330 BELMONT-TRAMONET</b>
<b>Demandeur</b>	<b>MAIRIE 680 route du Village 73330 BELMONT-TRAMONET</b>

N° dossier :  
HAA1952

Réf. du rapport :  
B15D0G/15/811

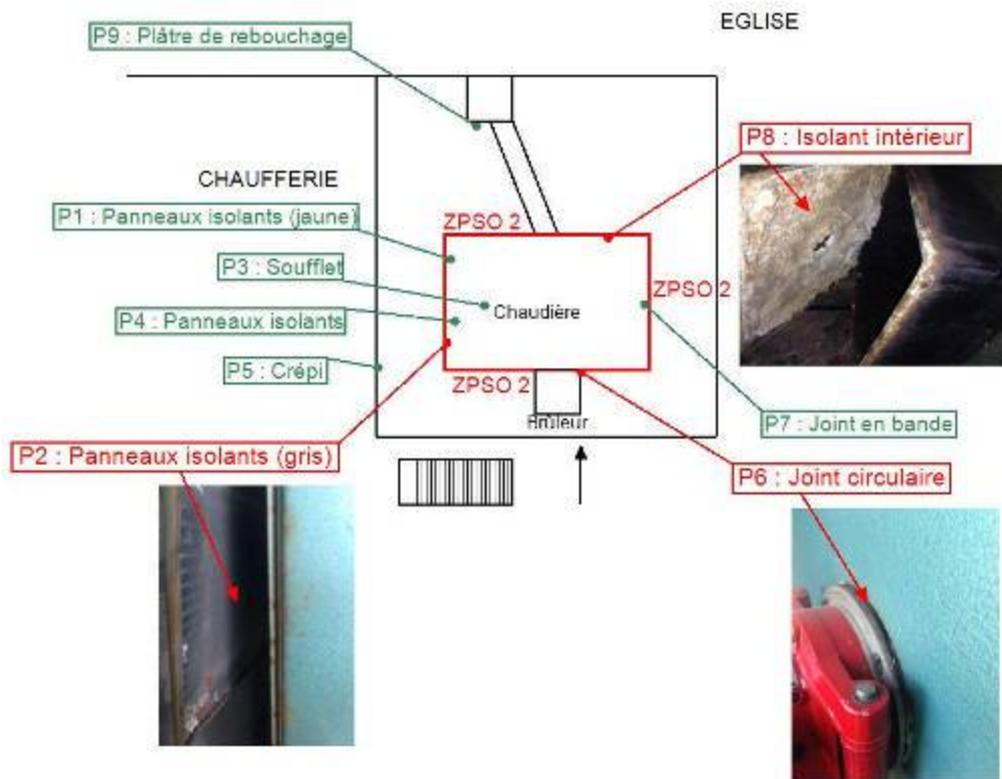
Bâtiment : chaufferie extérieure	Titre du plan : prélèvements
----------------------------------	------------------------------

**Chaufferie : chaudière : panneaux métalliques périphériques partie milieu (chauffage) : doublage intérieur : panneaux isolants (gris).**

**Chaufferie : chaudière : brûleur/corps de chauffe : joint circulaire.**

**Chaufferie : chaudière : trappe arrière ramonage : isolant intérieur.**

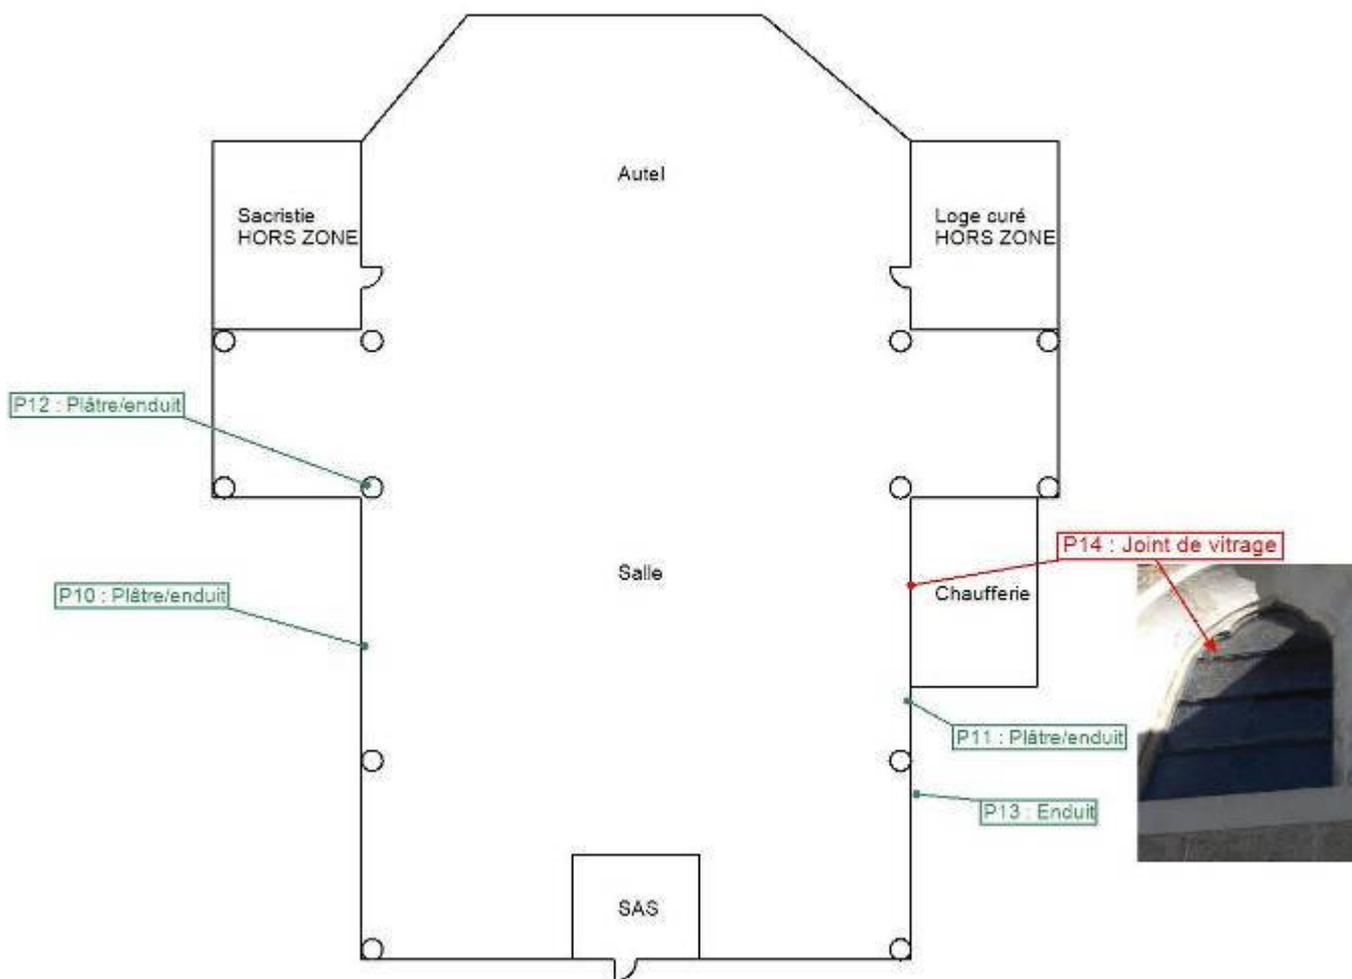
Titre du plan : prélèvements

**Eglise : coté chaufferie : vitrages de protection sur vitraux : joints de vitrage.**
