EGLISE Saint BRUNO – Ville de VOIRON (38)

Rapport de visite et d'état des lieux sur les ouvrages de charpente et couverture.

Proposition de travaux sur la nef dans le cadre du programme de restauration – Phase 1

Date : 19 juin 2014

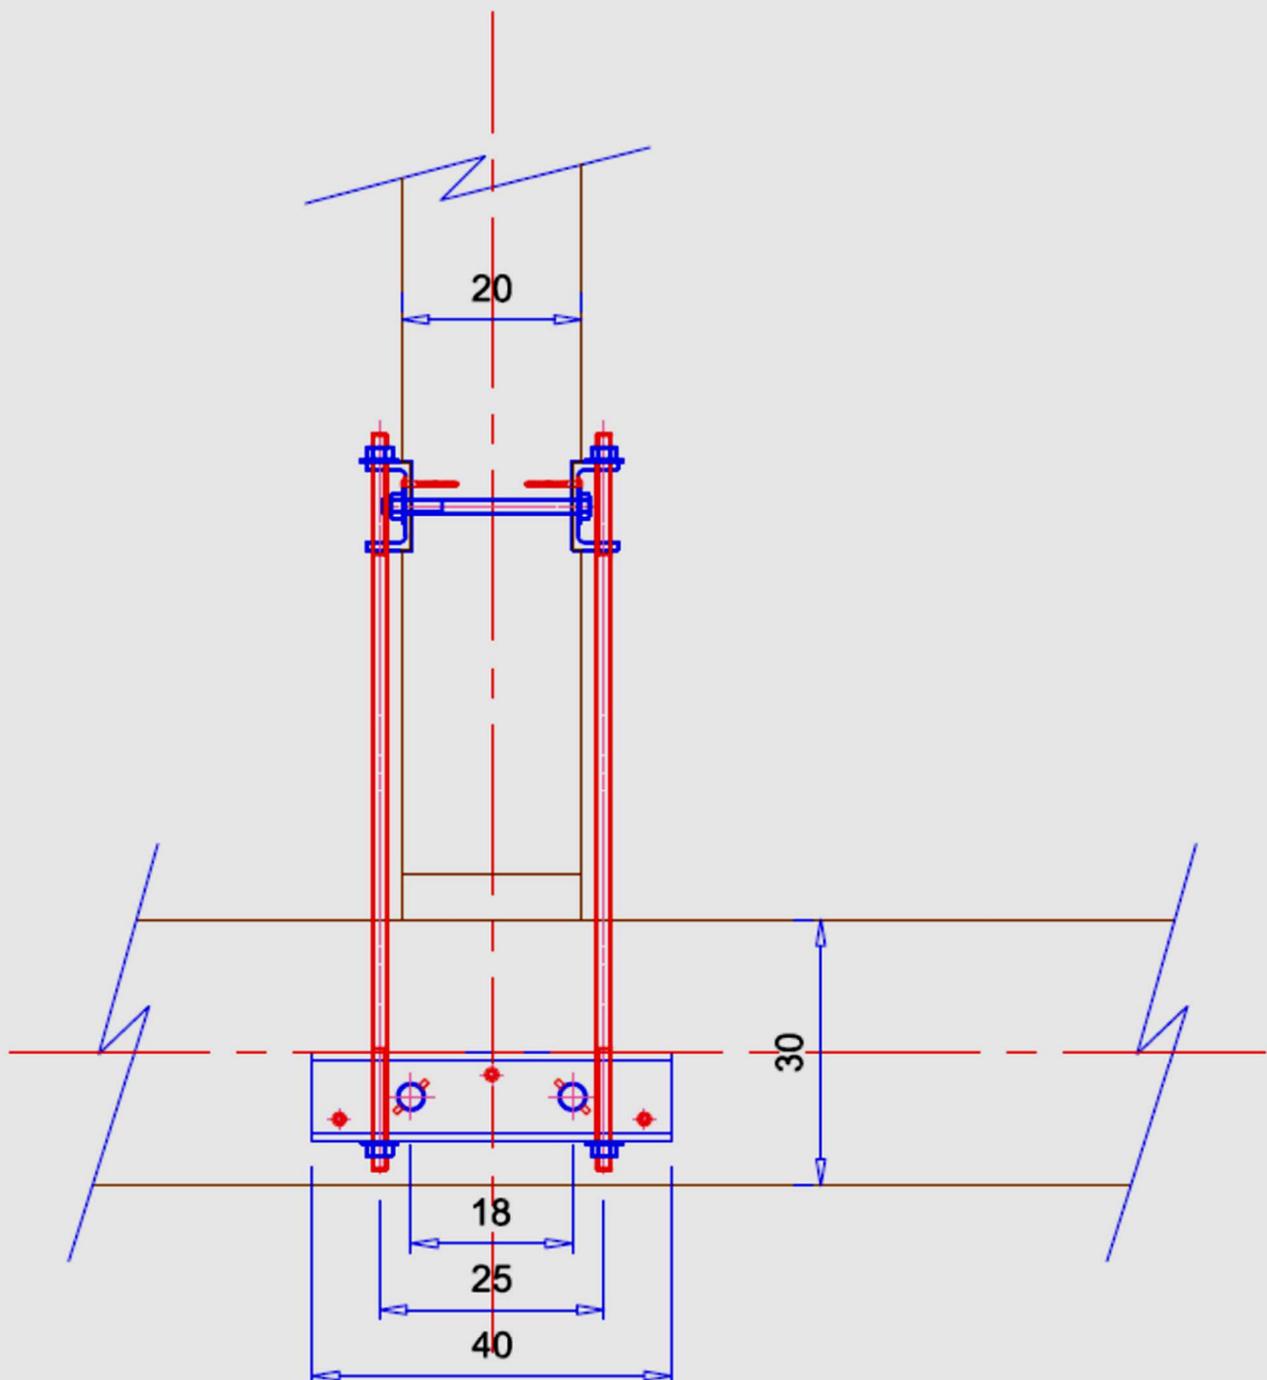
Cas général :
Reprise des flèches de fluage
Fermes 2 à 12 et 18 à 21

Pour le phénomène de fluage constaté sur les entrants, malgré la présence d'étriers métalliques, il sera prévu un système mécanique simple permettant de reprendre la valeur du fluage, soit 40 à 50 mm, plus 10 à 15 mm supplémentaires, afin de libérer de tout contact l'arrête sommitale des voutains.

Pour le problème récurrent des entrants en contact avec les voutains, la solution par un appareillage de reprise du fluage est la plus aisée et la plus économique. Il faut noter que toutes les fermes sont concernées sauf la n° 1 qui restera en l'état pour faire office de témoin. La solution est décrite techniquement dans les pièces graphiques.

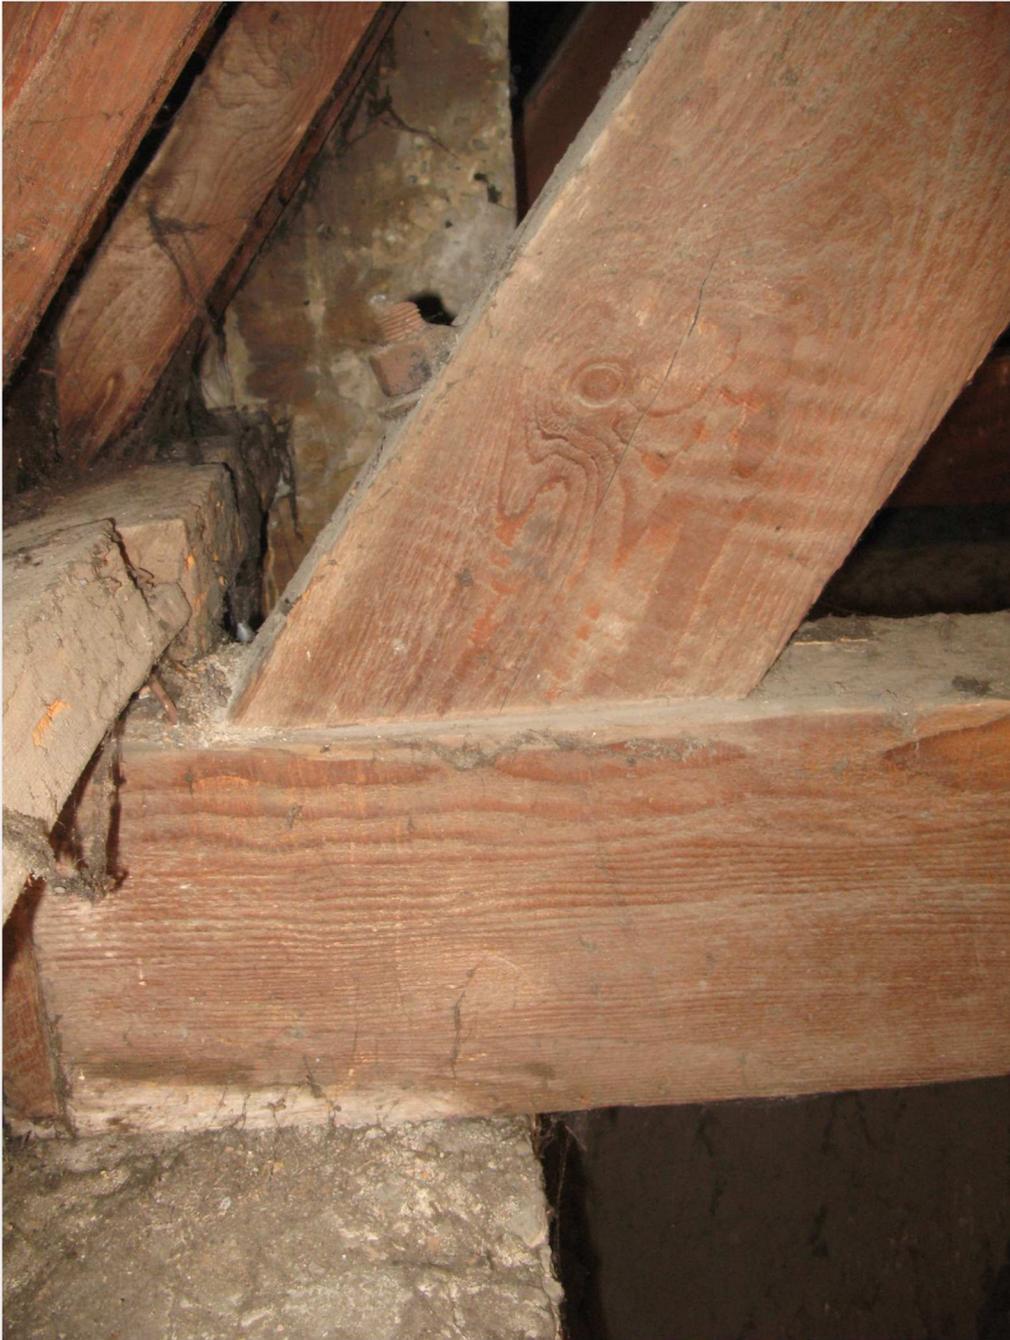
PHOTO 1

L'assemblage de pied d'arbalétrier est maintenu en position par une tige boulonnée traversante de $\varnothing 20 \text{ mm}$.

Assemblage arbalétrier/entrait.

Bon aspect du matériau avec une ambiance saine, malgré une trace d'humidification.

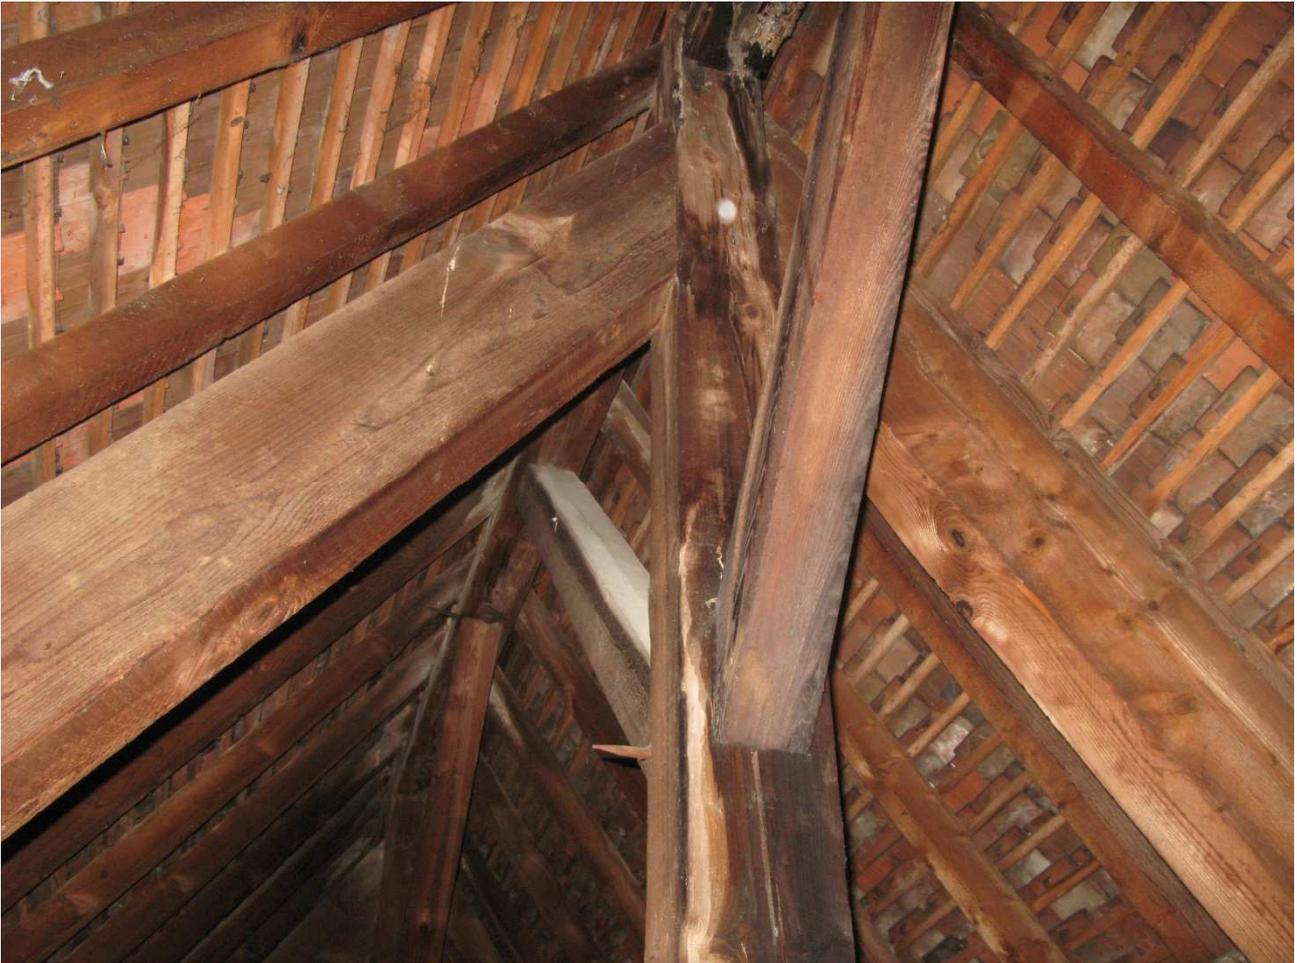
PHOTO 2

Assemblage arbalétriers / poinçon / faitage / liens de faitage et croix de St André.

Le faitage présente des traces d'humidité → à régler en reprenant les faitages en couverture.

Par contre, nous conseillons de refaire les faitages, qui sont fortement sollicités aux effets du vent notamment. Le principe de mise en œuvre de doublis en faitage avec des tuiles entières et des faitières en bandes métalliques en zinc induit des fuites qui mouillent les faitages en bois dès qu'une tuile est manquante ou cassée.

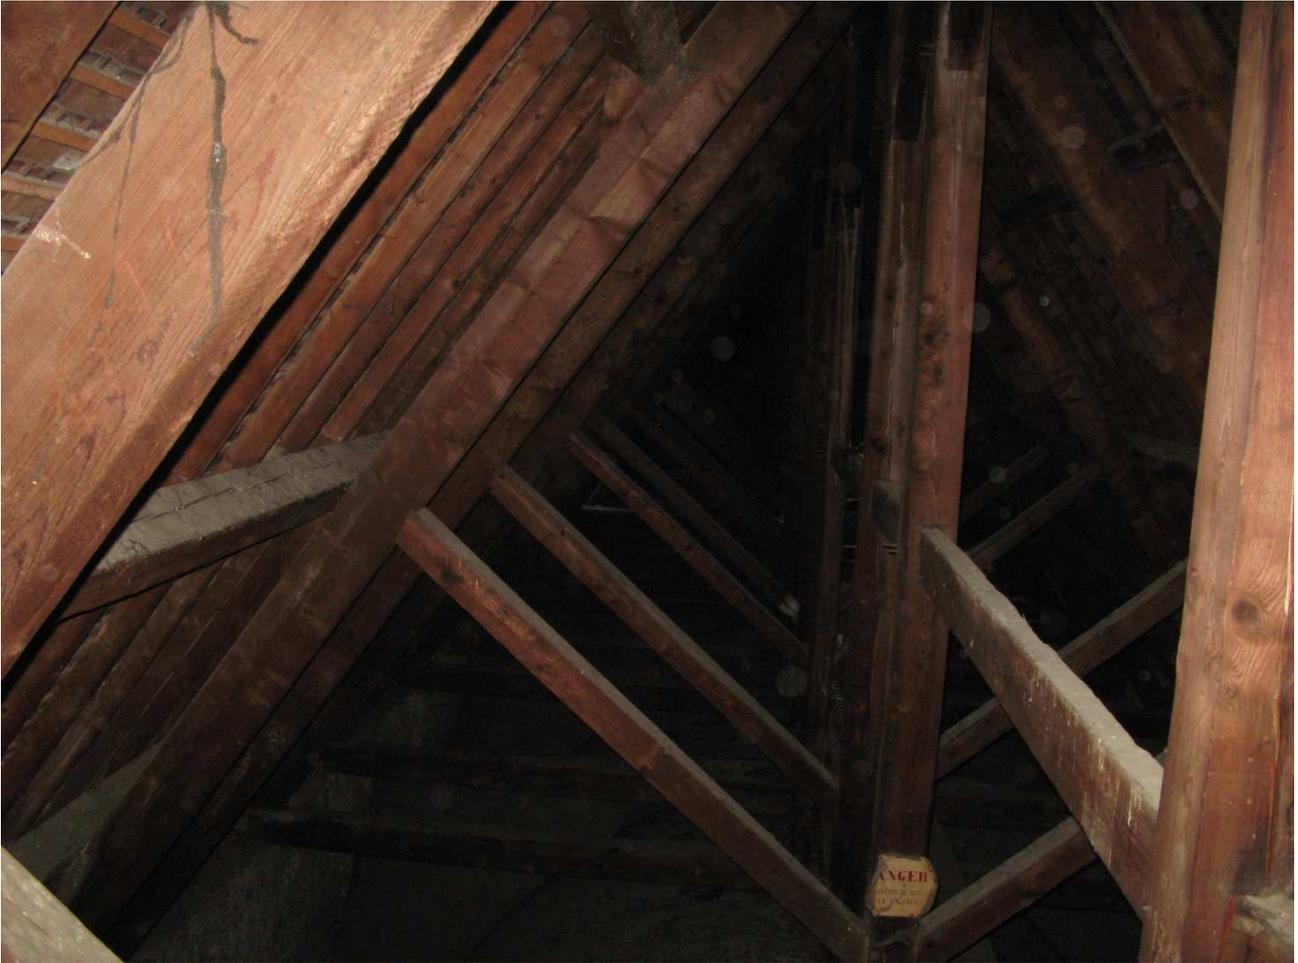
PHOTO 3

Ensemble au niveau du sous-faitage : RAS

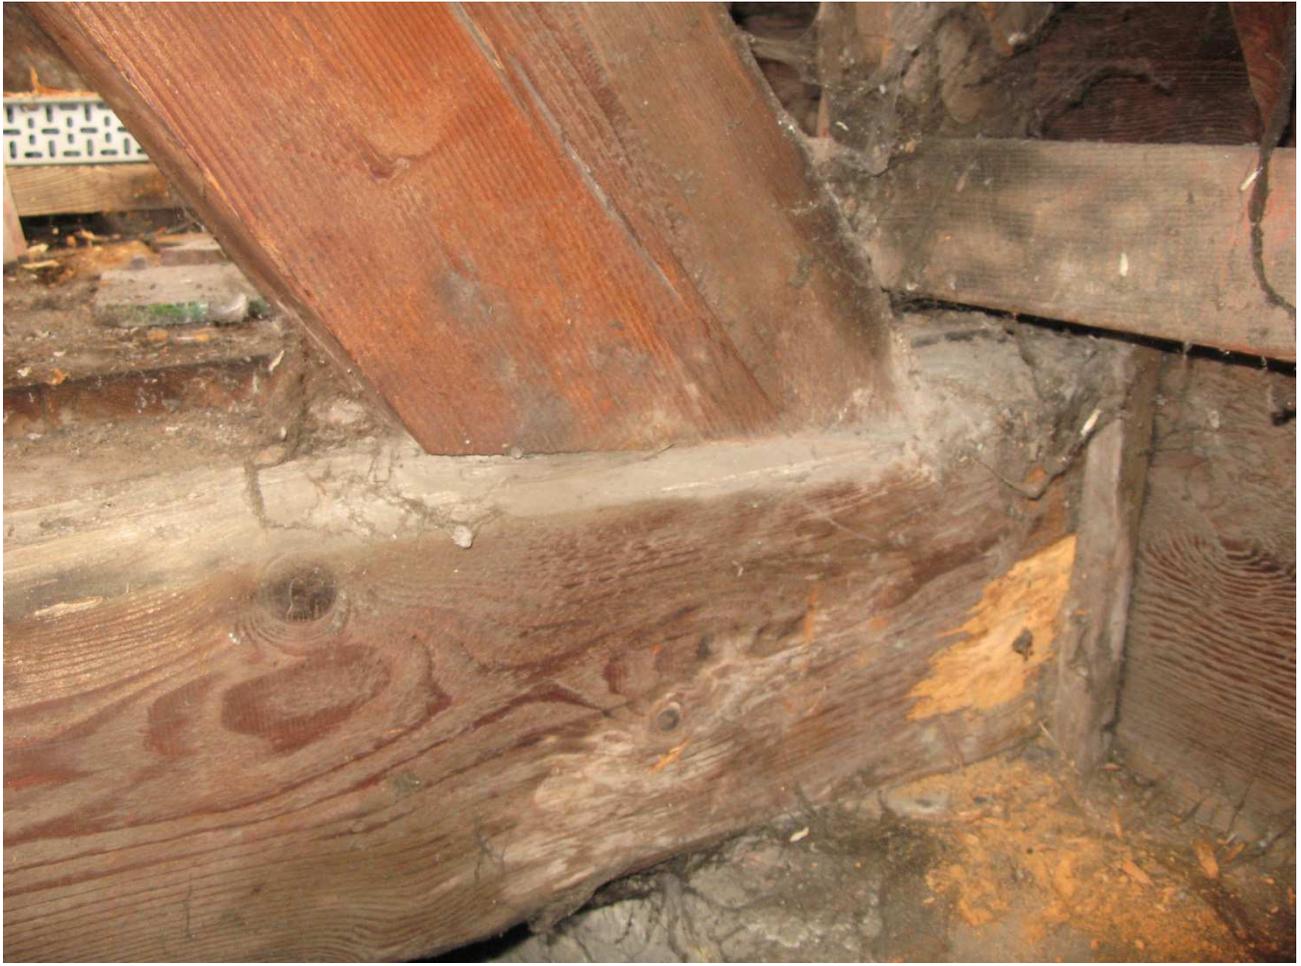
PHOTO 4

Sondage à la hachette suite à une fuite ancienne : RAS pas d'attaque.

Présence de la fonçure verticale du caniveau à l'arrière, coiffée par la sablière « plateforme », posée sur l'entrait.

Un traitement de type préventif par pulvérisation est cependant impératif.

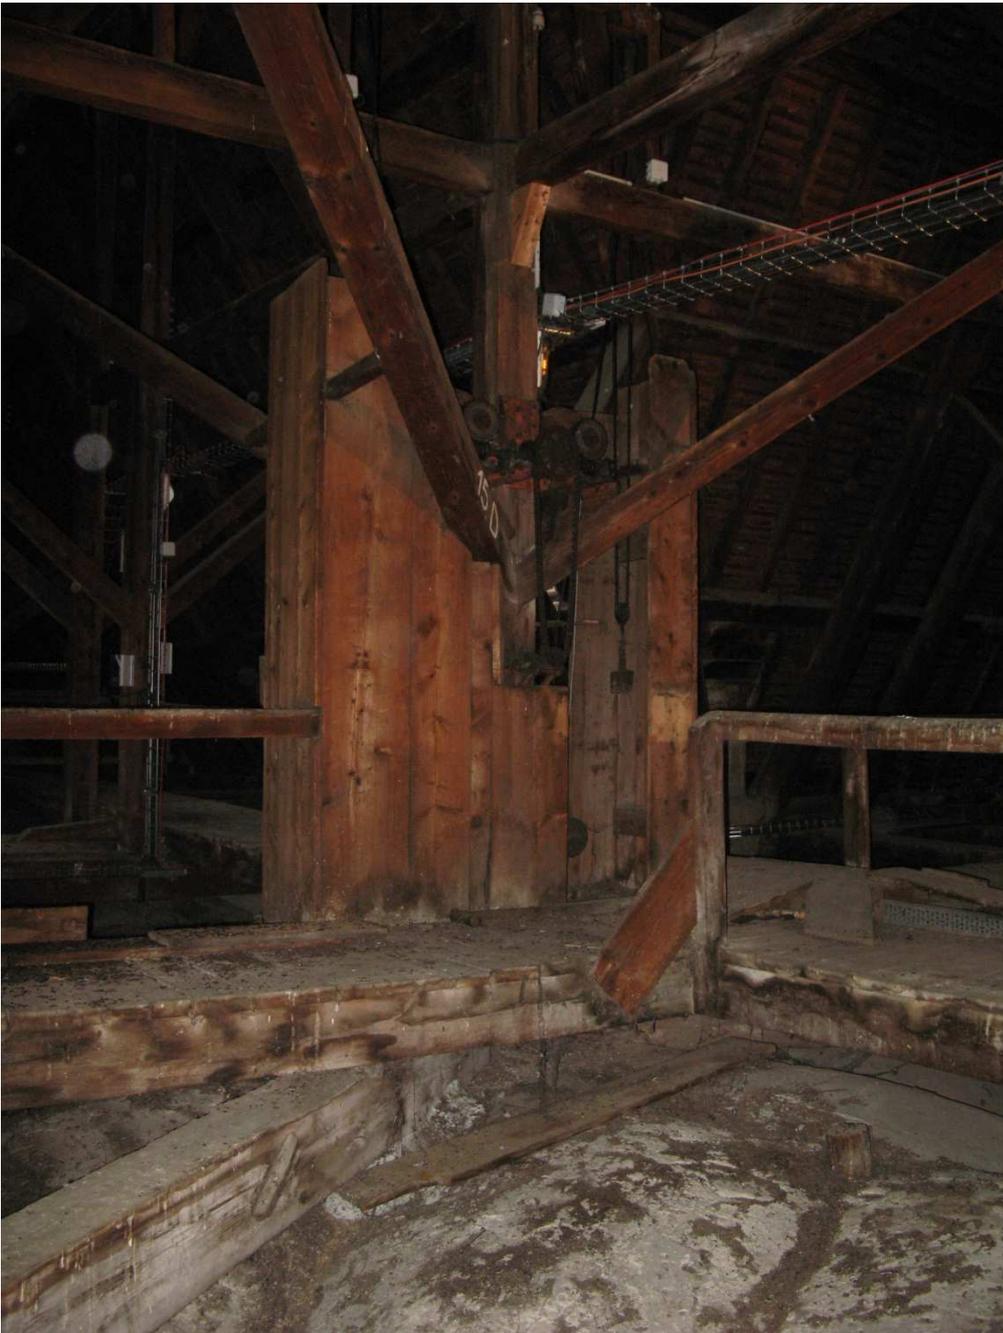
PHOTO 5

Les chargements sont exclusivement gravitaires et climatiques, sauf pour la ferme n°15 supportant les 500 kg du lustre de l'autel.

Vue sur l'ensemble au droit du poinçon central avec l'équipement du treuil pour le lustre.

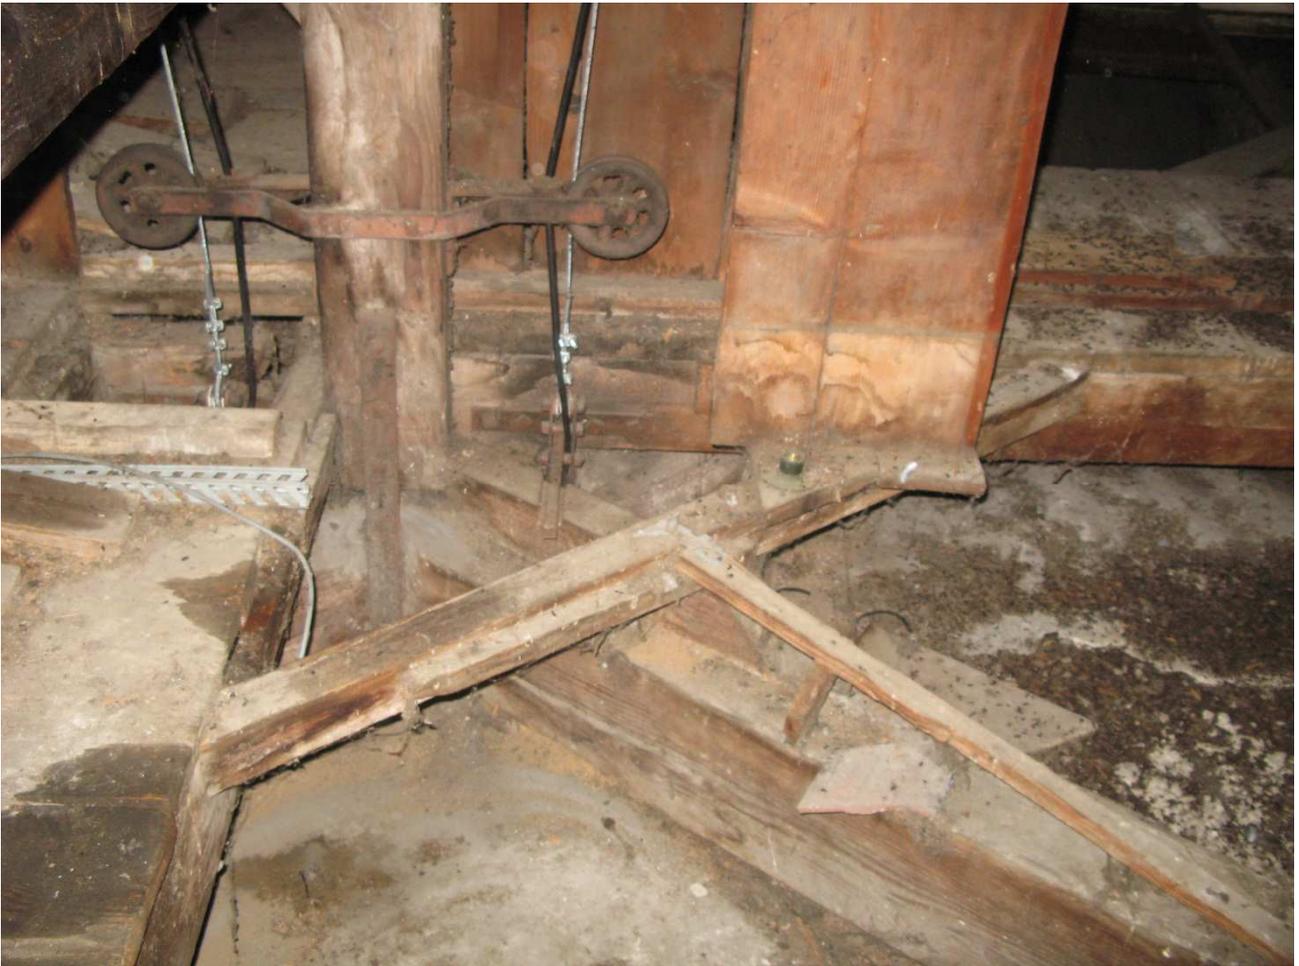
PHOTO 6

On observe bien le contact linéaire sur environ 2.00 m des entrants de noues.

Le poinçon est repris par contact direct sur l'entrait de noues porteur.

Les deux autres entrants sont assemblés de façon similaire aux coyers d'arêtiers de la partie en abside.

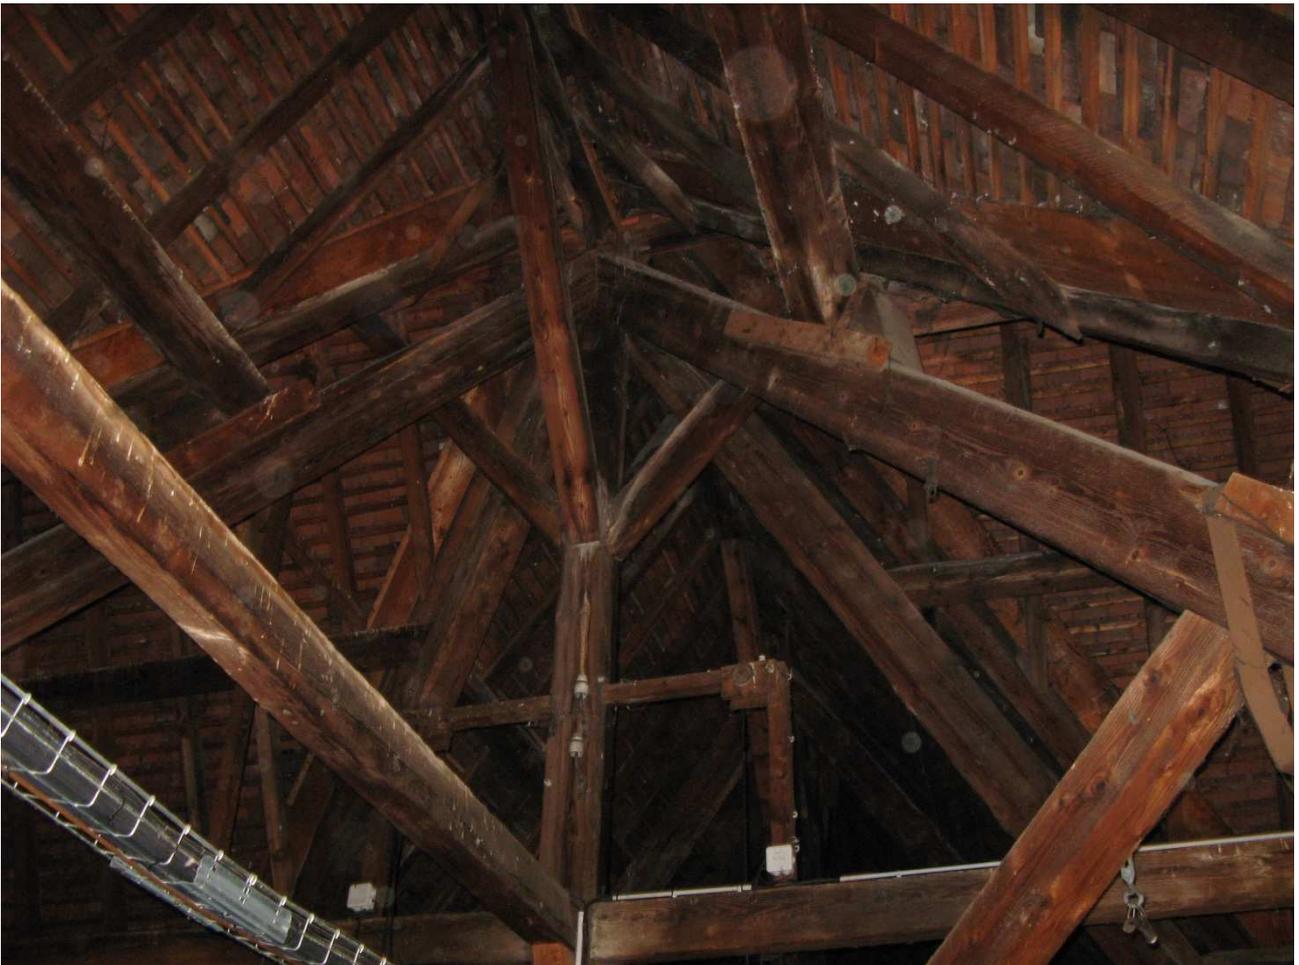
PHOTO 10

Zone centrale supérieure, en raccord du transept.

L'ensemble structure reste bien en place, aidé par les renforcements déjà exécutés en profilés métalliques notamment au niveau des appuis des fermes de noues.

Nous recommandons de reprendre ponctuellement les clouages des empançons sur la fourrure des noues, par addition de vis.

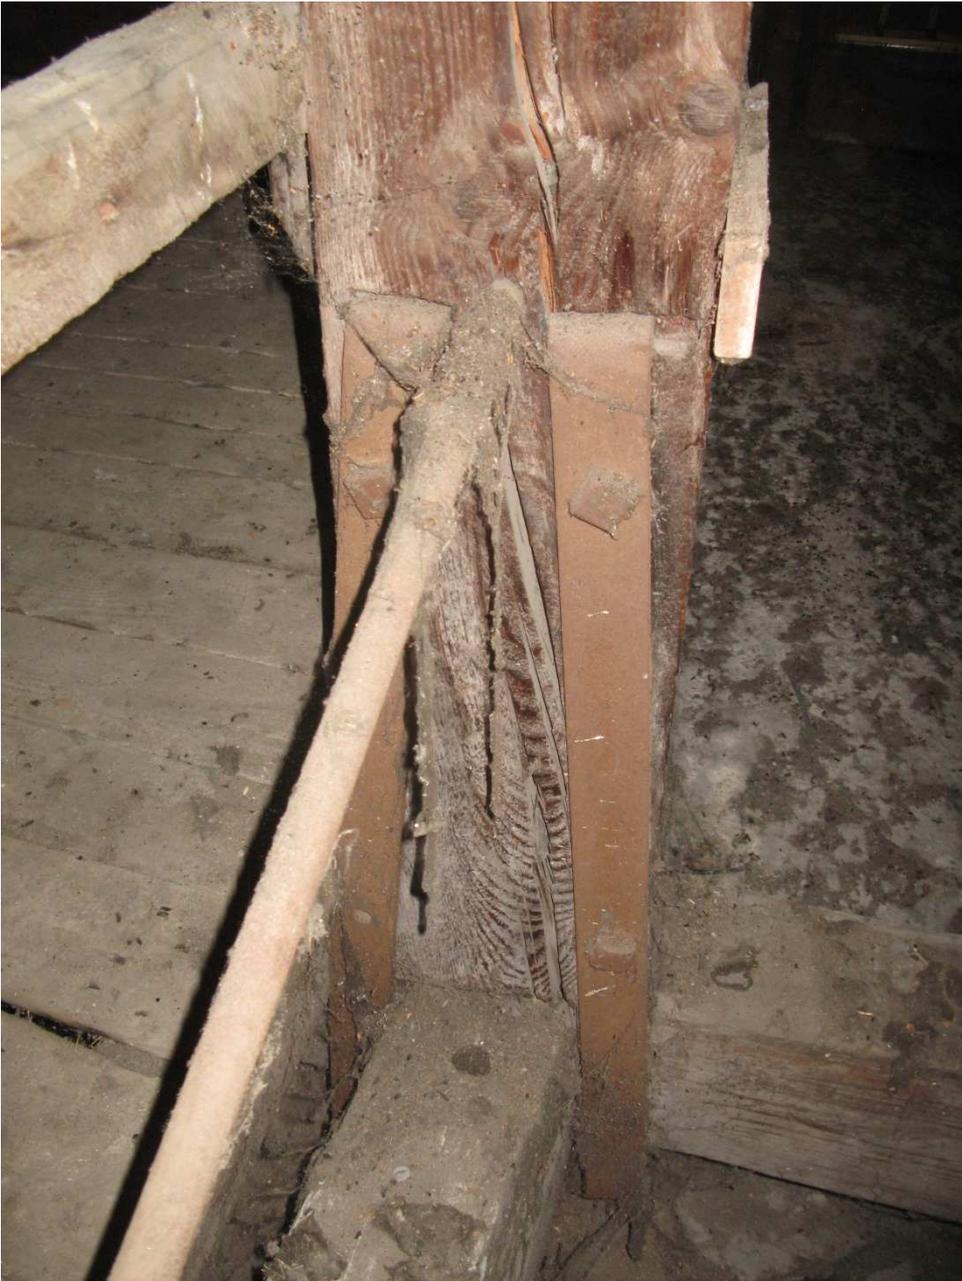
PHOTO 11

Poinçon de la ferme n° 22, au raccord de l'abside, qui présente un état de fissuration avancée → à prévoir un renforcement par plats métalliques (d'épaisseur 12mm) assemblés par des boulons. Il est à noter que sa partie supérieure a été changée de façon non conforme aux règles de l'art → à renforcer par moilage bois ou métal.

Le dernier point à envisager est le poinçon de la ferme n° 22, ferme maîtresse de l'abside en bout de la nef, qui est anormalement fissuré. Nous conseillons des renforcements par plats métalliques (d'épaisseur 12mm) boulonnés, sachant que les goussets des coyers d'enrayure des arêtiers viennent s'assembler dans son voisinage. Les renforts en métal existants seront conservés.

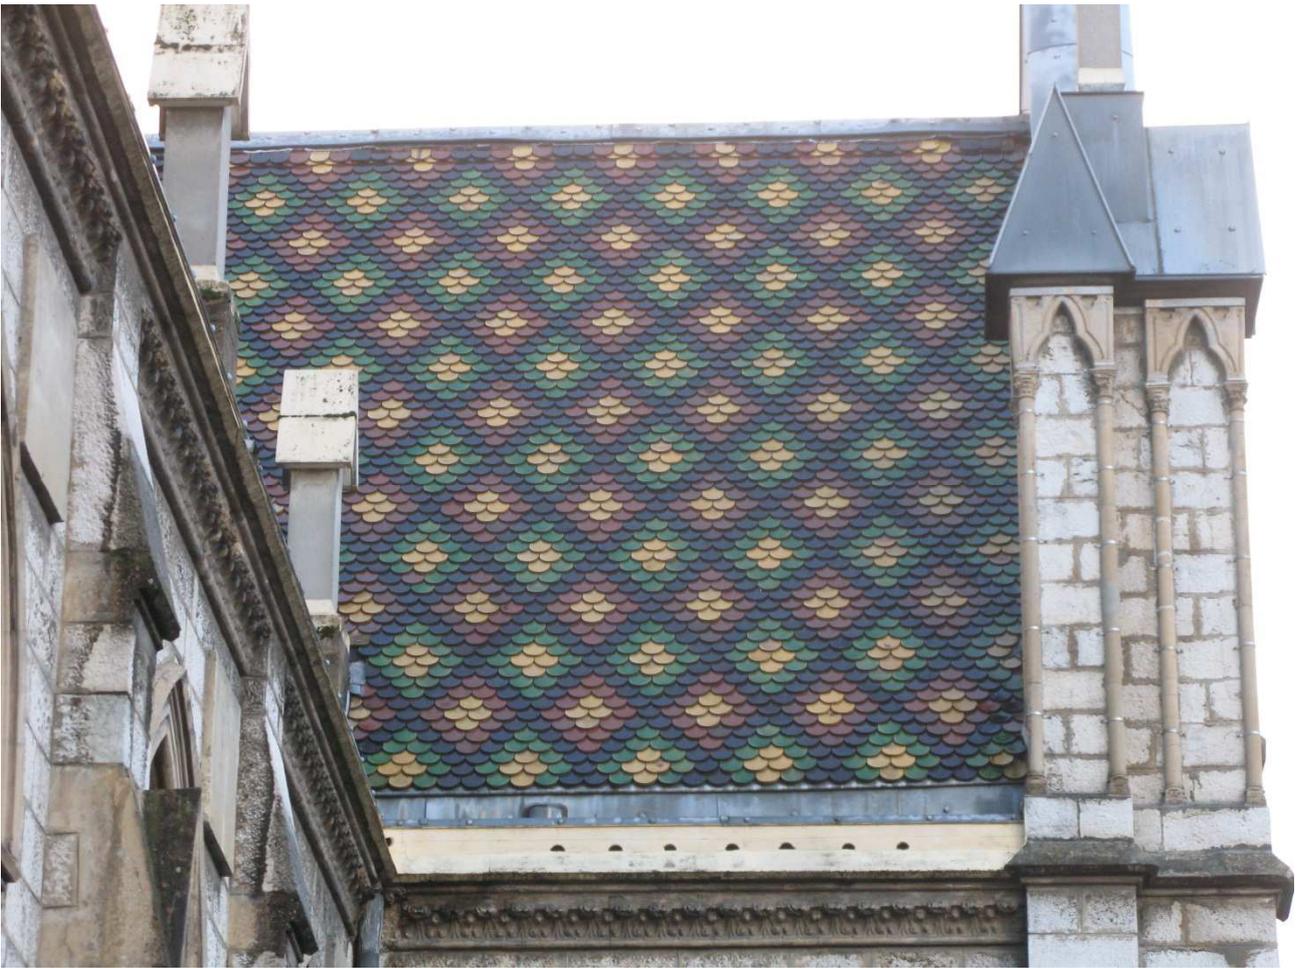
PHOTO 20

Etat général des toitures de la nef et du transept très correct, avec un entretien régulier sur la couverture à maintenir (cas général des fuites repérées sur le document du 12-06-2012). Seul le faitage serait à refaire d'une façon plus sérieuse, car de nombreuses tuiles cassent ou chutent, laissant des fuites que l'on repère facilement sur les faitages et poinçons depuis l'intérieur.

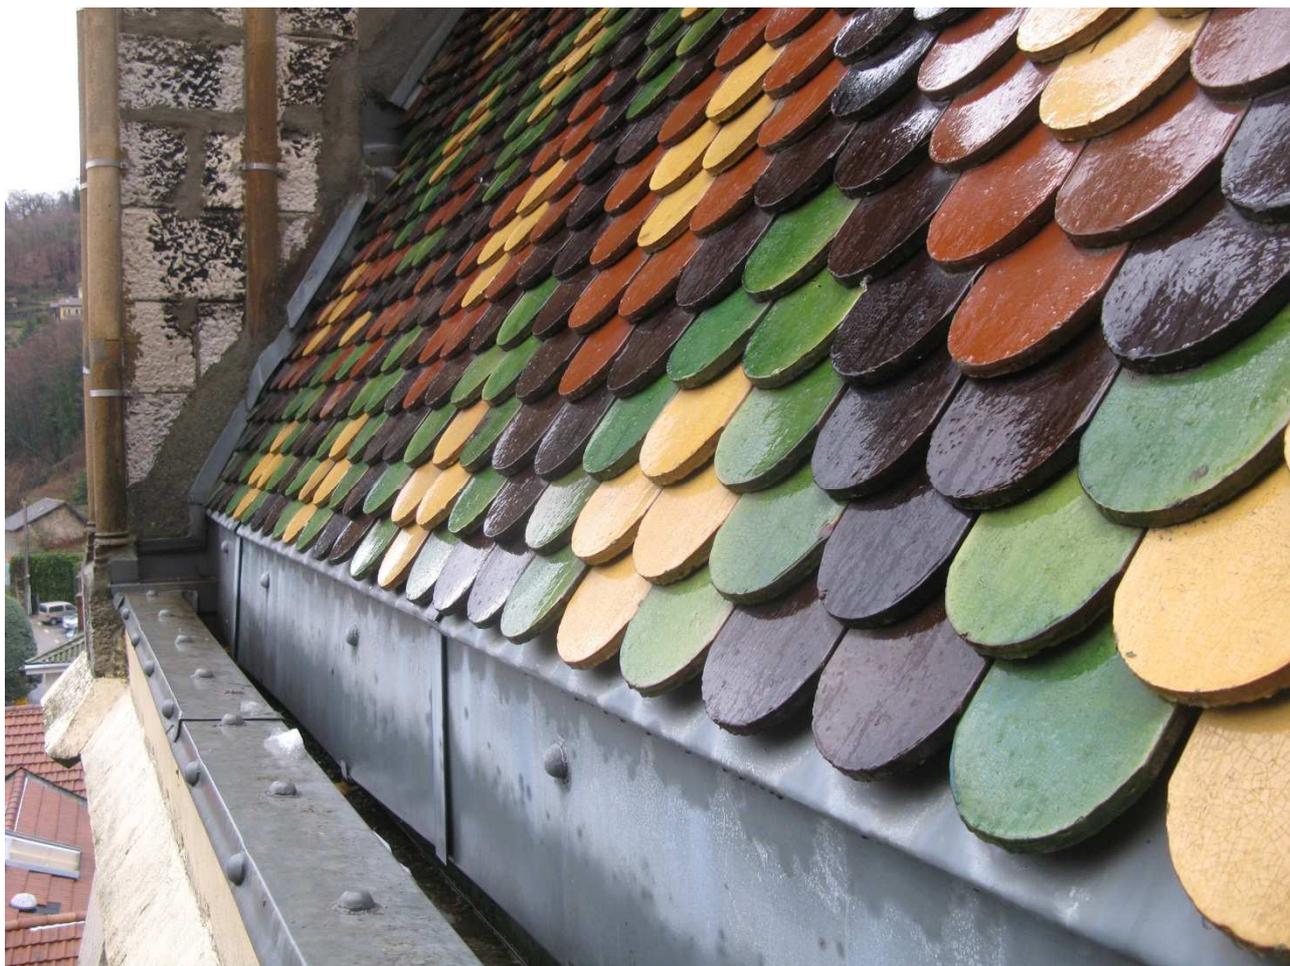
PHOTO 21

Etat de la couverture en tuiles plates

Caniveaux en état correct de vieillissement, ils ne présentent pas de grosses accumulations d'eau et les différents éléments sont en place en assurant leurs fonctions.

Certaines descentes d'eaux pluviales sont apparemment bouchées et demandent une intervention par une entreprise spécialisée.

Pour le bon fonctionnement des ce caniveaux, un entretien régulier est cependant impératif.

Suite aux glissements de certaines tuiles, une vérification de l'ensemble de la couverture devra être réalisée. Une attention particulière sera notamment apportée au niveau des tuiles faîtières.

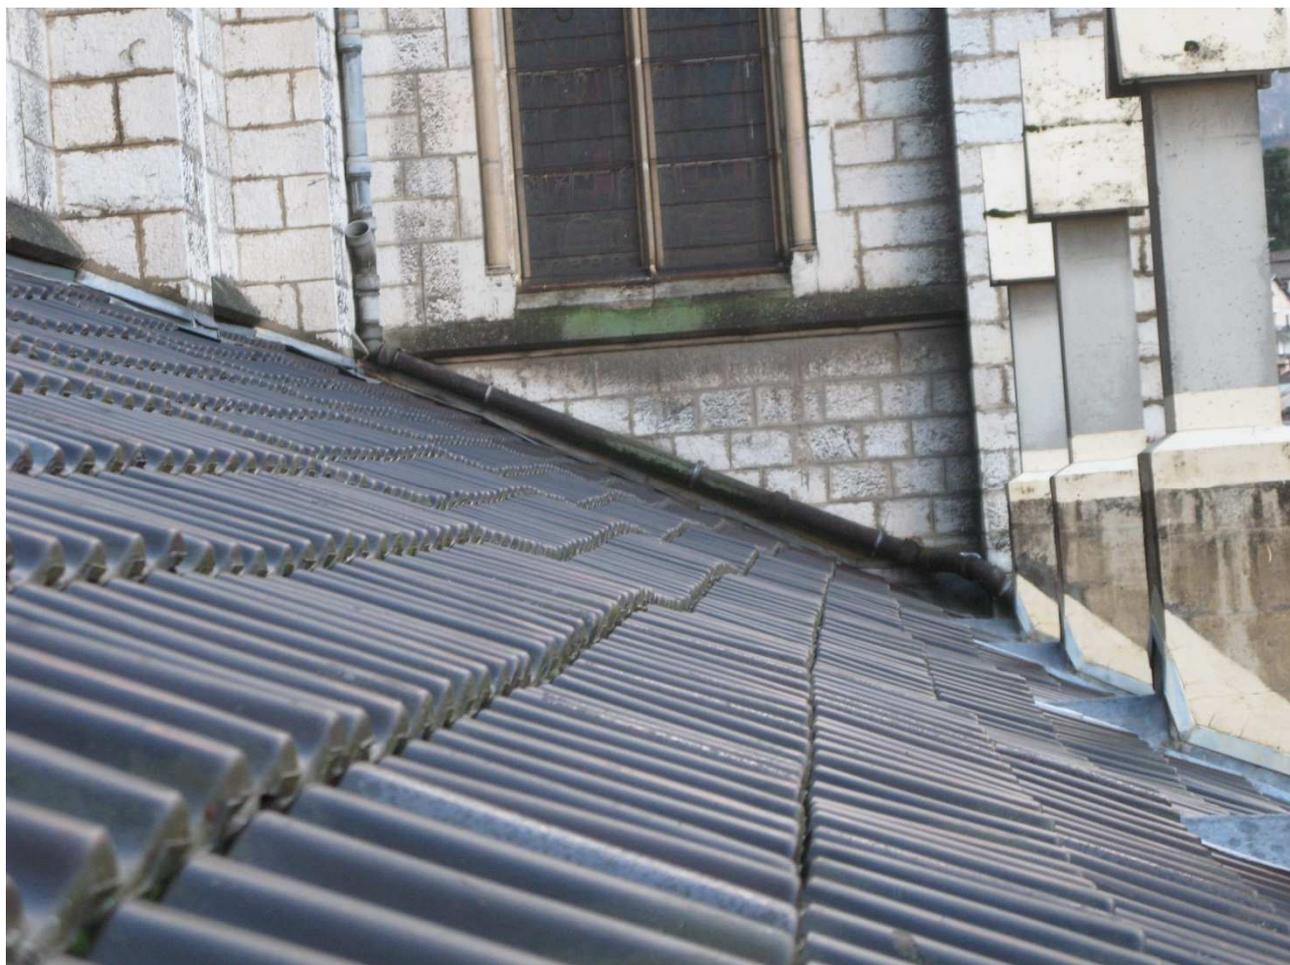
PHOTO 30

Sur le bas-côté SUD, la couverture est réalisée avec une tuile mécanique terre cuite type PANNE BISCH.

Les mouvements et déformations du lattis indiquent une insuffisance de maintien de la charpente, constituée de pannes et chevrons.

Les creux sont de l'ordre de 15 cm : cela pose des problèmes d'étanchéité de la couverture.

La couverture en tuiles mécanique est à reprendre dans sa totalité, car ce complexe de toiture n'est pas adapté à la configuration du site :

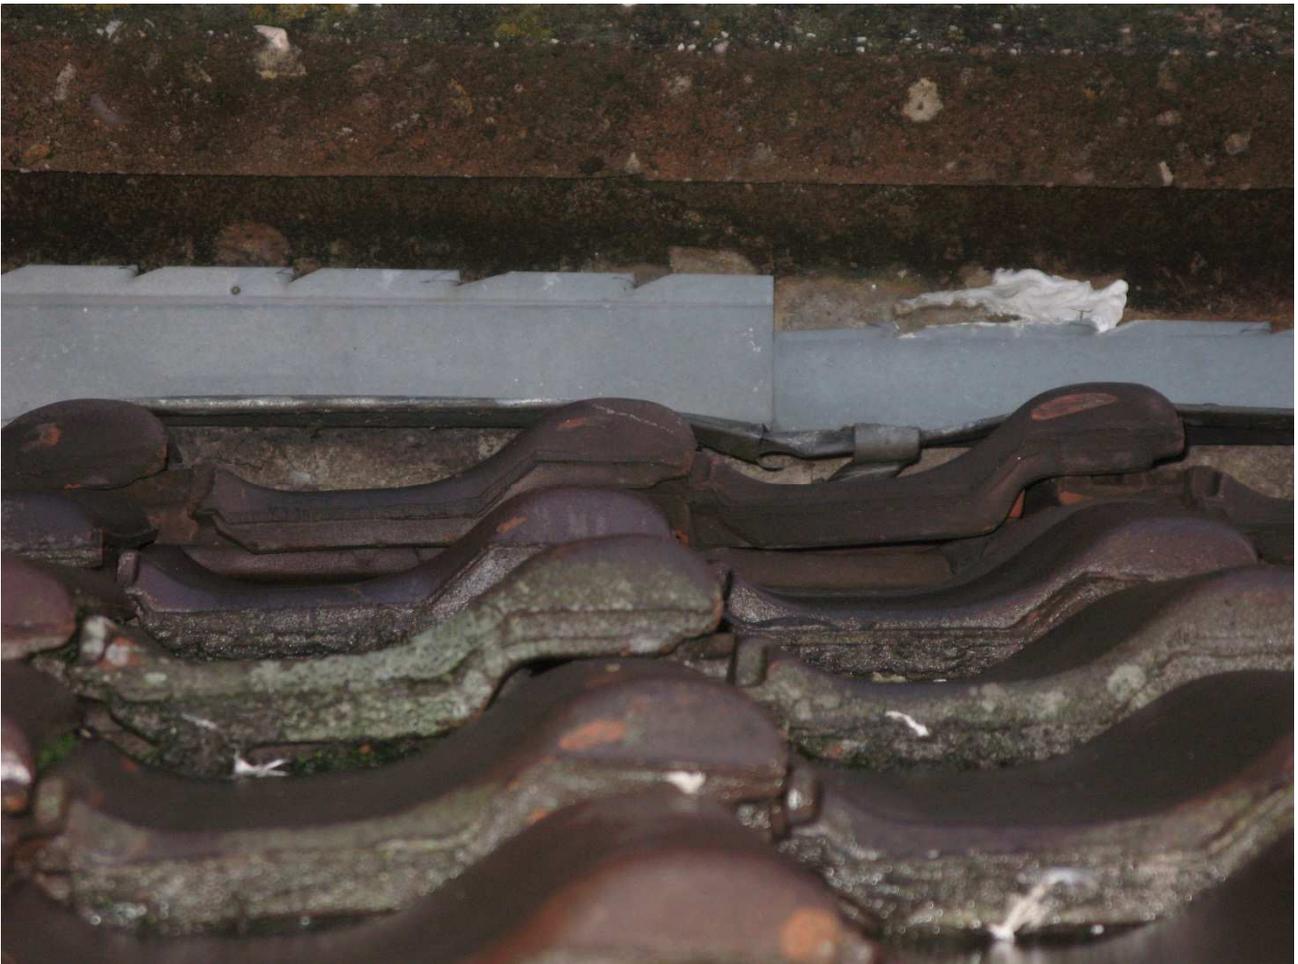
PHOTO 31

A noter que l'ensemble des ferblanteries en zinc ne permet pas de garantir une étanchéité normale : absence de joint (solins), dégrafages des bandes solines, défaut de fixation, recouvrements insuffisants...

La présence du bandeau supérieur complique un peu la mise en œuvre.

Il reste à envisager de reprendre d'une façon générale les ouvrages de ferblanterie en zinc (zinguerie), à savoir : les noues et les couloirs à bandes solines notamment. Les caniveaux « à l'anglaise », quant à eux, sont dans un état satisfaisant et un simple contrôle/nettoyage devrait être suffisant.

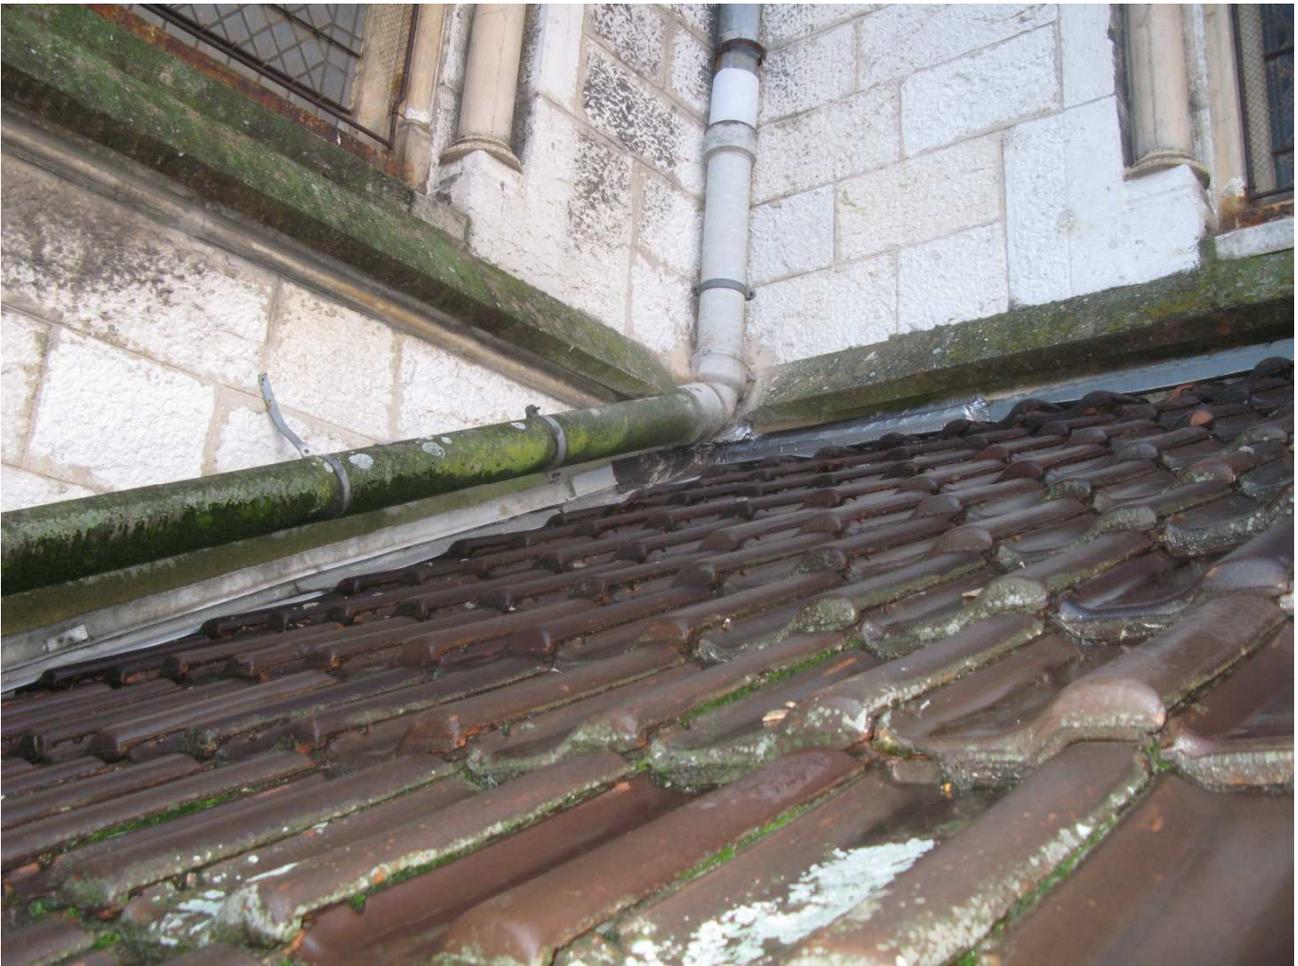
PHOTO 32

Présence de mousses sur les recouvrements.

Revoir le nombre et la répartition des descentes EP → débits importants.

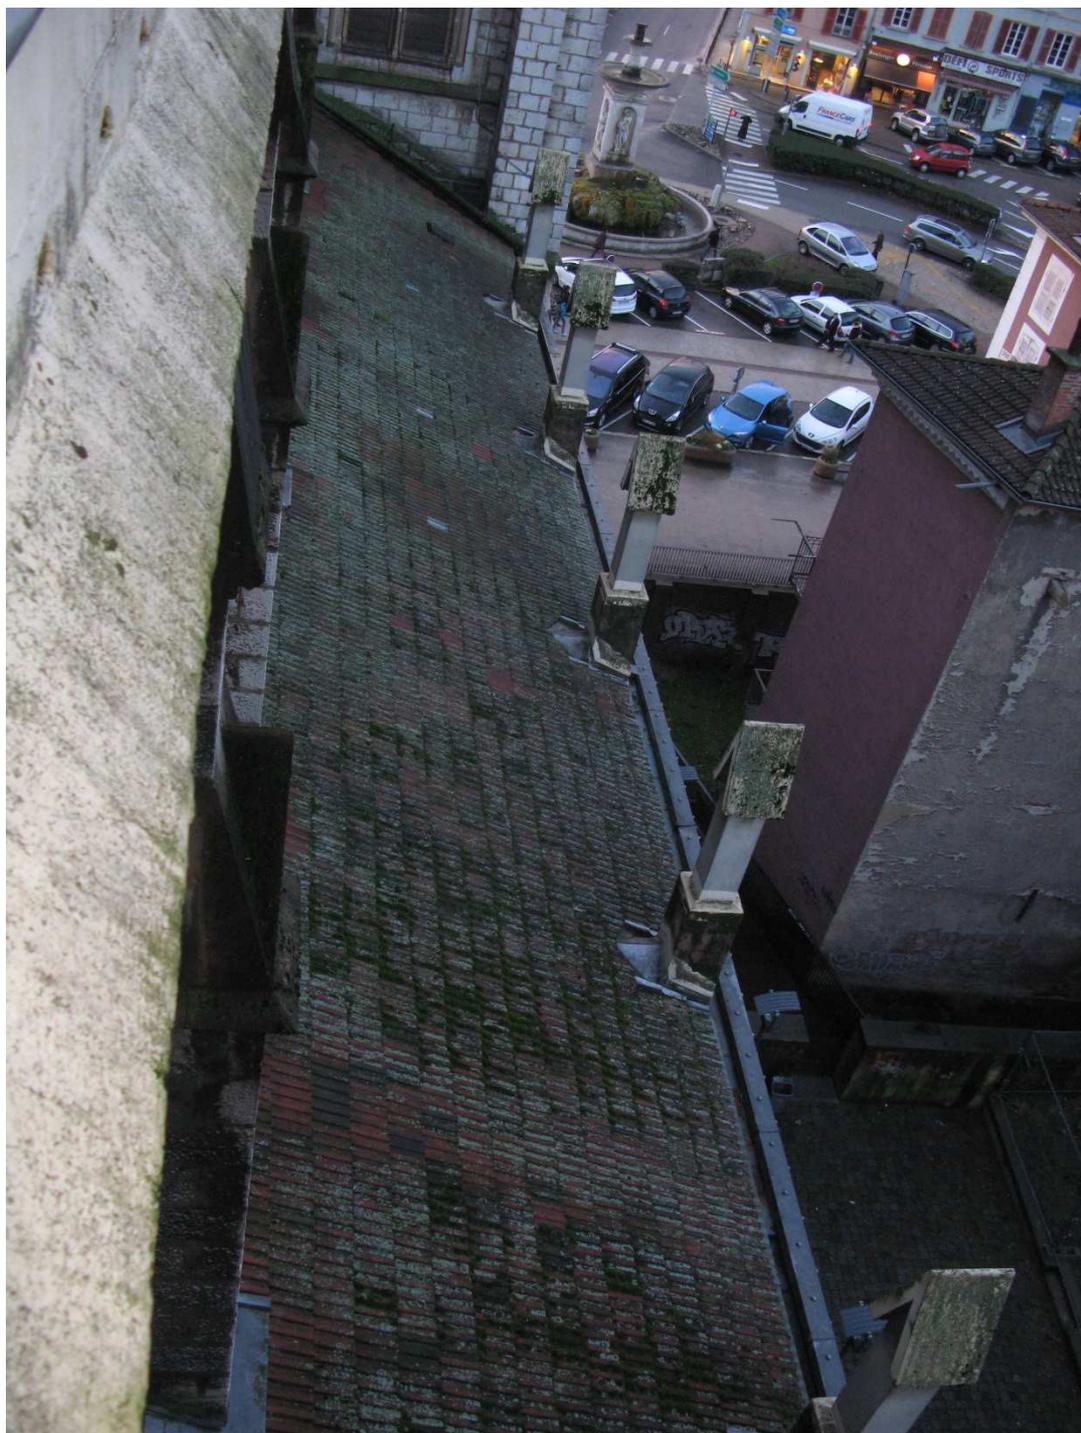
PHOTO 34

Sur le bas-côté NORD, la couverture est réalisée avec une tuile mécanique terre cuite de type St VALLIER.

Mêmes remarques que pour le côté SUD avec en plus une présence de mousses et lichens sur la surface totale.

A noter que cette tuile n'est plus fabriquée, ce qui complique les réparations ponctuelles.

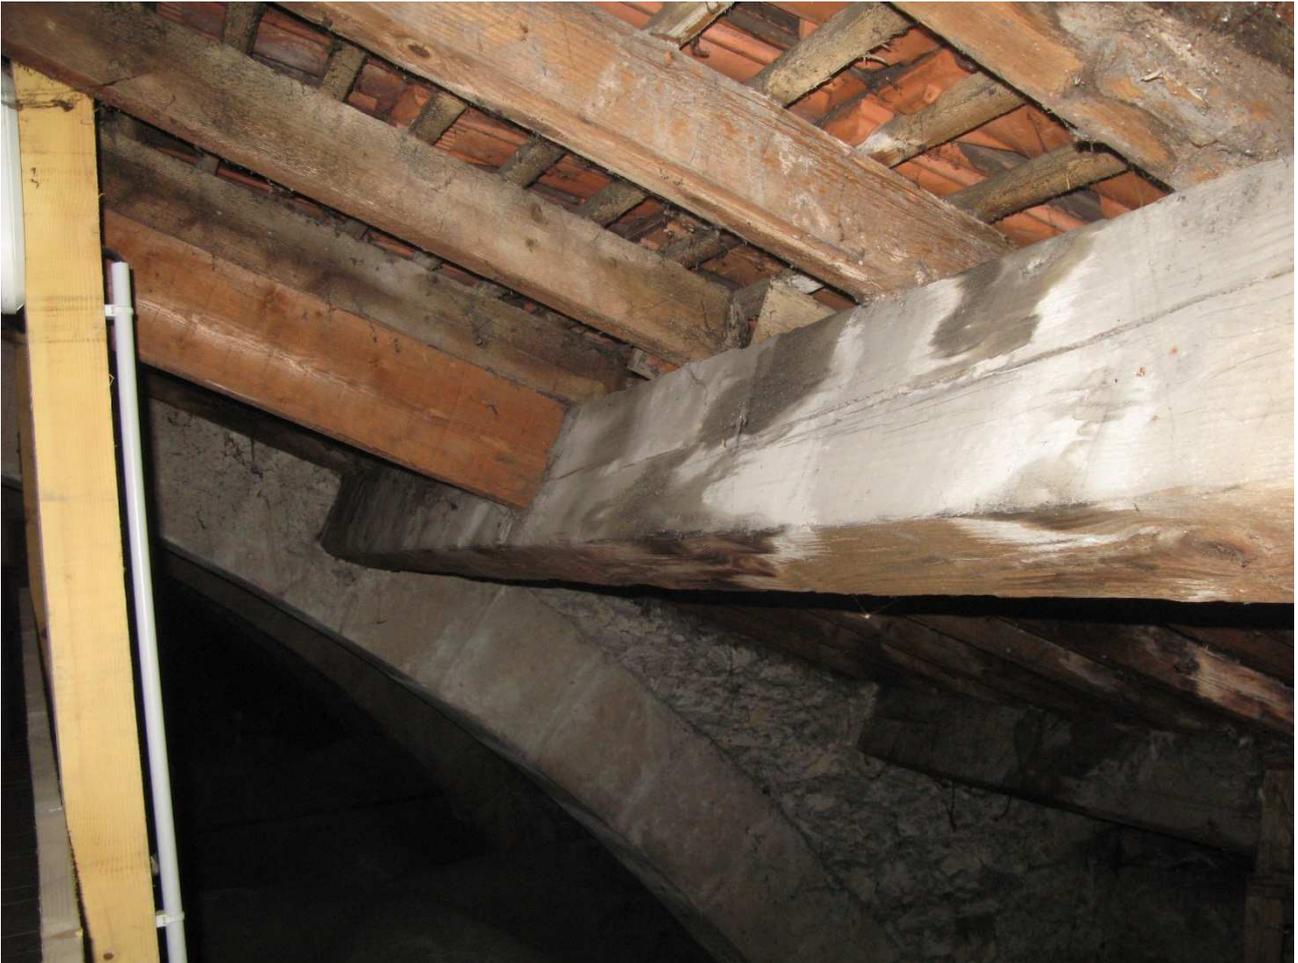
PHOTO 40

Les charpentes des bas-côtés ont subi de fortes déformations, accompagnées de fuites et siphonages → humidité sur les pannes et chevrons.

Le système de couverture en petits éléments n'est pas adapté.

Ces toitures sont trop sollicitées en cas de neige notamment → chute de paquets de neige de la couverture supérieure (partie centrale) sur les couvertures des bas-côtés.

Toute cette partie est fortement dégradée, avec des déformations excessives et une ambiance hygrométrique peu favorable.

La multitude de fuites et le siphonage généralisé de la couverture ont provoqué une présence permanente de cryptogames entraînant une pourriture sur les bois de couverture (lites) ainsi que sur ceux de la structure (pannes et chevrons).

La solution serait donc de refaire l'ensemble de la charpente et couverture en employant un zinc posé sur un écran rigide en voliges d'épaisseur 35 mm.
