EGLISE Saint BRUNO – Ville de VOIRON (38)

Rapport de visite et d'état des lieux sur les ouvrages de charpente et couverture.

Proposition de travaux sur la nef dans le cadre du programme de restauration – Phase 1

Date : 19 juin 2014

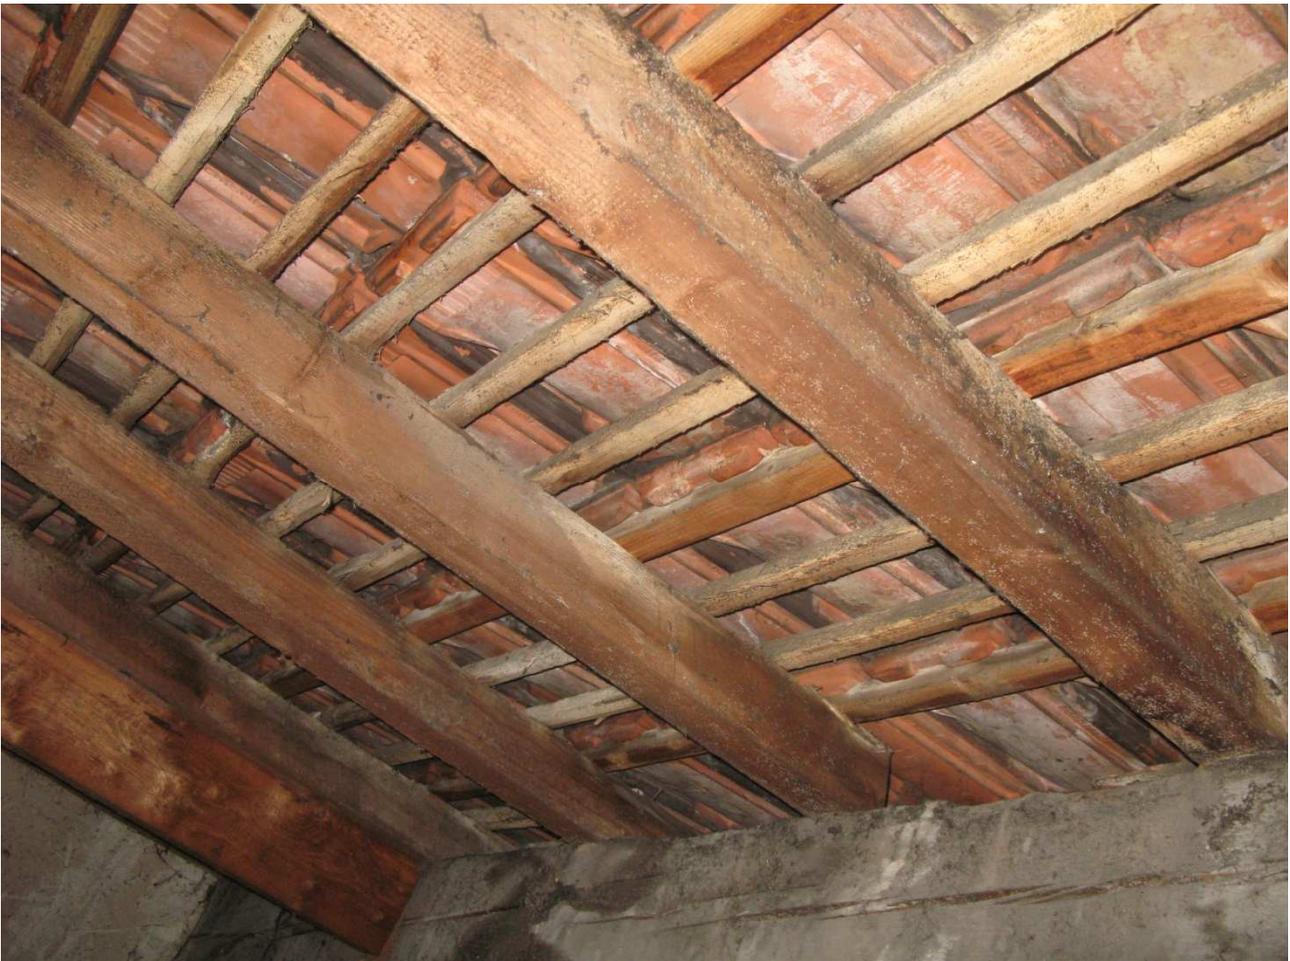
PHOTO 41 & 42

Ambiance hygrométrique forte, avec un siphonage généralisé.

La tuile mécanique type PANNE BISCH a été posée sur le littelage existant.

La solution serait donc de refaire l'ensemble de la charpente et couverture en employant un zinc posé sur un écran rigide en voliges d'épaisseur 35 mm.

Des ventilations complémentaires seraient réalisées pour assurer une bonne ventilation du plénum des combles.
