La présente étude n'a pas pour objectif de reconstituer une historique complète de l'église de Cevins mais principalement de regrouper les données recueillies à ce jour en soulignant les dates-clef des étapes de construction et de réfection de l'église, en se focalisant principalement sur les façades et les toitures, objets de la présente mission.

### III – DIAGNOSTIC SANITAIRE

Date : 05.2013	DIAGNOSTIC DE L'EGLISE DE CEVINS	Echelle : 1/100
<b>SCHEMA DE REPERAGE DES FISSURES AU SOL (INTERIEUR DE L'EGLISE)</b>		DIA
		<b>5</b>

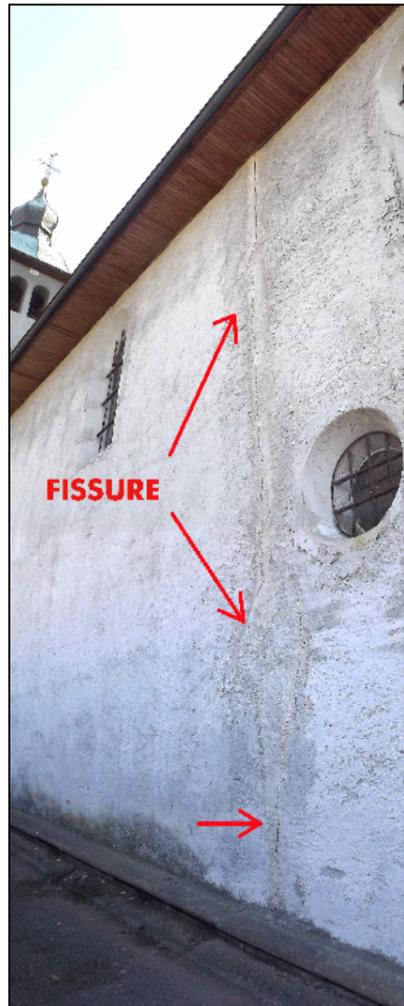
- Tout d'abord, un bon nombre de **fissures** plus ou moins importantes lézardent les façades de l'édifice. La fissure la plus importante se situe sur les murs gouttereaux : on retrouve la même brèche sur la façade sud et sur la façade nord, de façon symétrique. Elle correspond au raccord entre l'église initiale et son extension du XIX<sup>e</sup> siècle. Elle se prolonge à l'intérieur de l'église et jusqu'au sol ; la partie « extension » est en quelque sorte **désolidarisée** de la nef. Elle semble d'ailleurs légèrement basculer vers l'avant (faux-aplomb d'une dizaine de centimètres). Cette fissure est due à un manque de lien entre ancienne et nouvelle maçonnerie, ainsi qu'à un mouvement du sol, qui s'est tassé sous le poids de la façade et les charges transmises. Devant leur constat et leur diagnostic dans les années 1980, des travaux ont été engagés : réalisation d'un drain pour assécher le sol suite à des sondages et études des fondations, consolidation des voûtes et des murs par injections de mortier liquide, remaillage partiel et joints au mortier élastomère.

Fissure du mur gouttereau nord

Un colmatage des fentes sera préconisé par injection au coulis de chaux, ainsi qu'un remaillage ponctuel.

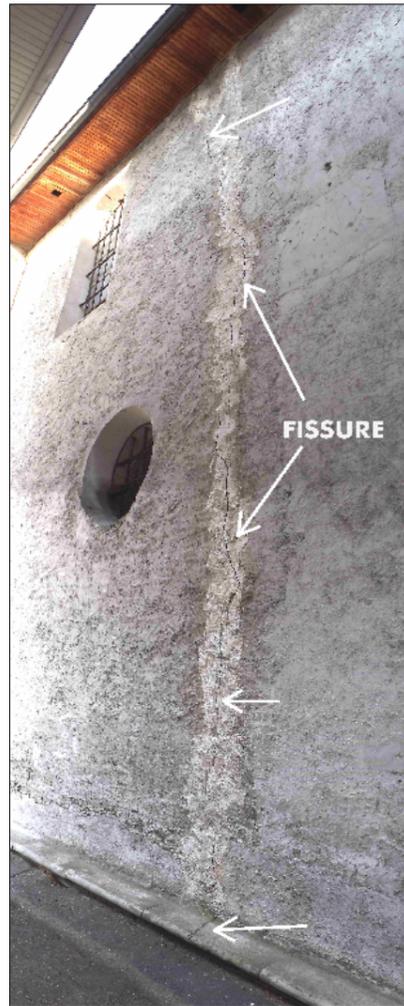
Fissure du mur gouttereau sud

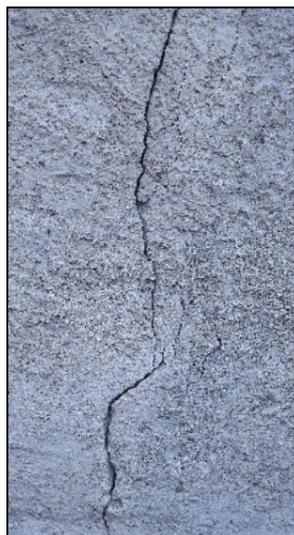
Détail de la fissure au nord

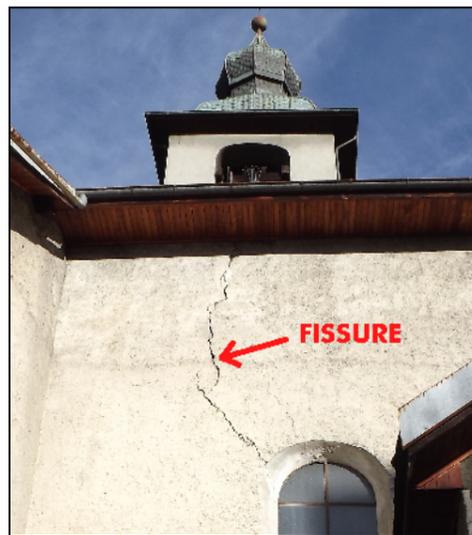
Fissure sur le mur du chevet (sud)

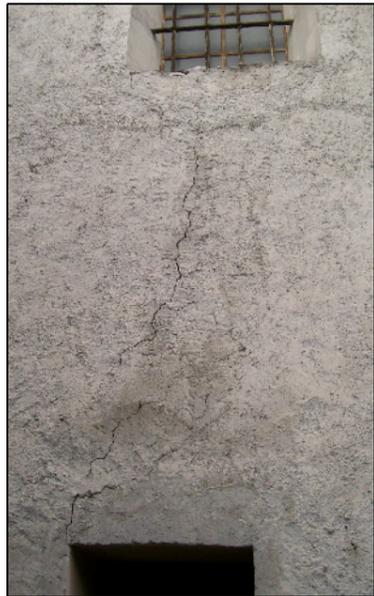
Fissure sur le mur sud

D'autres fissures extérieures sont visibles : en façade ouest, une fissure axée sur la partie haute du fronton, d'autres fissures verticales de part et d'autre du portail, et vers la niche gauche. Elles sont probablement dues au mouvement général du pan de mur. En façade nord et sud, outre la brèche du raccord avec l'extension, plusieurs fissures verticales au droit des appuis des baies et parfois entre les baies (au nord), ainsi que sur la partie sud du chevet : une fente assez importante part de l'arase et rejoint l'arc de la baie. Pas de fissure repérable sur les façades du clocher.

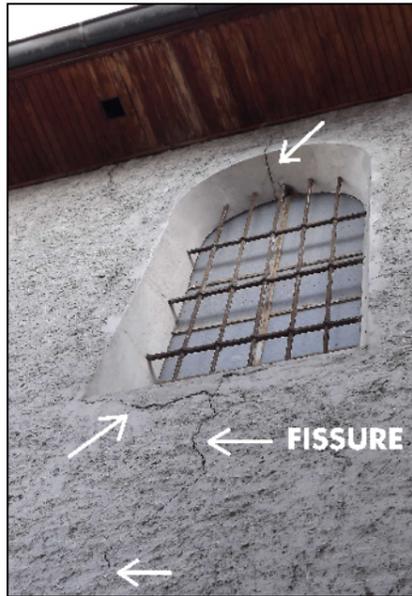
Fissure autour d'une baie (sud)

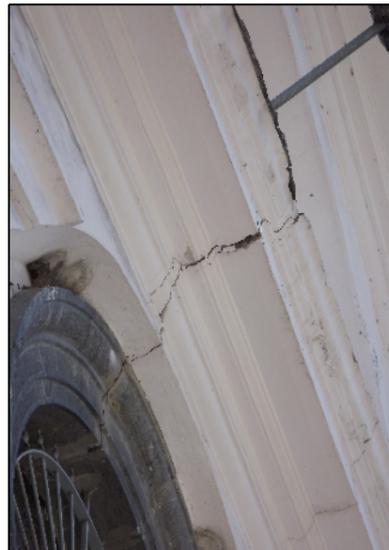
Fissure au dessus de la rosace (pignon ouest)

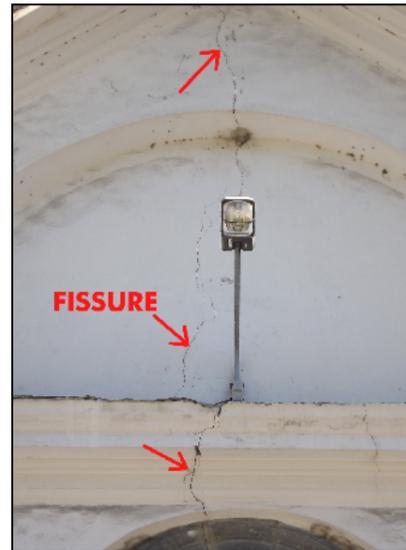
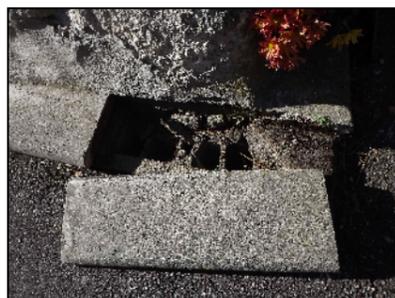
Dispositif actuel d'évacuation des eaux en pied de façades

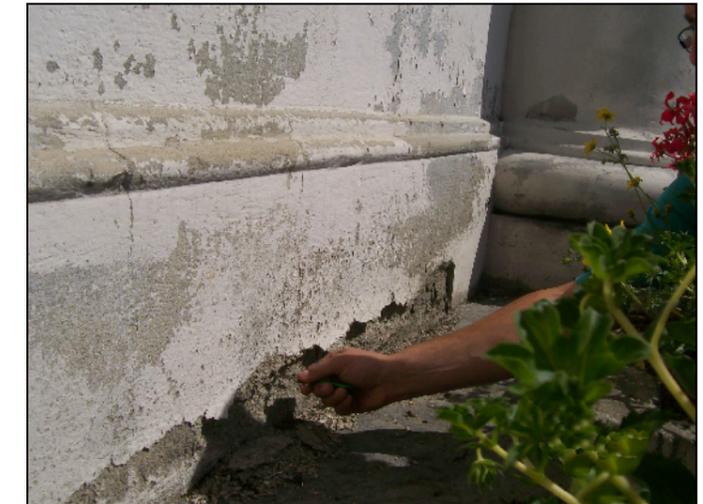
Dégradations en pied de façade ouest

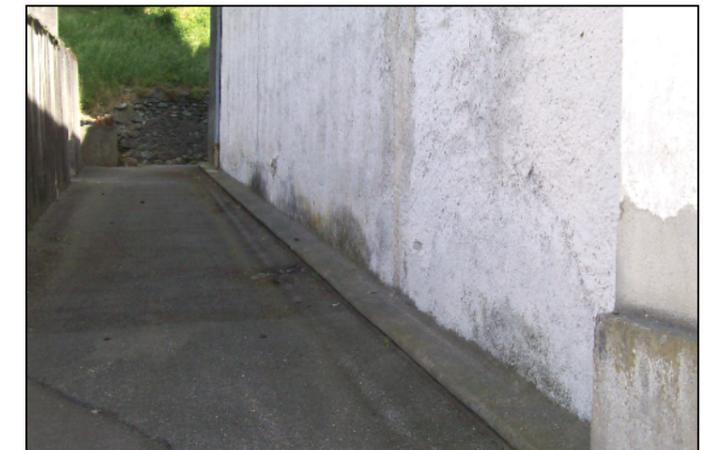
- Ensuite, des désordres dus à l'**humidité** sont repérables au pied de la façade nord et au pied du clocher. Le drain de la partie nord, mis en place en 1989, n'est donc pas suffisant ; l'eau stagne, les fondations n'arrivent pas à s'assécher et l'humidité remonte dans les murs ; les dégradations sont visibles côté extérieurs (enduits qui se détériorent et se détachent) et même côté intérieur. Le revêtement en bitume de tout le pourtour de l'église aggrave ce phénomène : les sols ne « respirent » pas bien que le plus gros de l'humidité soit évacué par le caniveau en béton enterré. Des mousses sont visibles sur l'escalier extérieur.

Remontée d'humidité en pied de façade nord

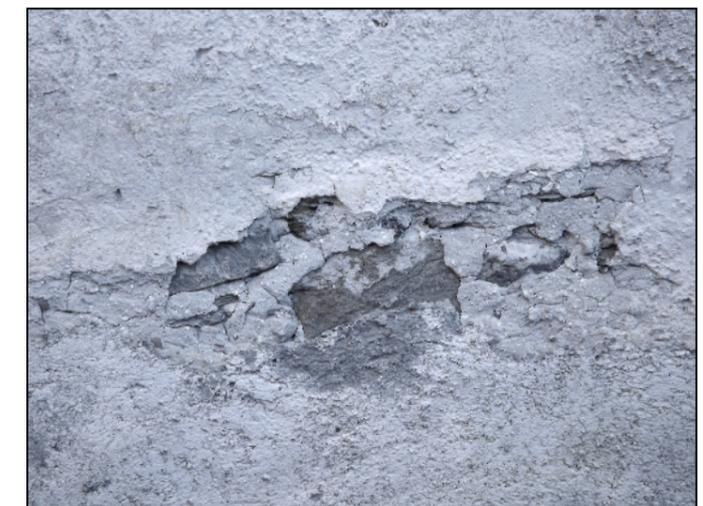
De plus, l'**enduit riche** existant sur les façades ne permet pas l'évaporation des eaux qui se retrouvent prisonnières des maçonneries et entraînent la dégradation des supports et de façon générale des enduits intérieurs, moins résistants.

Dégradations en façade nord dues à l'humidité

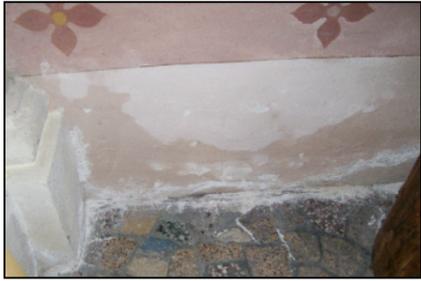
Humidité des murs visible aussi depuis l'intérieur (hors mission)

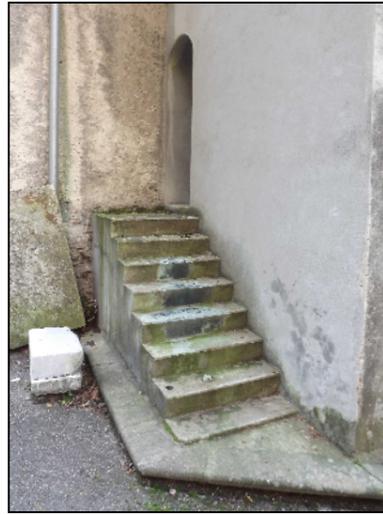
Mousses, coulures et humidité au nord-est

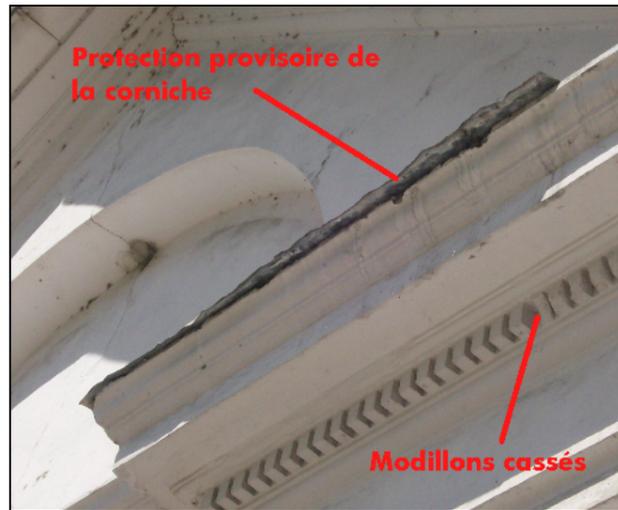
Dégradations des corniches, peintures et modénatures du fronton

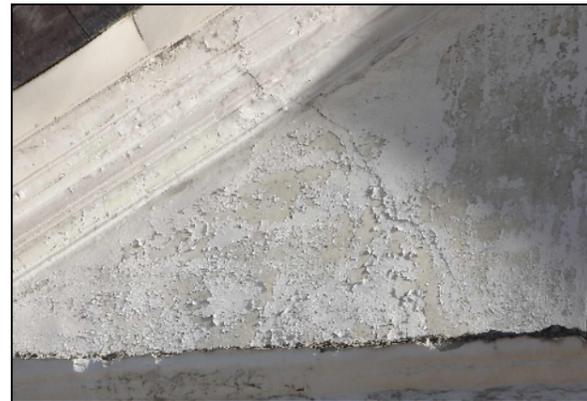
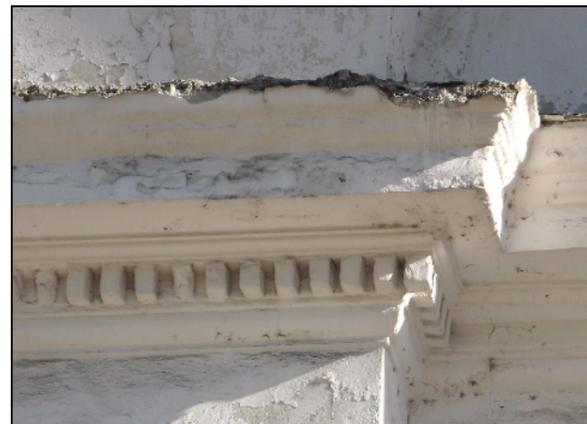
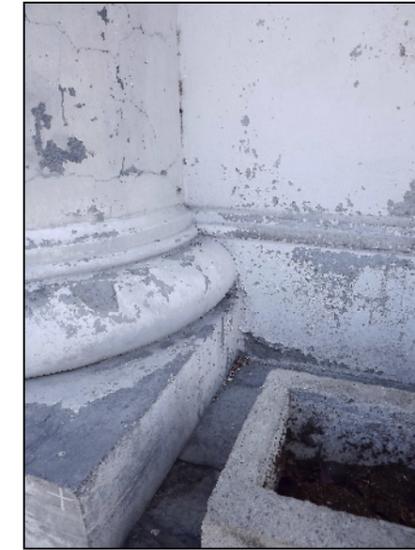
Dégradations de la peinture de la façade ouest

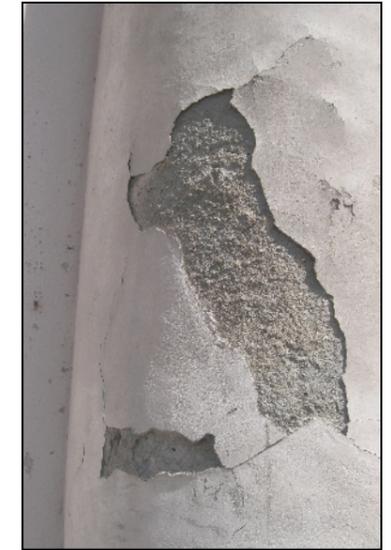
Dégradation des colonnes

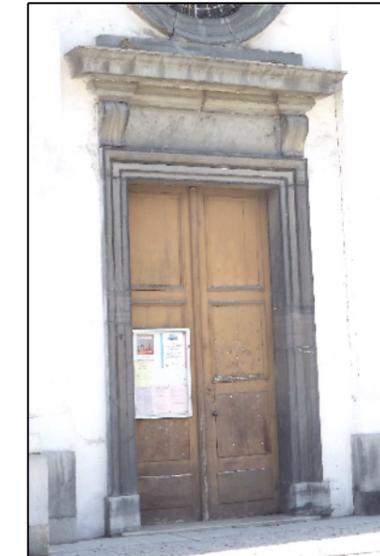
Portail aux boiseries dégradées

Les peintures des boiseries de la porte d'entrée principale et de la porte arrière (accès clocher) sont à refaire.

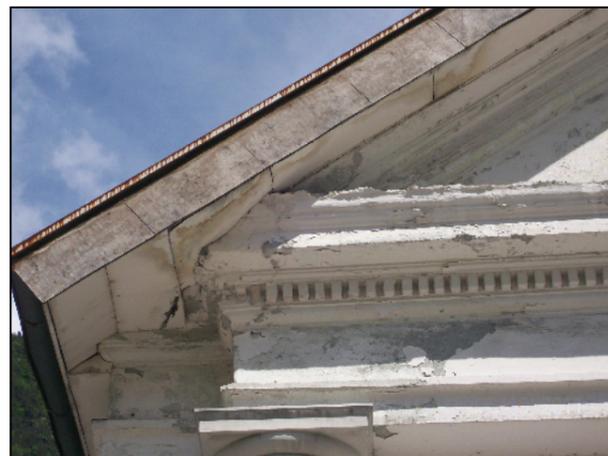
Enduit manquant à l'angle de la sacristie

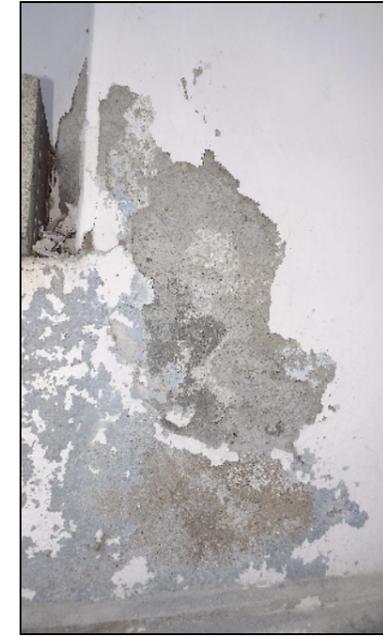
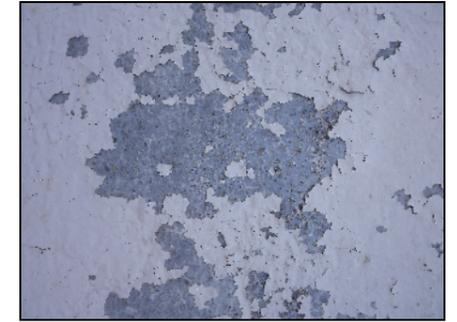
Sous la peinture blanche épaisse de 1973 sont visibles différentes strates de peintures antérieures (traces bleutées, gris-marron...) et des traces d'**anciens décors peints** apparaissent. Avant la restauration des années 1970, en effet, le fronton, l'entablement, les colonnes (et d'autres éléments?) étaient peints. Sur les photos de 1970, on aperçoit une scène religieuse sur le tympan (à l'heure actuelle les contours du personnage de gauche et une partie des ornements apparaissent sous la peinture du fronton) ; des décors de faux marbre sur les colonnes et sur le reste du fronton étaient également présents.

Différentes couches de peinture apparaissant avec les dégradations

Ces décors avaient toute leur place et il est souhaitable de les identifier par une **étude stratigraphique** avec datation des couches en vue d'offrir une restitution de ces peintures, même partielle, lors de la réfection des façades.

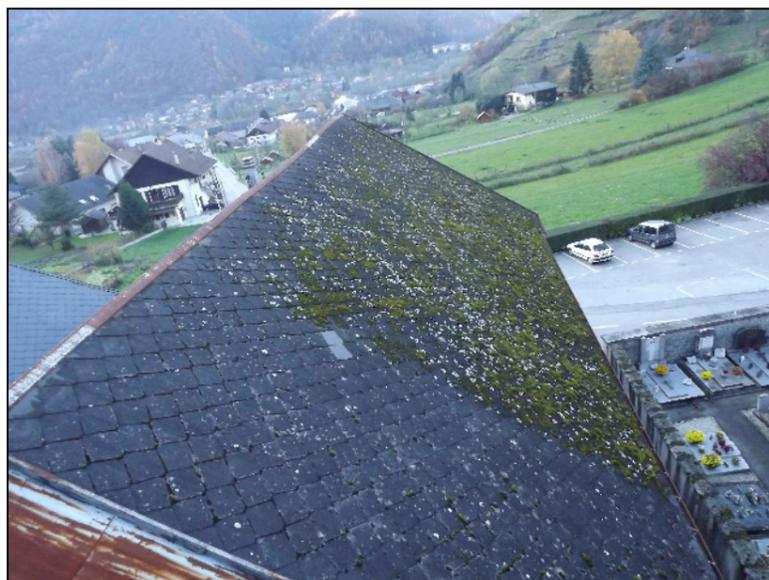
Couverture de la nef dégradée et couverte de mousses

- Tout d'abord, on constate une dégradation des ardoises Eternit ; certaines sont déplacées, d'autres abîmées et certaines pièces manquantes ont été comblées ; globalement, il s'agit d'un matériau peu durable et cassant. En face nord, les ardoises sont recouvertes de lichen, mousses et déjections de volatiles. Leur remplacement par des ardoises est à prévoir.

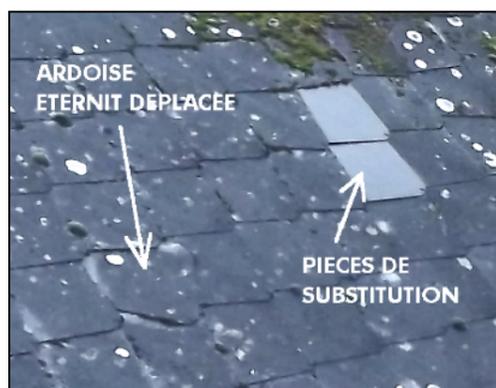
Ardoises défectueuses

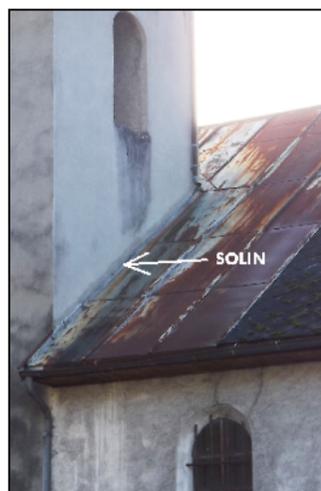
Solin dégradé

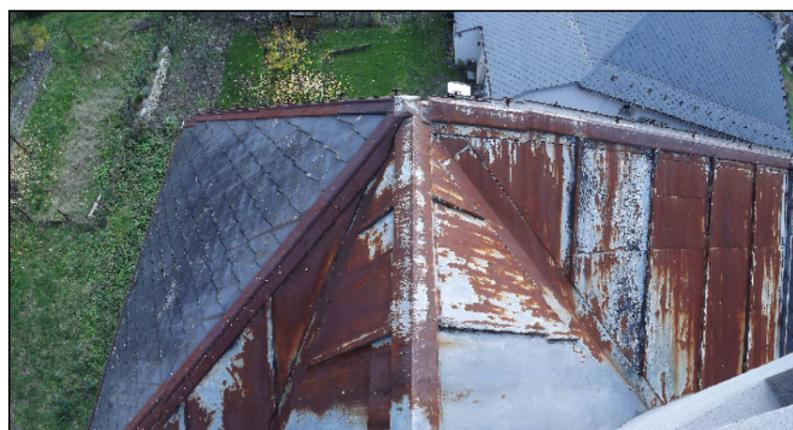
Noues, faîtages et couverture métallique détériorés par la rouille

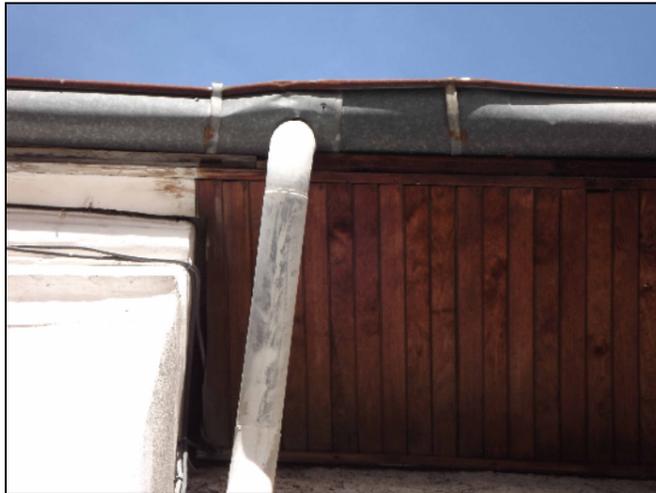
Chêneaux abîmés (façade sud)

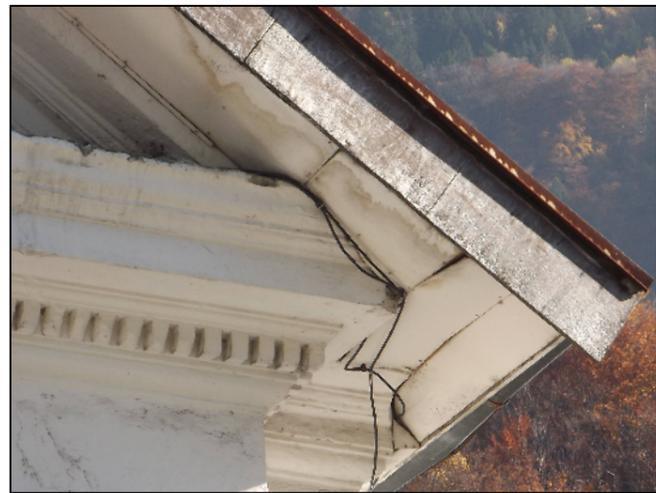
- Les sous-faces/voligeages des toitures sont à reprendre : au niveau de la passée de la couverture du fronton, les bois de sous-face présentent des traces d'humidité et sont disjoints. L'étanchéité au niveau des bandeaux est défectueuse. Les dépassées du clocher pourront être reprises à moyen terme.

Bandeaux et boiseries de sous-face dégradés (façade ouest)

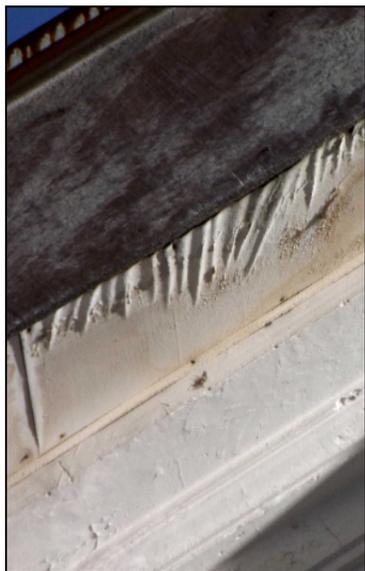
Humidité des boiseries (façade ouest)

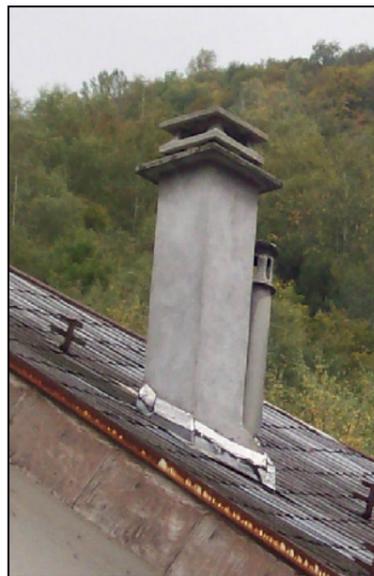
Abergement vieillissant

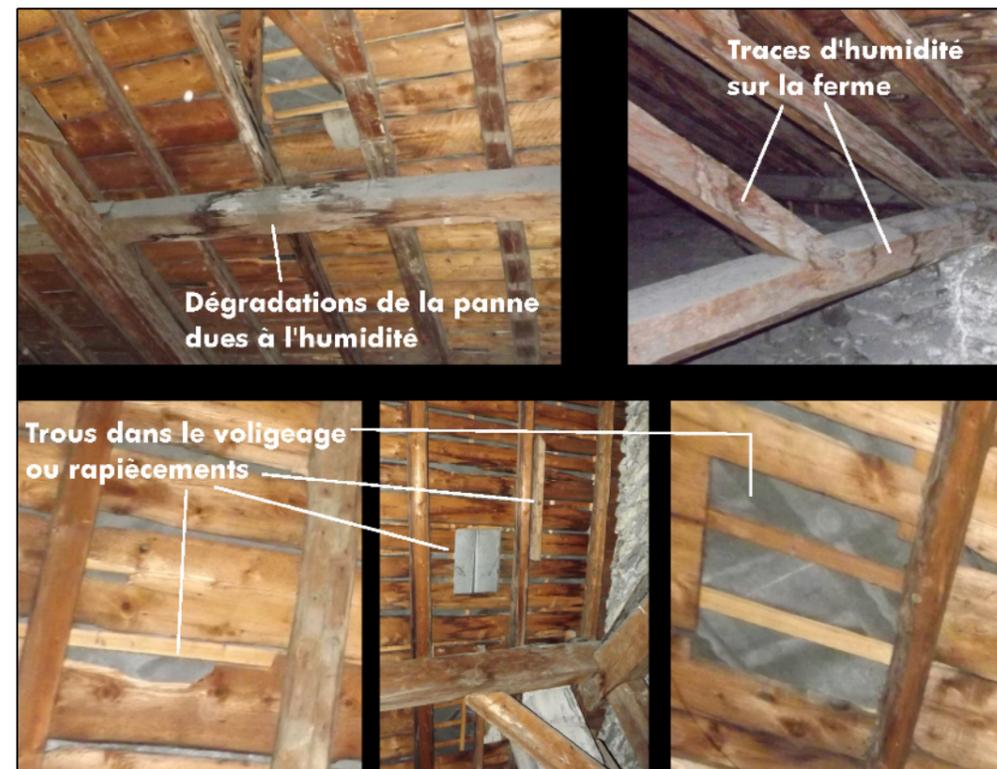
Dans les combles au dessus de la nef, on constate de gros désordres dus à l'infiltration des eaux. Le voligeage est à refaire entièrement : les lames sont disjointes, parfois cassées ou bien des morceaux sont absents. Des « rafistolages » sont visibles au niveau de la couverture.

Le chevronnage est aussi touché par l'humidité : les bois en sont fragilisés.

Dégradations des bois de la couverture en face intérieure

La panne faîtière est également dégradée ; elle sera à remplacer, ainsi que d'autres pannes intermédiaires, quelques reprises ponctuelles d'éléments de charpente (provision) sont à prévoir.

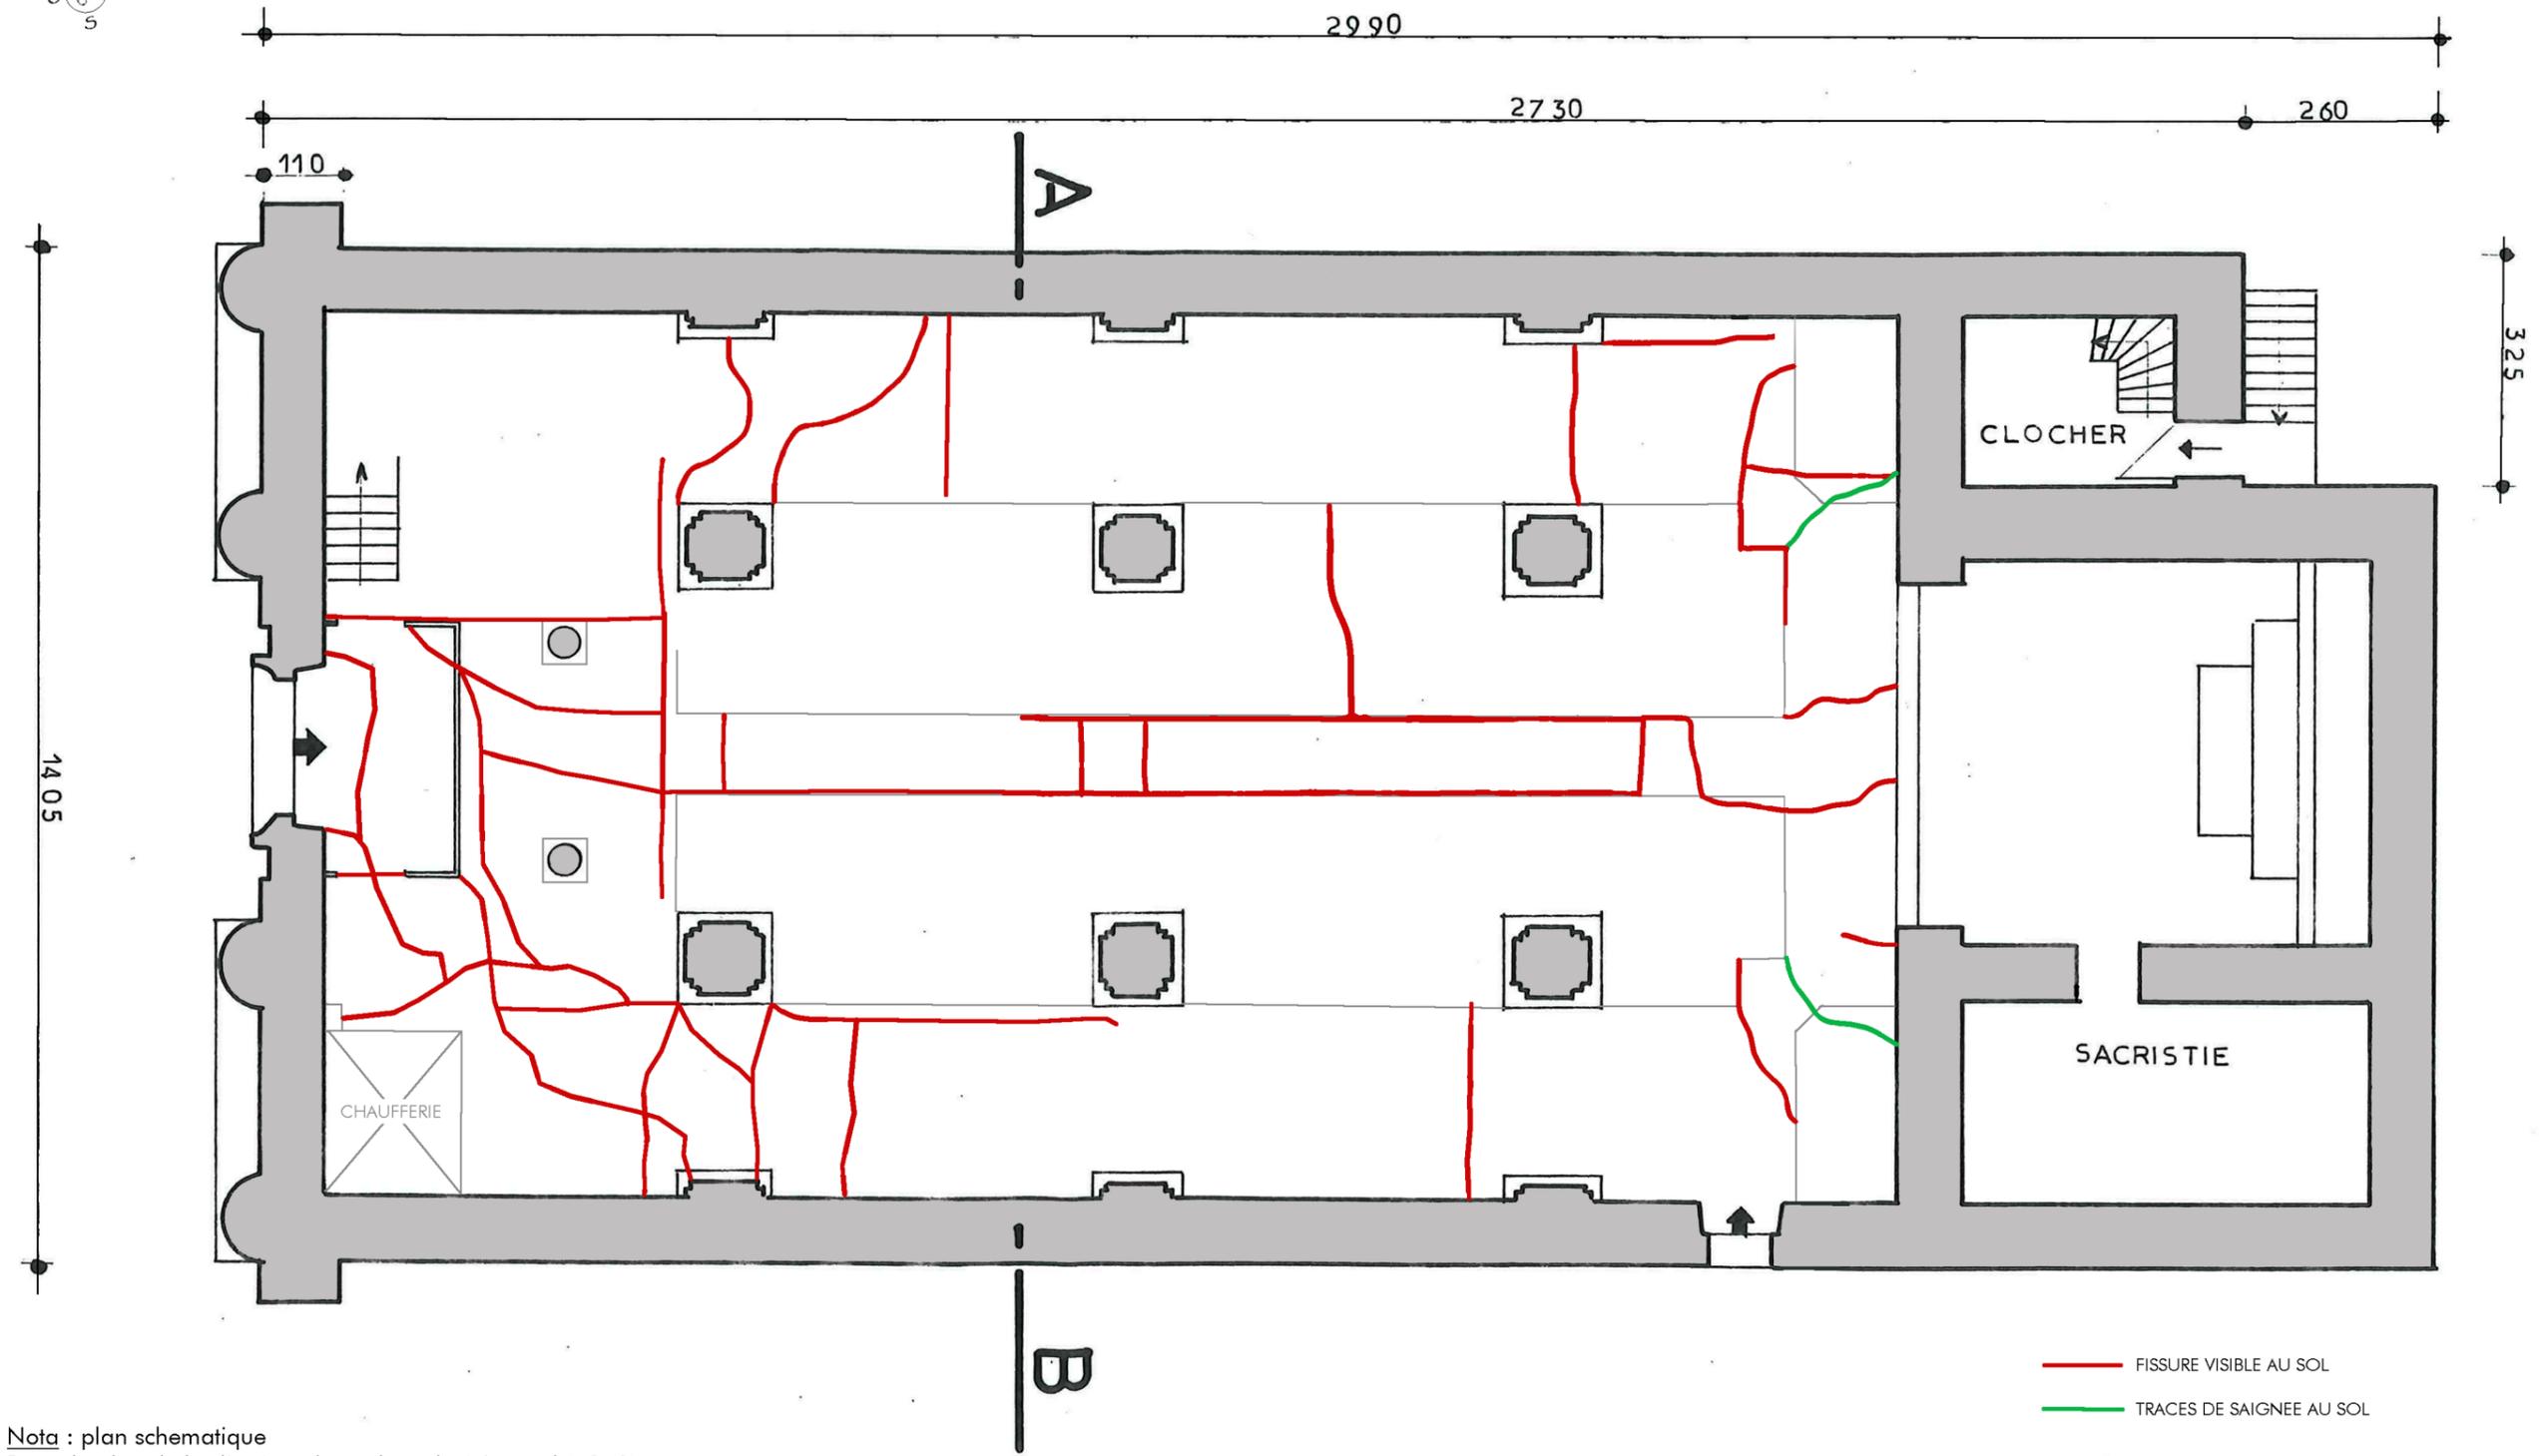
Nota : plan schématique  
 Base du plan de l'église issu d'un relevé de A.Lavorel (1970)  
 Fissures relevées en mai 2013

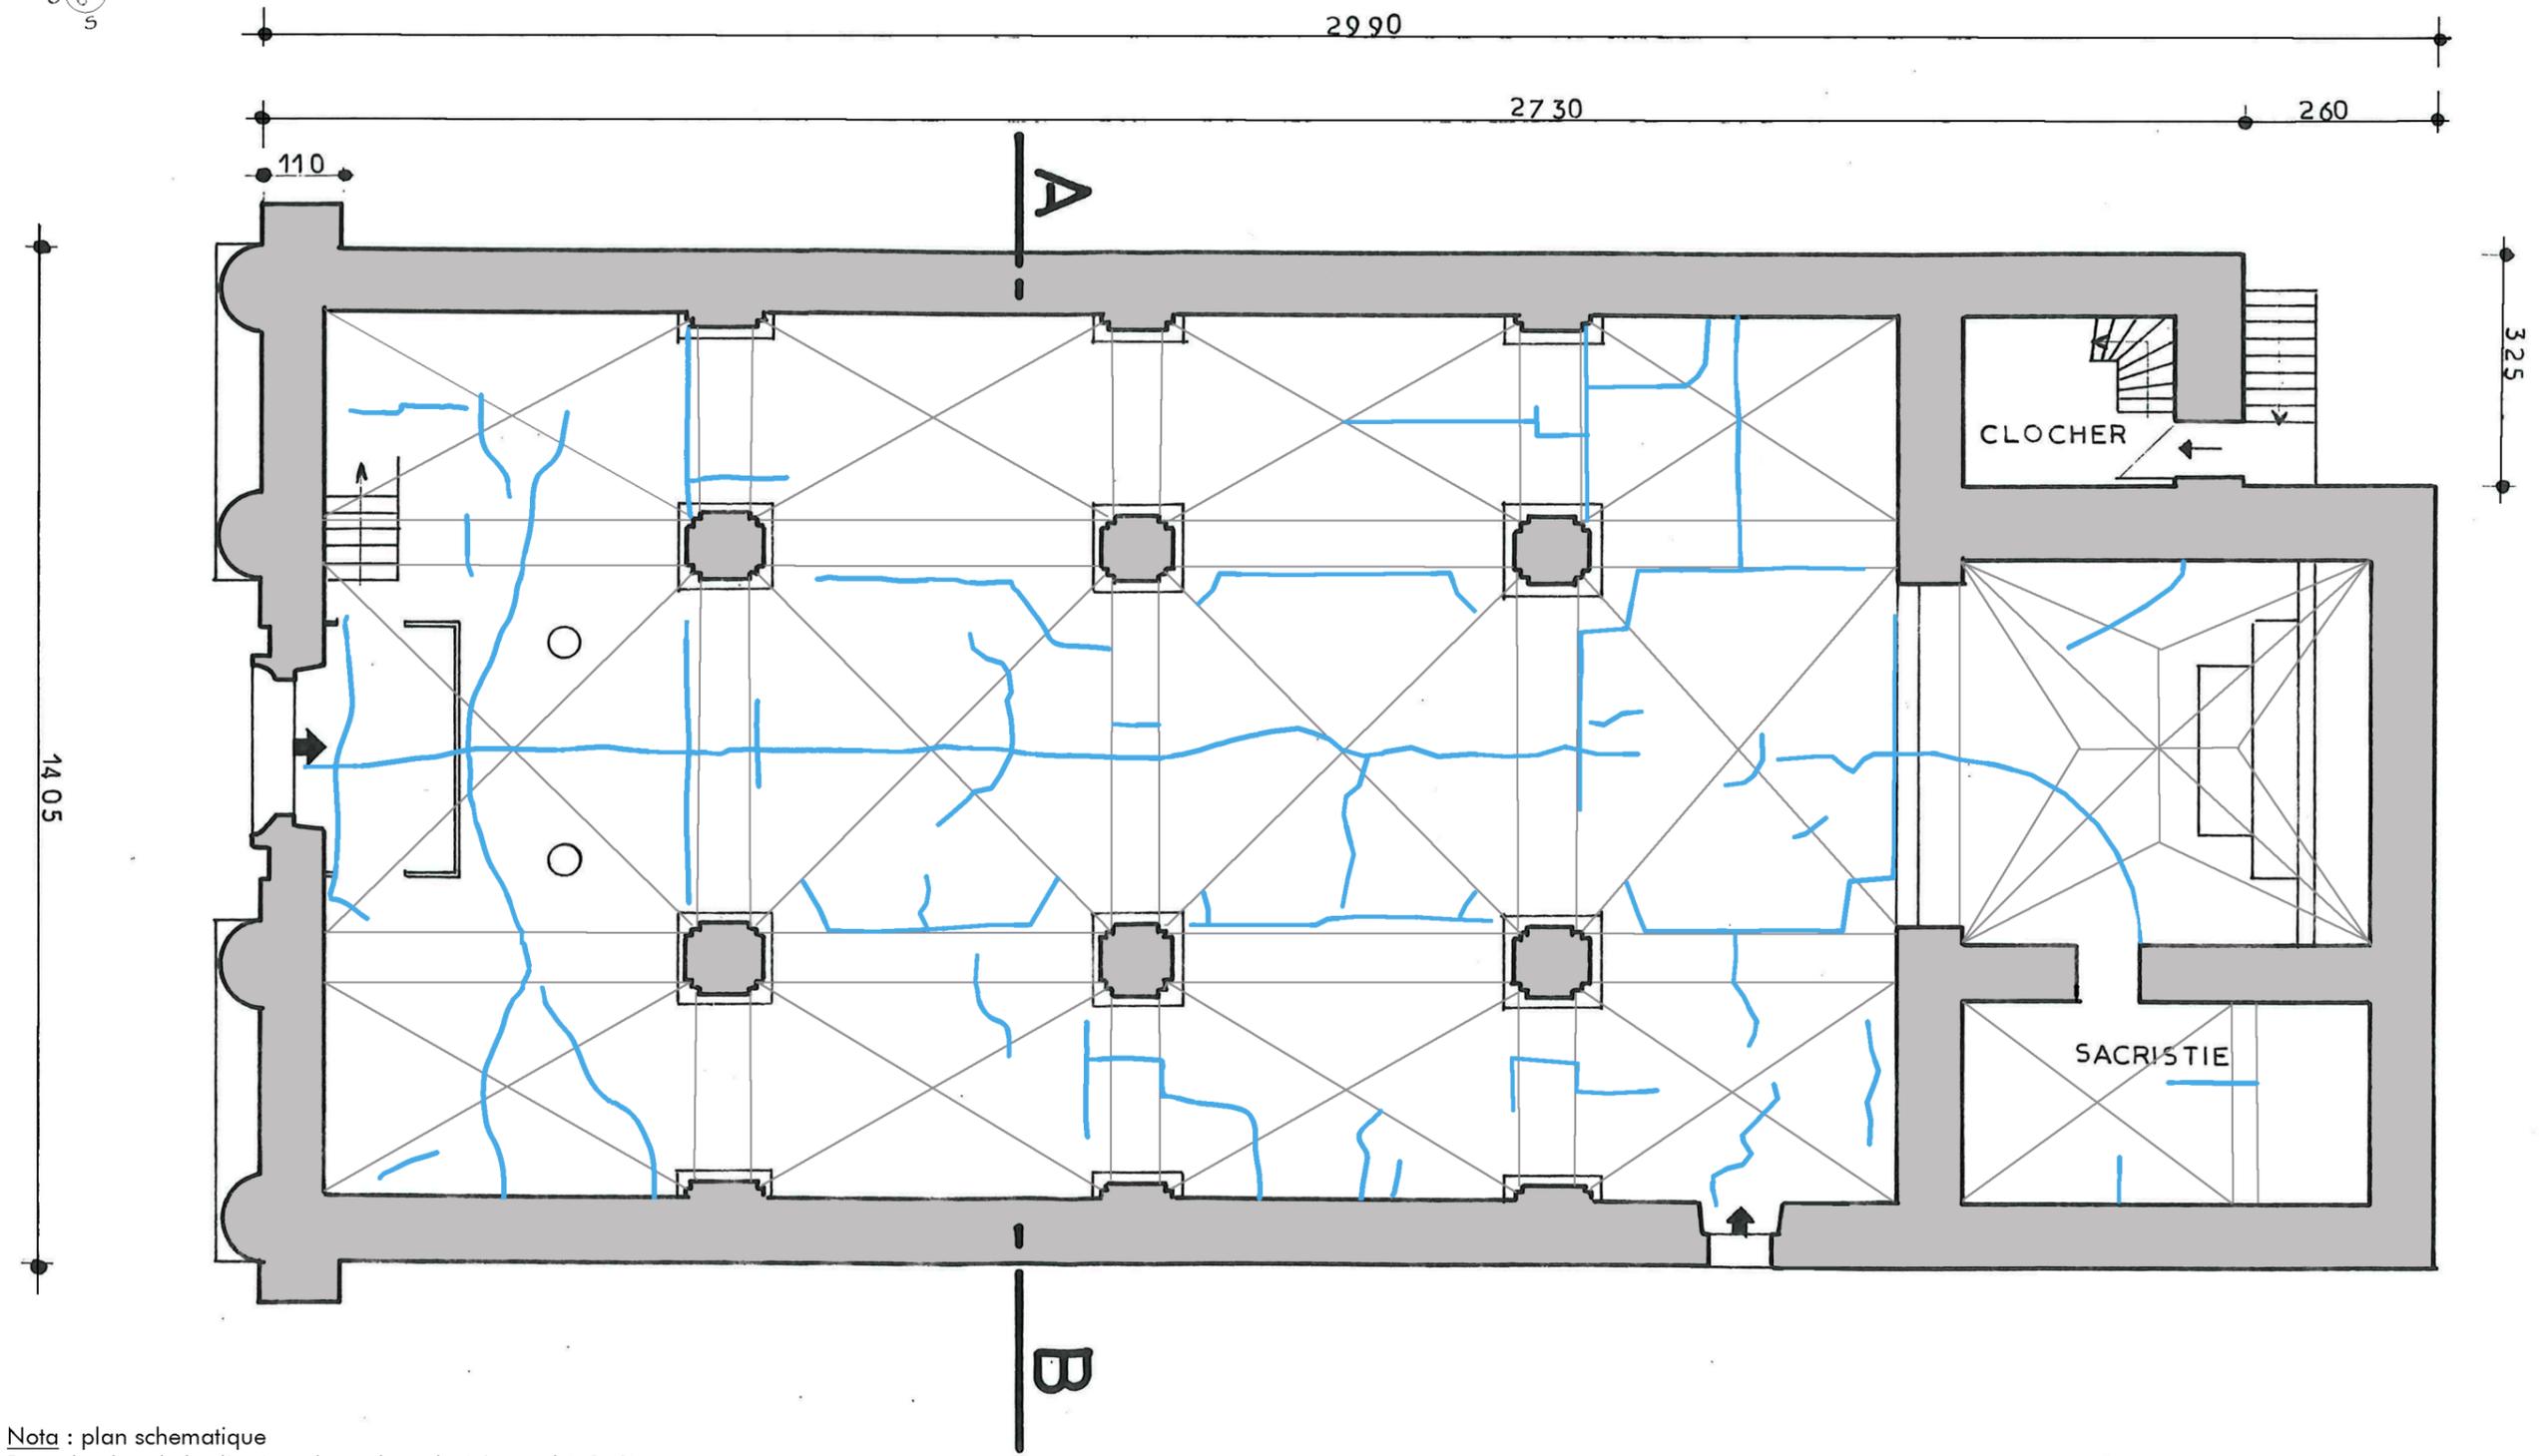
Date : 05.2013  
**DIAGNOSTIC DE L'EGLISE DE CEVINS**  
**SCHEMA DE REPERAGE DES FISSURES SUR LES VOUTES (INTERIEUR DE L'EGLISE)**  
 Echelle : 1/100  
 DIA  
 6

Nota : plan schématique  
 Base du plan de l'église issu d'un relevé de A.Lavorel (1970)  
 Fissures relevées en mai 2013
