**AVANT-PROJET POUR LA RESTAURATION DE  
LA CHAPELLE DE TRAMONET**  
Juin 2011

Projet : <b>DIAGNOSTIC SANITAIRE CHAPELLE DE TRAMONET</b>		Date : 06.2011
PLAN REZ DE CHAUSSEE		09
Lieu :	TRAMONET 73 330 BELMONT TRAMONET	
Maître d'ouvrage :	MAIRIE 73 330 BELMONT TRAMONET	Echelle : 1:100
CES PLANS NE SONT PAS DES PLANS D'EXECUTION. ILS NE PEUVENT ETRE UTILISES POUR LA CONSTRUCTION.

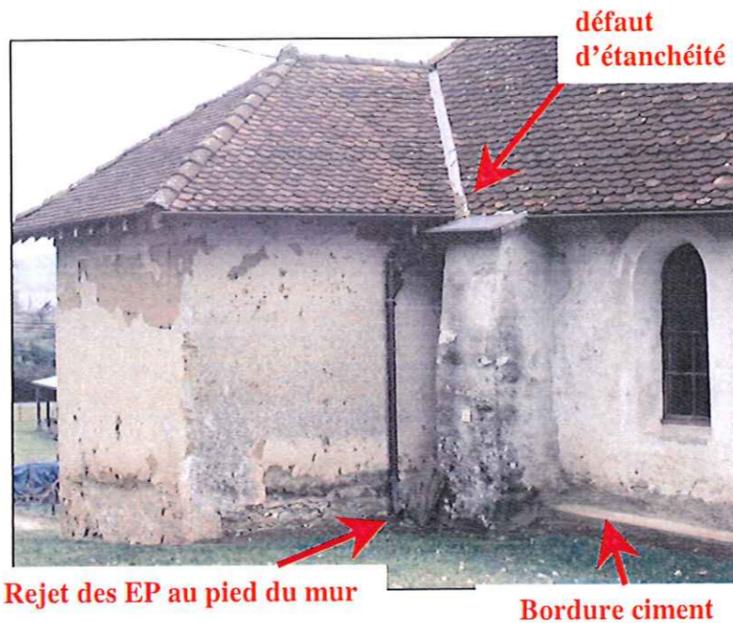
Jonction entre la sacristie et la façade nord de la nef (au niveau du contrefort) : les maçonneries sont dégradées.

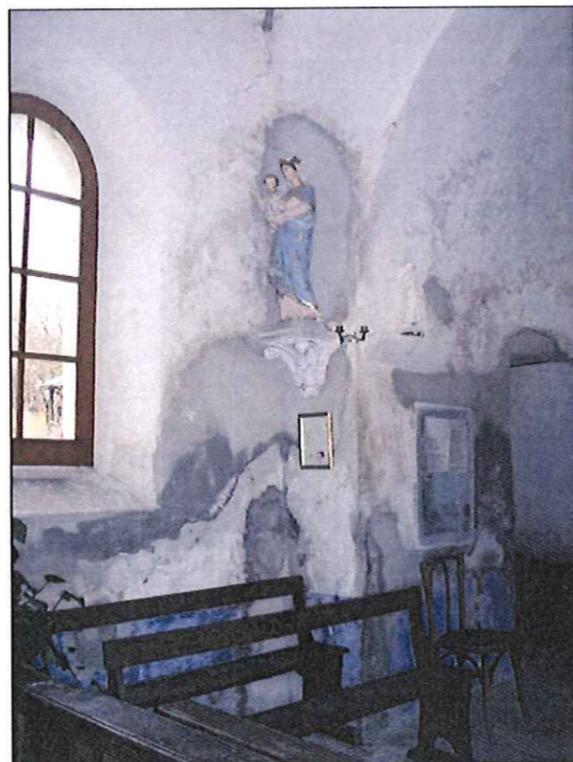
Jonction nef et sacristie : forte altération des murs par la remontée des eaux du sol, dégradation des mortiers et des enduits et nombreuses reprises réalisées au ciment.

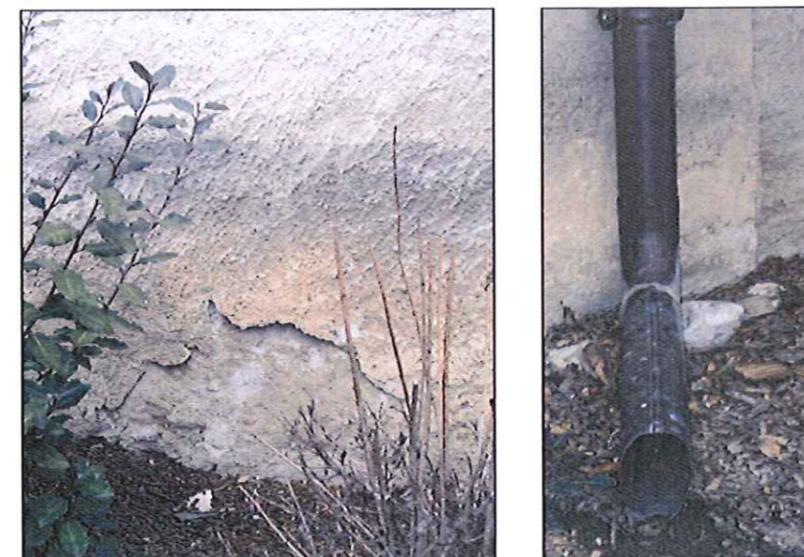
Enfin, les végétaux présents au pied des façades Ouest et Sud tendent à retenir l'humidité en pied des maçonneries.

Deux causes de dégradation des enduits : Les végétaux en pied des façades et les descentes EP non raccordées.

- pose de gouttières en cuivre sur le chœur et la sacristie et canalisation des eaux pluviales jusqu'en pied des murs
- révision globale des zingueries en œuvre sur la nef, y compris au niveau des contreforts
- mise en œuvre de dauphins en fonte en pied de chaque descente EP en création, compris regard et raccordement au réseau collecteur
- création d'un réseau collecteur d'EP avec raccordement au réseau collectif existant sous la route
- réalisation d'un drain périphérique (chapelle + sacristie)
- destruction de la bordure en ciment au nord de la nef
- décaissement du talus au nord de la chapelle et de la sacristie (après vérification préalable des fondations existantes)
- enlèvement des végétaux en pied des façades sud et Ouest et mise en œuvre d'une bande de graviers au-dessus du drain (toutes façades)

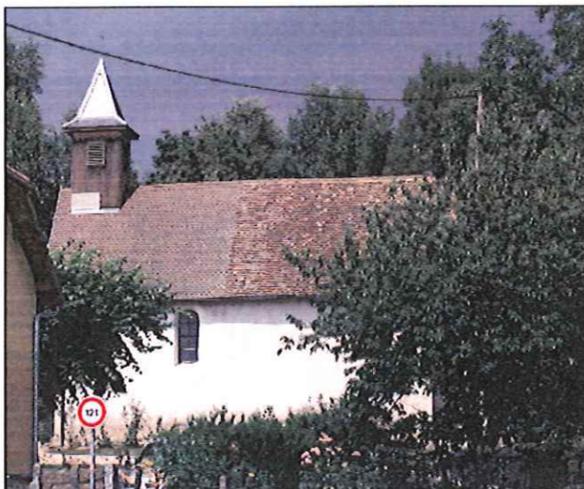
Différence d'aspect sur la couverture du pan sud de la nef.

Les couvertures actuelles datent de 1990 : des tuiles de réemploi avaient été mises en œuvre, sauf pour la partie Ouest du versant sud de la nef. Aujourd'hui encore, cette différence d'aspect perturbe la lecture du volume global de la chapelle, d'autant que les éléments neufs employés n'ont rien de patrimonial. Bien qu'il n'y ait pas encore de désordre majeur, les tuiles anciennes mises en œuvre arrivent en fin de vie, la mousse s'installe et quelques gouttières apparaissent.

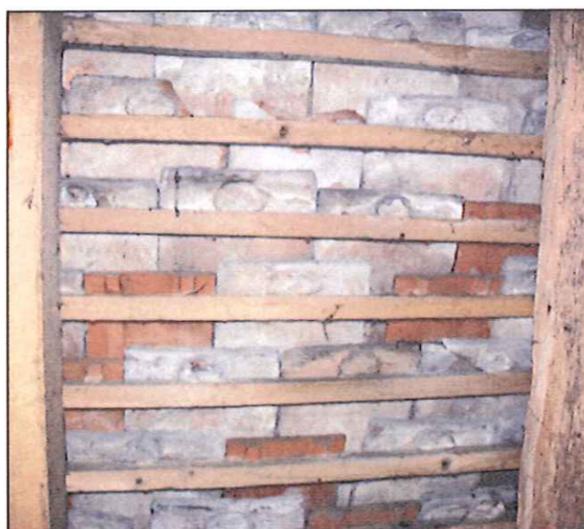
Tuiles de la nef en fin de vie

Consolidations du faitage à reprendre

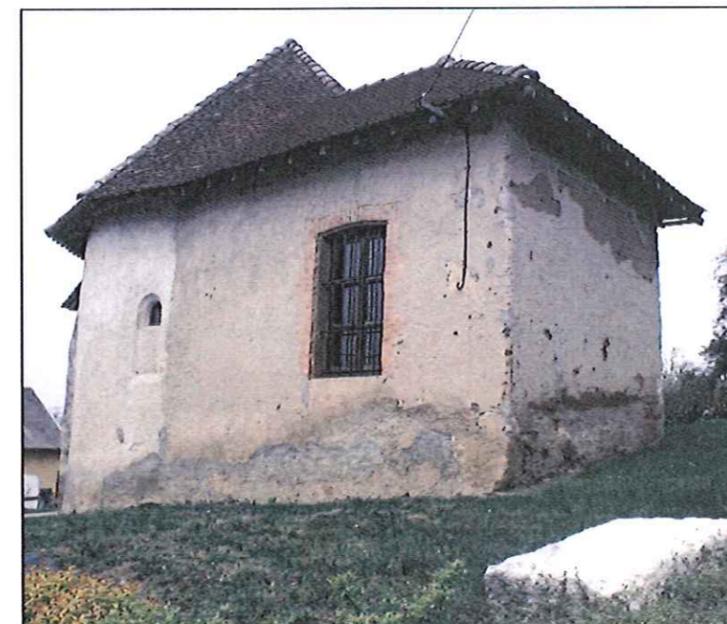
La sacristie présente la particularité d'être construite en pisé, technique constructive très fragile au contact de l'eau. L'enduit de protection est dégradé et les structures s'altèrent au niveau du soubassement en pierre. Il faut assainir cet élément à court terme pour entraver la dégradation en cours. L'encadrement de la baie (en briques) est à rejointoyer.

Sacristie : altération des soubassements et de l'enduit.  
Chœur : dégradation du soubassement et baie d'axe obturée.

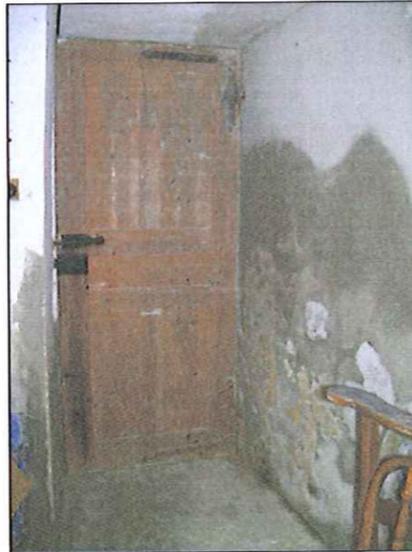
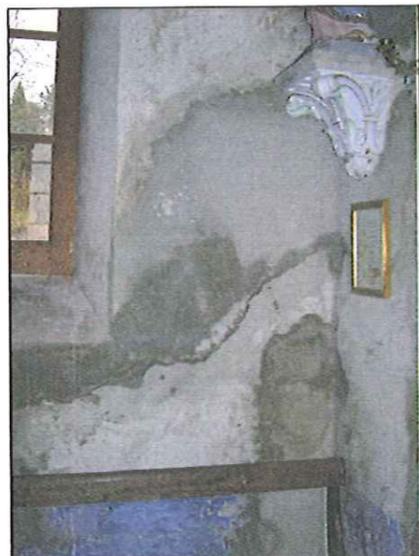
Enduits altérés à la jonction de la nef et de la sacristie

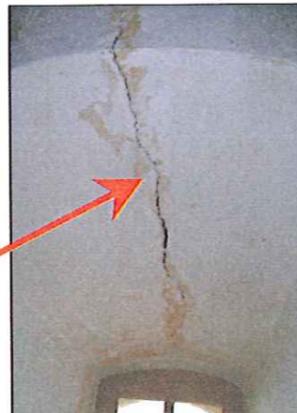
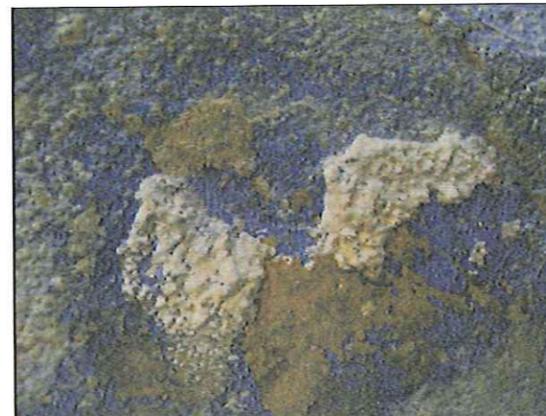
Exemple de fissure à remailler

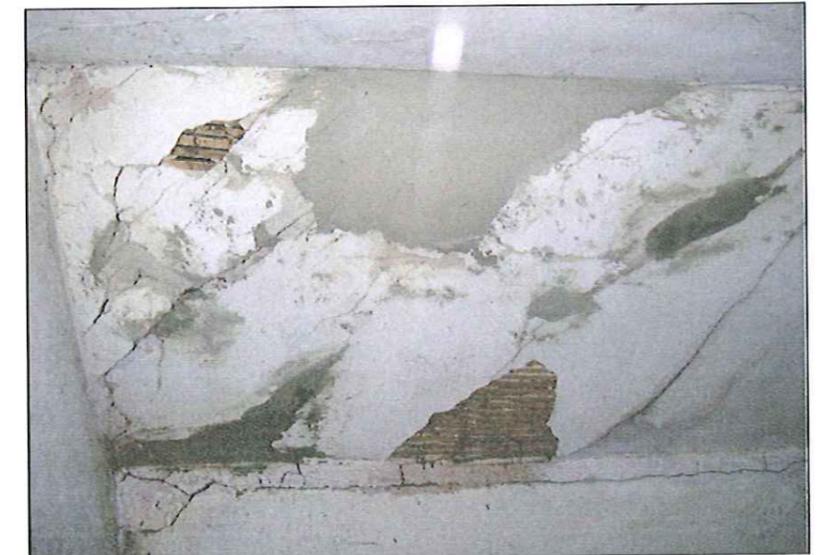
Détail des sels ayant migré en surface.

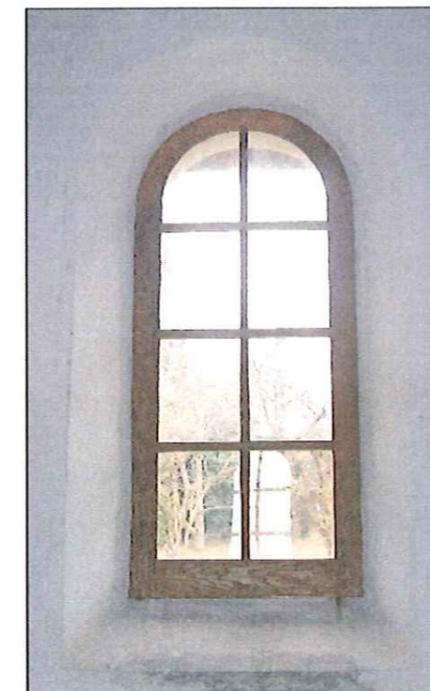
Menuiseries modernes en vitrage commun des baies actuelles.

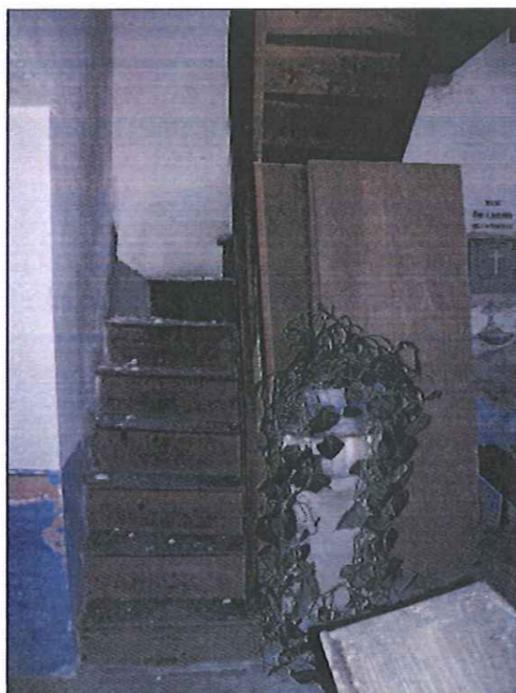
Espace sous la tribune à aménager pour l'ouverture au public et bénitier à replacer.

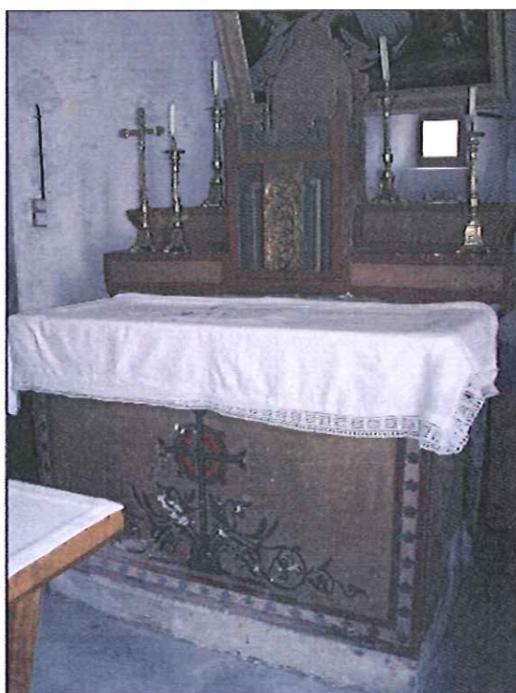
Maître-autel à restaurer.

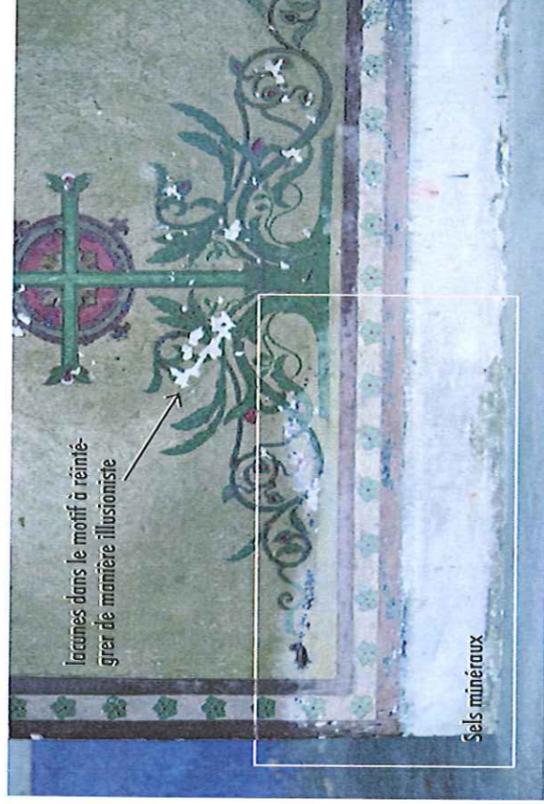
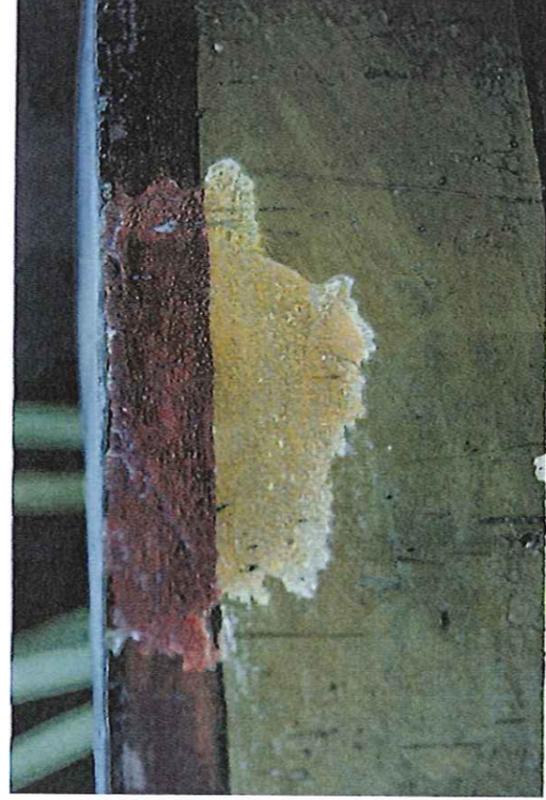
Vue: Estrade autour du tabernacle.  
Bouchages inesthétiques à enlever et réintégrer en matière et couleur en raccord à l'original.
