DIAGNOSTIC SANITAIRE

Date : 01.2013	DIAGNOSTIC DE L'EGLISE DE BELMONT	Echelle : 1/100
PLAN DU NIVEAU R+3		DIA
		4

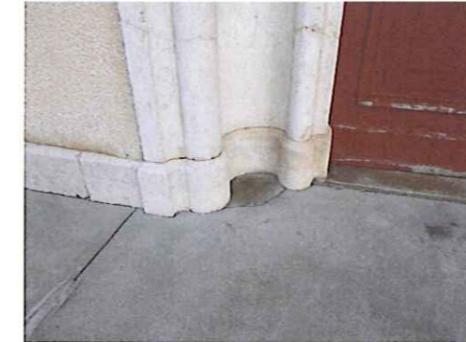
Seul le pignon ouest est enduit, les autres façades présentant un enduit à pierres vues. Ce traitement correspond bien au caractère rural de la commune. La dernière campagne de travaux a amélioré l'aspect du bâtiment (cf. aspect antérieur de l'église sur la carte postale ci-contre). Les enduits extérieurs ont bel aspect et ne présentent pas de désordres particulier, à l'exception d'une ou deux fissures courantes en façade Sud (cf. diagnostic graphique en annexe). La façade nord est la plus encrassée, en raison de sa proximité avec les pollutions liées au trafic routier et de son exposition. Le seul élément perturbant d'un point de vue esthétique est le local accolé à usage de chaufferie, qu'il serait souhaitable de démolir (avec la cheminée correspondante et la haie voisine) si le système de chauffage de l'église était modifié. Dans l'angle nord-ouest, quelques reprises d'enduit faites au ciment seraient également à piquer. Le perron de l'église, en correspondance de l'accès ouest, présente des reprises en ciment et des joints dégradés. Ce rejointoiement est à reprendre au mortier de chaux.

Pignon ouest –
Détail du perron et
de ses fissures

- la mise en œuvre d'un drain n'est pas envisagée
- la création d'un réseau de collecte et d'évacuation des eaux pluviales au moins pour la façade nord est à envisager
- remplacer les hortensias par une bande de graviers (travaux pouvant être réalisés en régie)
- reprise des joints du perron en façade Ouest, au mortier de chaux.

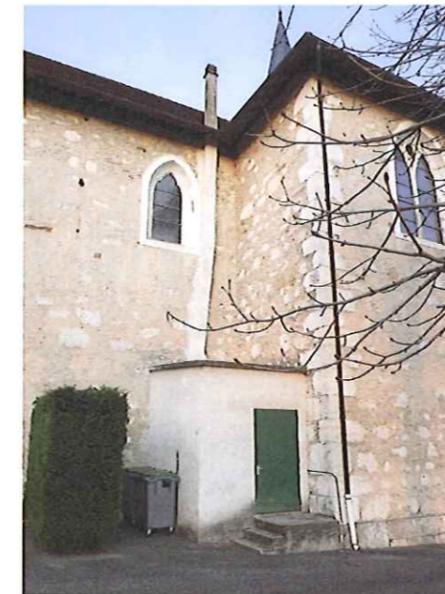
Façade Sud
Chaufferie, haie, poubelles
et cheminée existantes

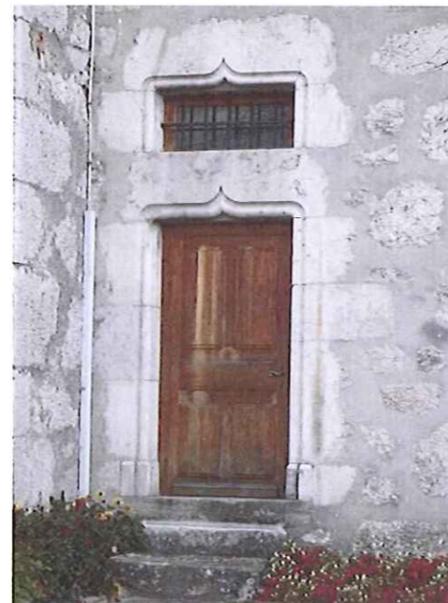
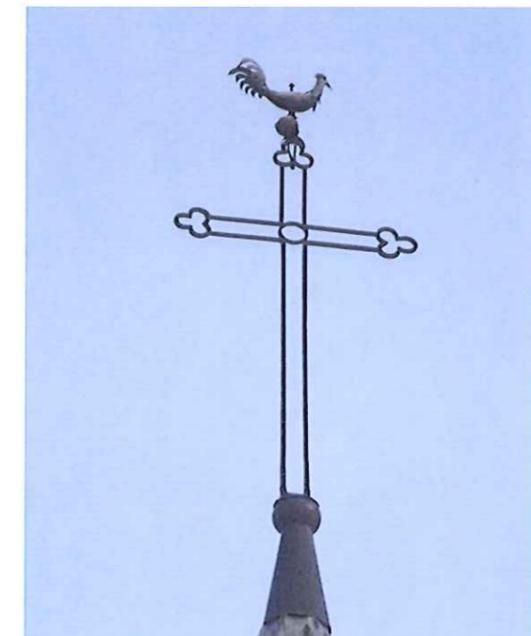
Il n'y a pas de paratonnerre sur l'église : il serait souhaitable d'en installer un, surtout au vu de la prédominance de l'église dans le paysage. L'installation du paratonnerre implique celle d'un parafoudre et la création de liaisons par rapport au réseau électrique de l'église. L'installation de cet équipement permettra également de vérifier la stabilité de la croix, du coq et de la boule sommitale en œuvre, installés en 1998.

Zoom sur le sommet du clocher
Détail de la croix, du coq et de la boule

- nettoyage des planchers du clocher (en régie)
- mise en œuvre d'un paratonnerre
- vérification de la stabilité de la croix, de la boule et du coq
- installation de parafoudre et raccordement paratonnerre / réseau électrique selon les normes en vigueur
- révision du beffroi
- peinture de la porte du clocher (en régie)
- révision de toutes les ouvertures en tuiles et réalisation à neuf des zingueries correspondantes (version minimale)
- restitution complète des couvertures en tuiles écailles, avec les zingueries correspondantes (option complète)
- mise en œuvre de crochets de sécurité en vue des entretiens à venir
- provision pour reprise de bois de charpente (faitages et sacristie)
- remplacement de l'échelle d'accès en toiture

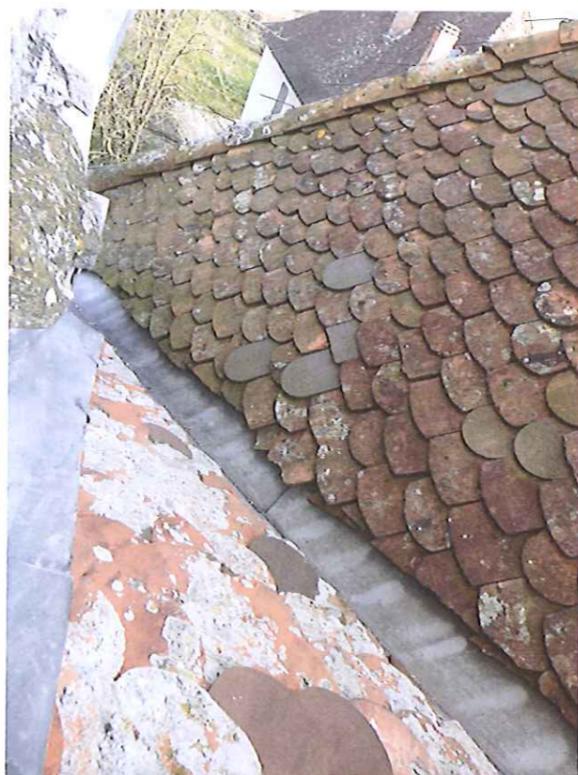
Diversité des tuiles et présence de mousses et lichens

La couverture en ardoises du clocher, réalisée à neuf en 1998, ne présente pas de désordre particulier. Les toitures en tuiles écailles de l'église présentent de nombreux désordres malgré les révisions réalisées au cours des dernières années. Les derniers travaux documentés sur cette couverture remontent à 1975, suite aux dommages causés par les intempéries. A l'époque, une partie des matériaux de couverture disponibles sur l'édifice avait été réemployée. Aujourd'hui, on observe une grande diversité dans les matériaux en œuvre (cf. photos ci-contre), témoins des nombreuses réparations faites au fil des ans. On trouve des modèles cintrés, ronds, des coloris variables, avec ou sans présence de mousses et de lichens. Les faîtages montrent une très nette disparité entre les éléments d'origine, c'est à dire les tuiles romanes que l'on peut voir sur les cartes postales anciennes, et les éléments de faîtage plus modernes employés au cours du XXème siècle. L'ensemble n'est plus étanche aujourd'hui : les tuiles sont globalement poreuses et les zingueries ne sont plus étanches, en particulier au niveau des noues et des murs du clocher (elles sont à refaire avec les solins correspondants). L'ensemble des couvertures est à reprendre. Nous proposons une révision « a minima », dont la tenue dans le temps sera faible, ou la reprise globale de l'ensemble des couvertures de la nef (option nettement préférable mais nécessitant un budget plus conséquent). Il est possible d'intégrer la mise en œuvre de crochets de sécurité au cours de ces travaux afin de faciliter les interventions ultérieures d'entretien.

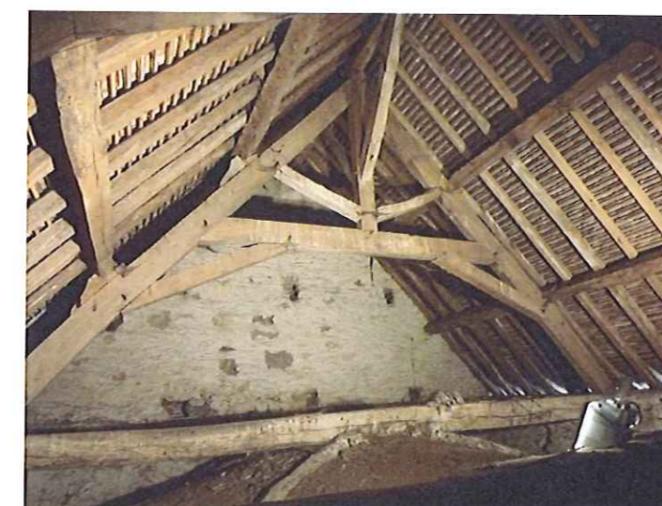
Seul l'entrait de la première ferme est en contact avec l'extrados de la voûte correspondante (1ère travée de la nef). De même, le tirant voisin est lui aussi au contact des maçonneries. Ces éléments n'ayant à ce jour pas entraîné de désordre visible sur les maçonneries, nous les avons laissés en l'état.

Entrait de la première ferme (première travée)

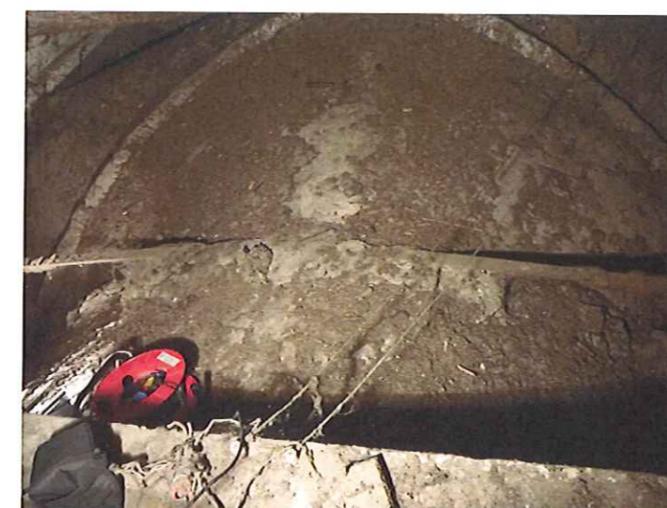
Tirant à proximité de la première ferme

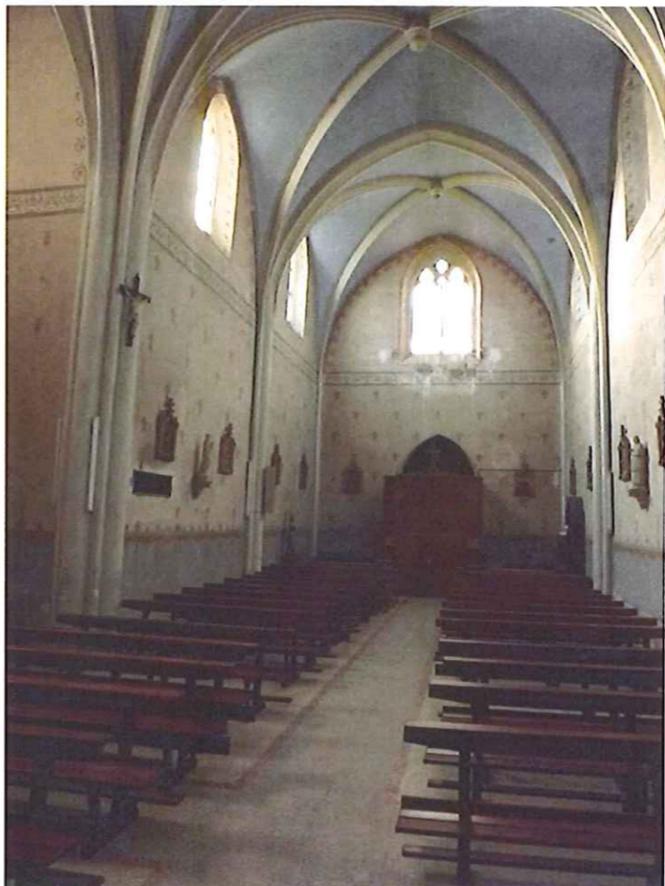
Vue générale de la nef et voûtes dégradées du chœur.

L'intérieur de l'église ne présente pas de désordre structurel majeur. Il apparaît simplement comme globalement défraîchi et ponctuellement altéré en surface. Les principales altérations sont dues à la pénétration actuelle ou passée des eaux, sur les intrados des voûtes, au niveau des soubassements et sous les appuis des baies. L'ensemble paraît sombre lorsque l'on entre dans l'église. Les sols carrelés, réalisés en 1967 sont en bon état. Ils sont identiques pour le chœur et la nef. La disposition des statues, crucifix et tableaux pourrait être repensée avec la paroisse à l'occasion des travaux (hors estimation).

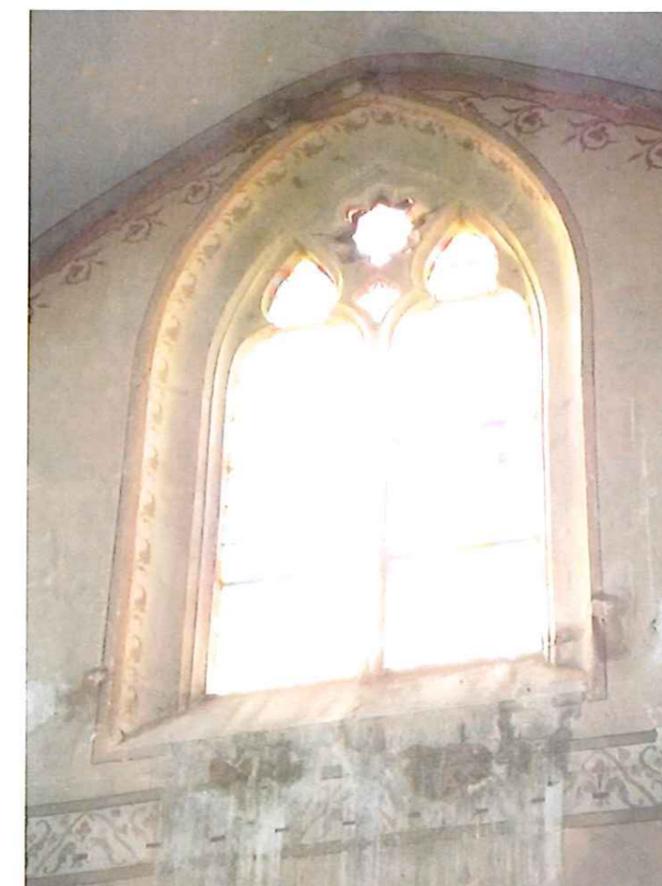
Coulures en correspondance d'un appui.

- mise aux normes incendie et handicapés des intérieurs à l'occasion des travaux de restauration intérieure.
- nettoyage des coulures au droit des abies et reprises des enduits altérés ou pulvérulents
- restitution des étanchéités périphériques des vitraux
- remplacement du vitrage extérieur cassé
- réalisation à neuf du réseau électrique
- chauffage par lustres radiants
- renouvellement de l'équipement sono
- dépose des lambris du chœur et restitution des enduits altérés.

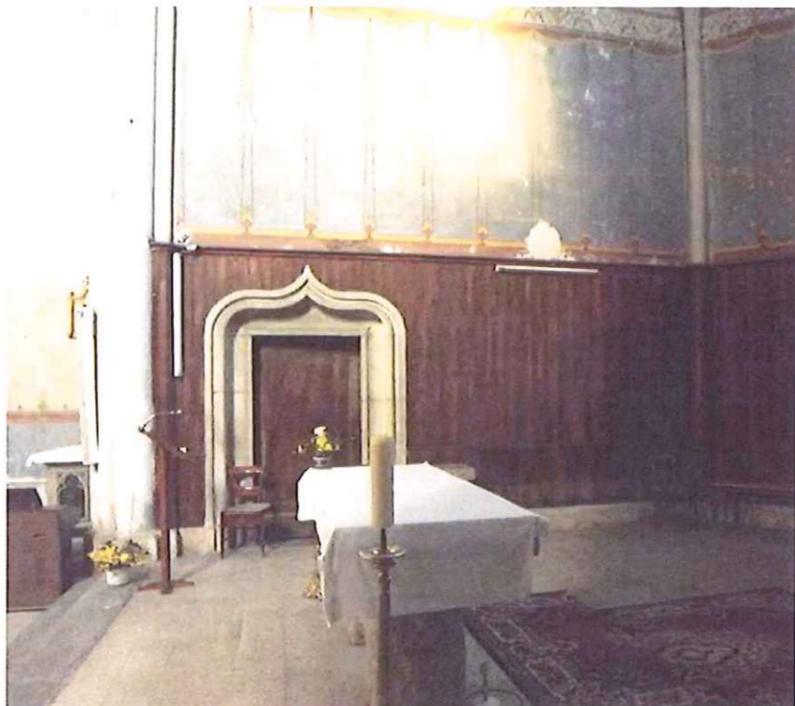
Les lambris du chœur et l'encadrement de porte en pierre de taille, complètement noyé dans le bois. On peut supposer qu'il existe les vestiges du décor initial sur les murs cachés.

Le mobilier de l'église est essentiellement constitué des bancs en bois, d'un confessionnal et des autels du chœur et des transepts. Les deux autels latéraux sont dans un état satisfaisant, à l'exception des altérations des peintures. Le mobilier du chœur est en bon état. Le portail principal est doté d'un sas en bois qui ne présente pas de désordres. Les lambris du chœur sont altérés en partie basse par l'humidité présente dans les maçonneries. De plus, ils sont certainement un ajout de la période « Vatican II » et sont trop massifs pour le chœur. En particulier, ils écrasent complètement les deux encadrements en pierre de taille des portes latérales donnant sur le clocher et la sacristie. Nous proposons donc de les déposer et de restituer l'enduit et le décor peint correspondant afin de redonner son aspect initial au chœur.

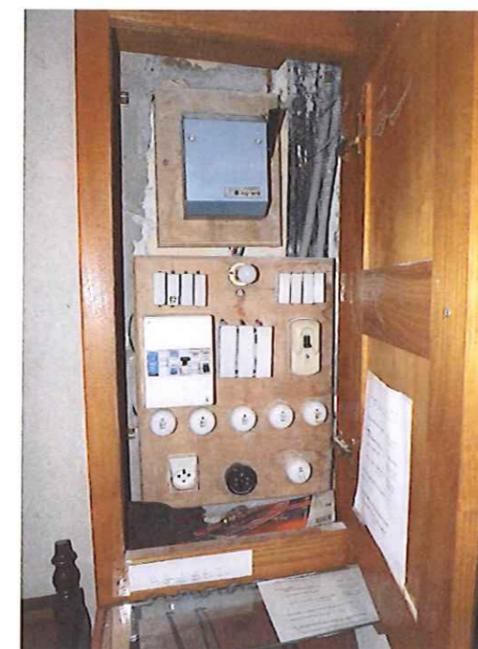
Tableau électrique existant

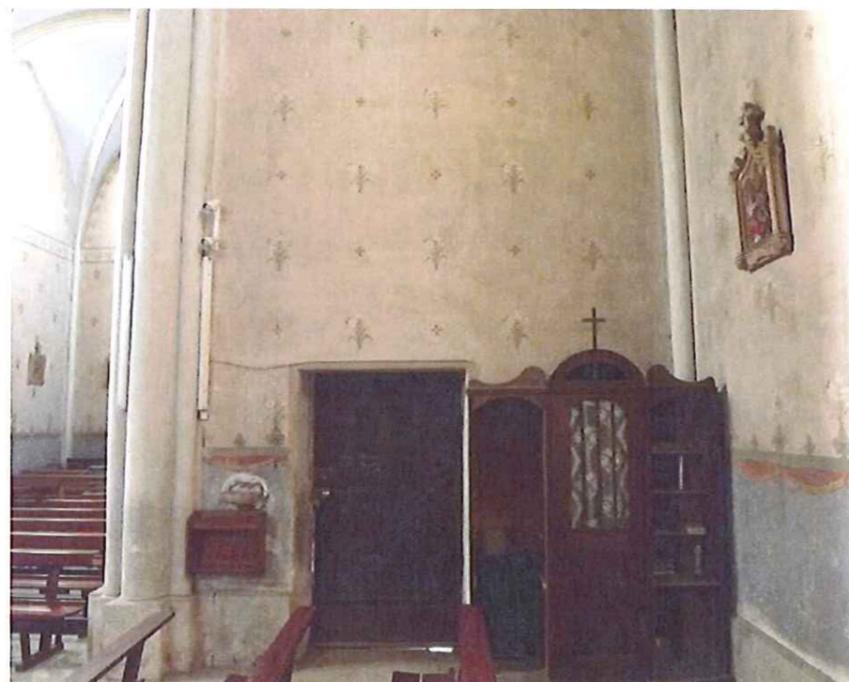
Transept Nord :
néons et éclairage obsolète
confessionnal remisé dans un angle

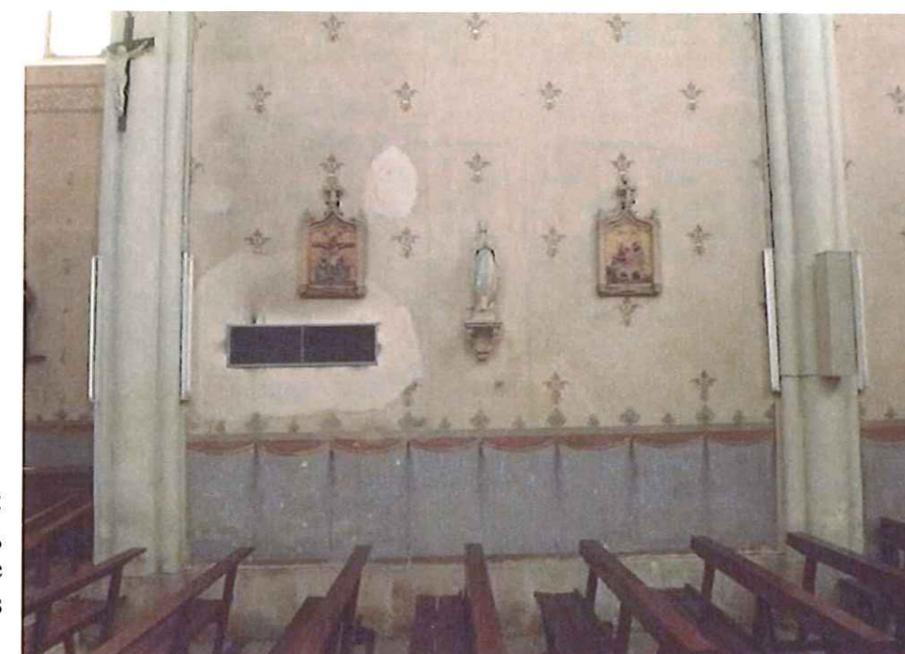
mur Sud de la nef :
bouche du chauffage,
sonorisation et éclairage
désuets sur les piliers
