INTRODUCTION

DIAGNOSTIC SANITAIRE

Maître d'ouvrage : COMMUNE DU COTEAU
Parc Bécot
42120 LE COTEAU

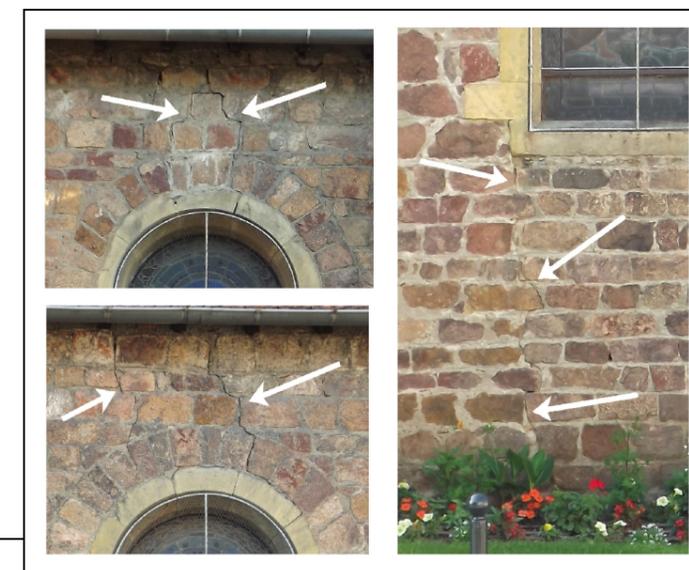
En façade, des fissures sont visibles sur 5 travées de la nef et des bas-côtés, principalement au niveau des parties hautes et basses des baies. Elles sont les plus visibles sur les travées n° 3 et 4, sur le transept nord et la chapelle sud. Les 2 travées côté entrée (n°1 et 2), construites a posteriori, ne présentent pas de fissure majeure. (Voir planches graphiques du diagnostic).

Fissures extérieures

- Pose de jauges sur les fissures des voûtes des bas-côtés
- Pose de tirants métalliques au niveau des arcs des bas-côtés
- Colmatage des fissures extérieures par injection de coulis de chaux
- Rejointoiement et remaillage ponctuel
- Révision et éventuelle remise en tension des tirants du clocher.

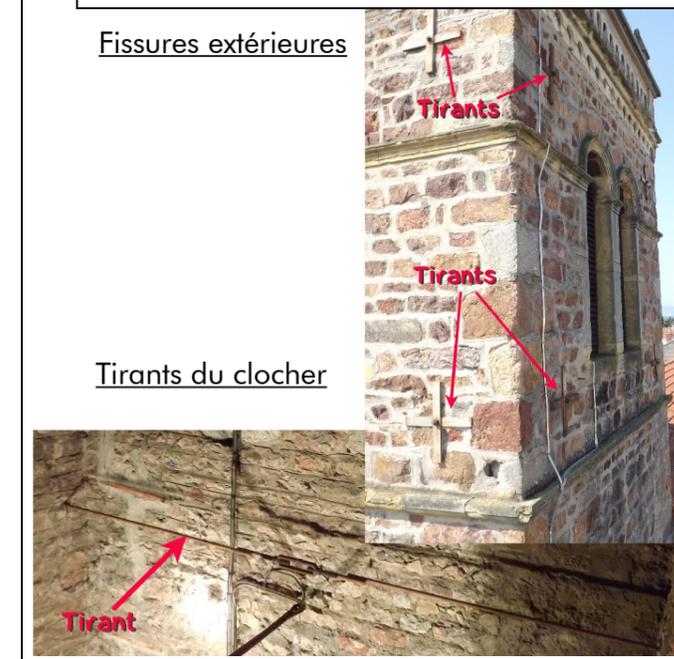
Tirants du clocher

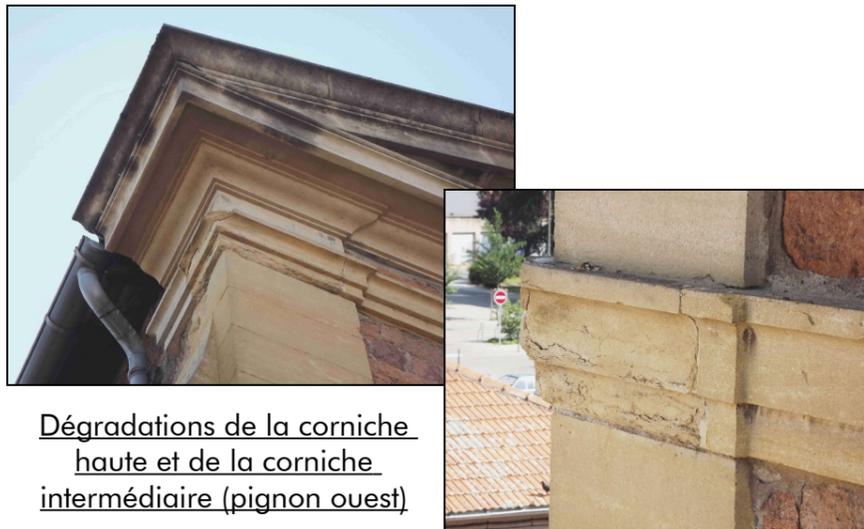
Dégradations de la corniche haute et de la corniche intermédiaire (pignon ouest)

- Les **corniches** du pignon ouest et du clocher sont fortement dégradées ; le **fronton** avait déjà fait l'objet d'une réparation en 1983 mais actuellement les corniches situées en dessous sont altérées. Certaines portions se détachent du bâtiment. La croix du fronton ayant été touchée par la foudre en 1988, des réparations furent entreprises à nouveau.

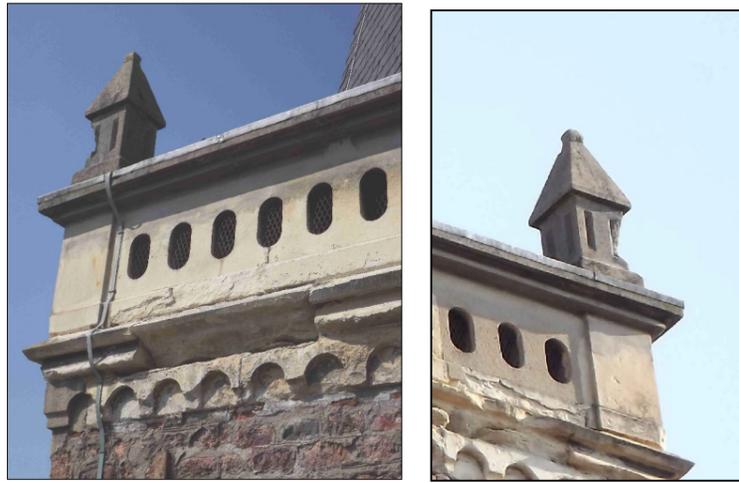
Aujourd'hui, la pierre blanche du sommet du clocher présente encore des dégradations importantes ; une partie de la corniche est à remplacer à l'identique.

Dégradations de la corniche des acrotères et d'un pinacle (partie supérieure du clocher)

La stabilité générale des **acrotères en pierre blanche** sera vérifiée lors de la reprise de la toiture du clocher ; une reprise ponctuelle est néanmoins à prévoir. Les ouvertures dans le garde-corps seront à occulter en face intérieure pour empêcher l'infiltration des eaux de pluie à l'intérieur du clocher (cause actuelle de dégâts sur la charpente).

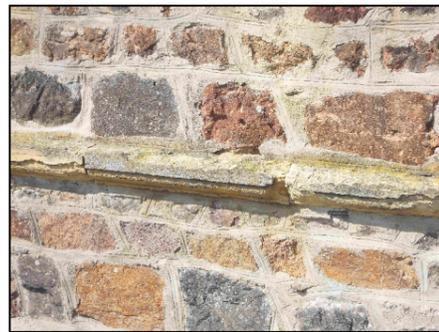
Dégradation de la corniche du clocher

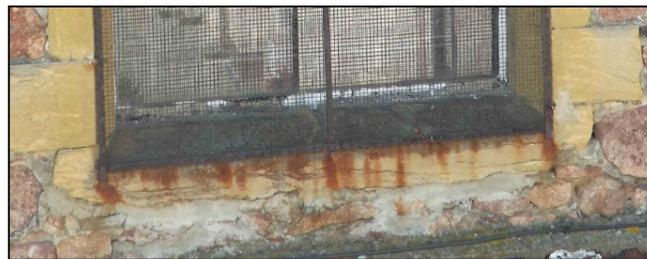
Traces de rouille au niveau des appuis des baies

- Des **coulures de rouille** (cadres et grillages devant les vitraux) ont taché les appuis des baies. Un hydrogommage est à prévoir. La croix, une partie des rampants et des pierres du fronton sont couverts de **mousses et lichens**.
- Les **glacis des contreforts** sont recouverts de **nids et de déjections de volatiles** ; une protection est à mettre en œuvre (parmi les solutions envisageables : pics, infrasons etc.). Le choix sera effectué selon l'esthétique recherchée (impact visuel sur la façade).

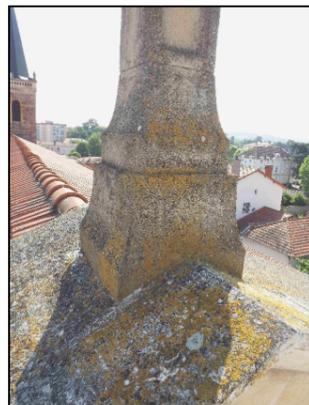
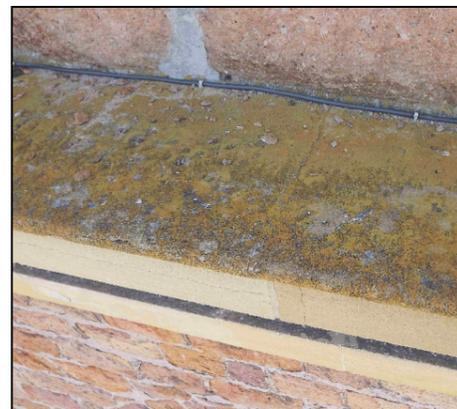
Lichens et mousses sur la croix et les pierres du fronton

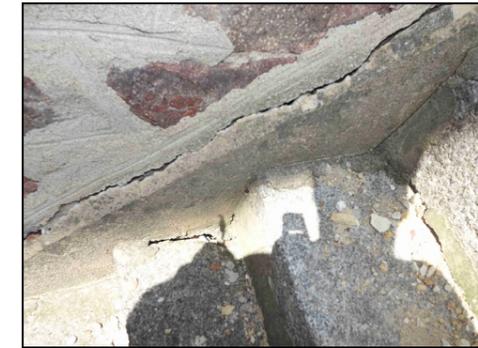
- De nombreux **éléments métalliques**, anciens supports d'éclairages ou d'autres réseaux, sont présents sur les maçonneries. Il convient de les déposer.
- Le **solin de l'escalier** extérieur au sud est désolidarisé du mur ; l'eau peut s'infiltrer dans la fissure et l'humidité persiste ; il faut donc envisager une reprise du solin sur toute la fissure.
- Les **glacis des contreforts** paraissent légèrement déplacés à certains endroits ; un nouveau **scellement** est à prévoir après vérification.

Solin de l'escalier extérieur fissuré

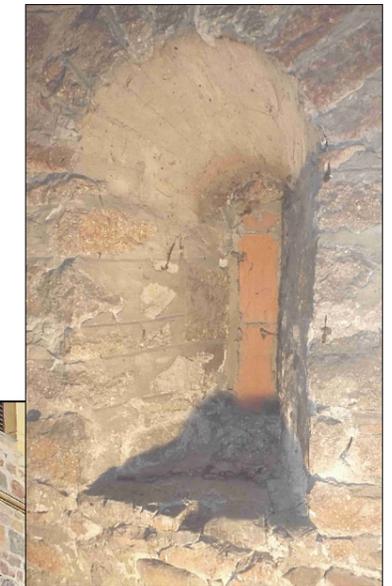
Au niveau du clocher, les pierres d'encadrement sont fortement dégradées et la solidité des maçonneries sur les 4 faces de la chambre des cloches est remise en question. Il est donc urgent de prévoir la réfection à l'identique des parties fortement endommagées (**arcs**) et la reprise des parties verticales avec du mortier spécifique.

Vue intérieure et extérieure de baies actuellement condamnées (clocher)

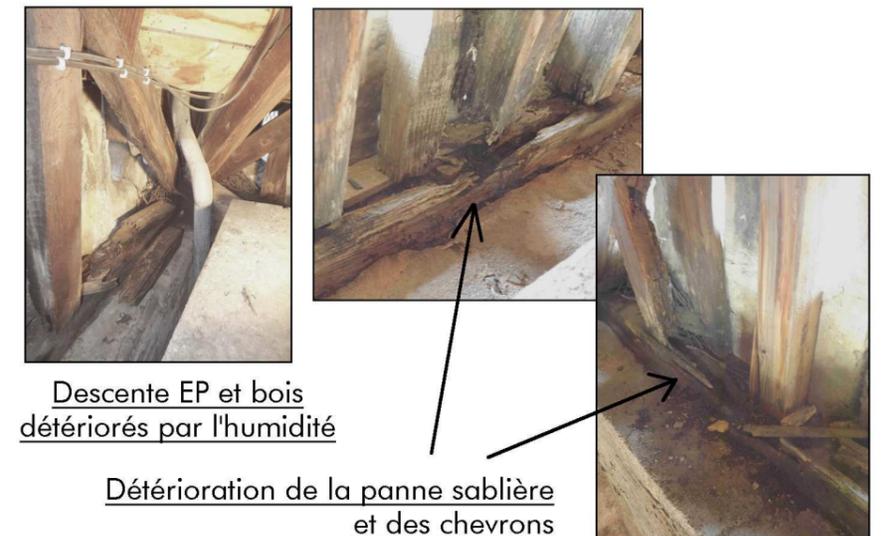
Une grande partie des **chevrons** de la partie basse du clocher ainsi que la **panne sablière** sont à remplacer car elles sont en phase de **pourrissement**. Cette humidité est due à la membrane d'étanchéité des caniveaux et couvertines, inadaptée à ce type d'ouvrage. Il convient de refaire la couverture de la partie basse du clocher et de mettre en oeuvre une étanchéité meilleure au pied de la couverture (voir problème de maçonnerie en parallèle).

Descente EP et bois détériorés par l'humidité

Détérioration de la panne sablière et des chevrons

- Réfection de la couverture basse
- Réfection de la zinguerie basse
- Reprise des chevrons du coyau du clocher
- Reprise de l'étanchéité de l'acrotère
- Remise en état du coq
- Reprise et déviation des descentes d'eau pluviale intérieures
- Remplacement de la tabatière
- Réfection des planchers bois des étages du clocher
- Mise en oeuvre de garde-corps neufs pour les escaliers intérieurs du clocher
- Changement du sens de la descente EP visible en façade
- Remplacement du battant usagé de la cloche n°3.

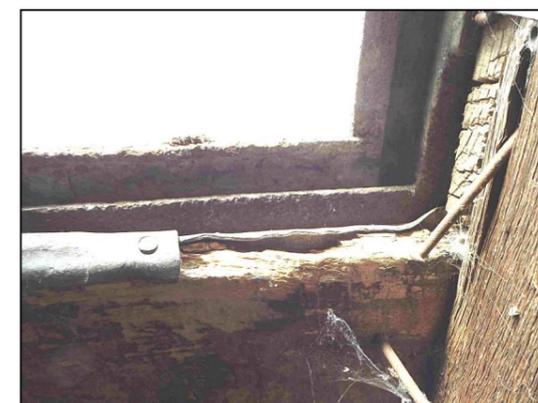
Des problèmes d'étanchéité notables sont visibles sur le pourtour de l'ouverture avec pour conséquence une dégradation des bois sur toute la zone. La réfection à neuf d'une nouvelle tabatière sera proposée.

Bois détérioré vers la tabatière (défaut d'étanchéité)

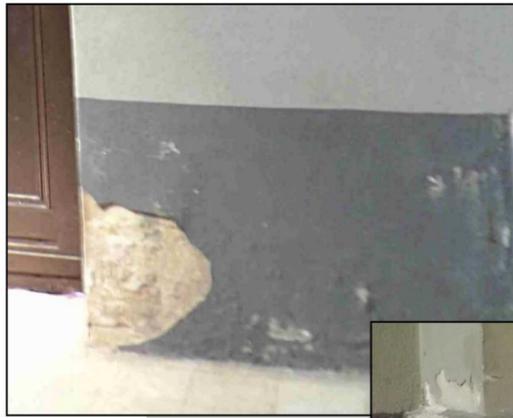
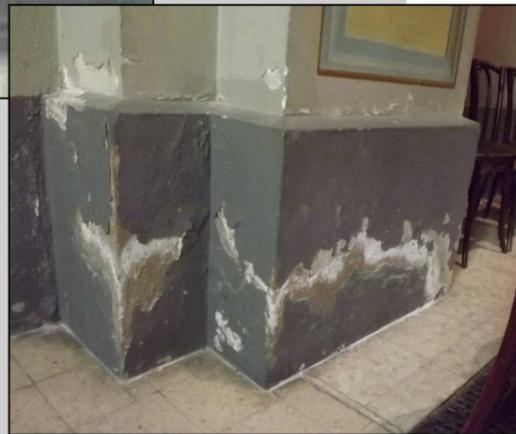
Dégradation des soubassements

Les soubassements de l'église sont à reprendre : une grande partie des pieds de murs et des piliers sont dégradés, essentiellement à cause de l'humidité.

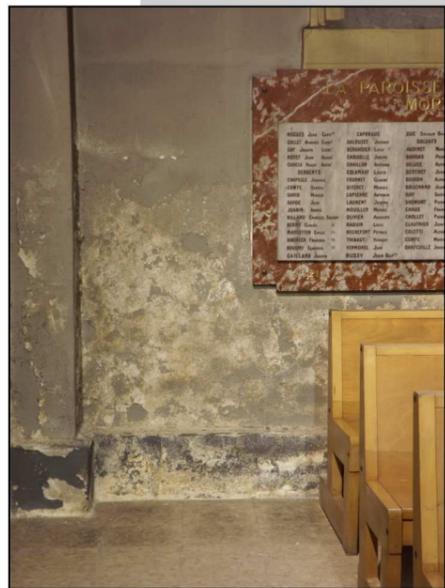
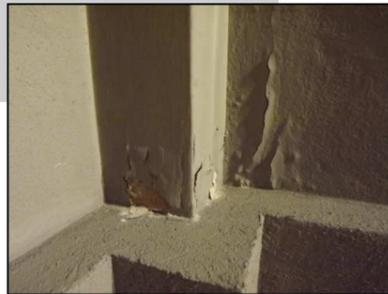
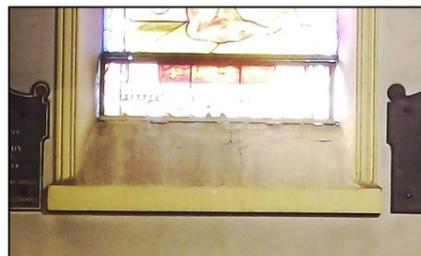
Coulures des vitraux

- Reprise des peintures des soubassements et des portions de murs dégradés
- Réfection des peintures sous les voûtes
- Reprise des appuis des baies (coulures sous vitraux)
- Reprise ponctuelle des enduits
- Sondages stratigraphiques + étude des décors existants par un peintre spécialisé en patrimoine

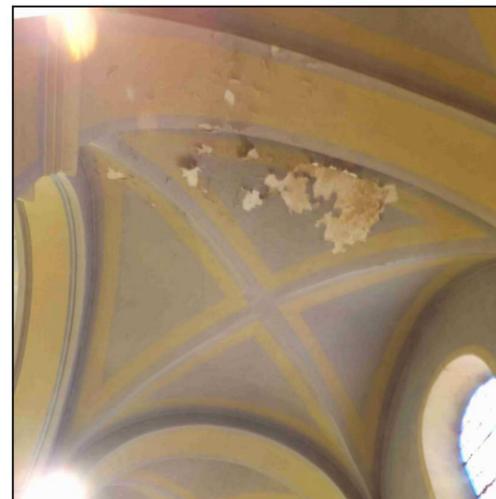
Une partie des peintures murales et des voûtes est également à reprendre après la résolution des problèmes d'humidité des toitures. (des lambeaux de peinture se détachent à plusieurs endroits).

Peintures des voûtes dégradées par l'humidité

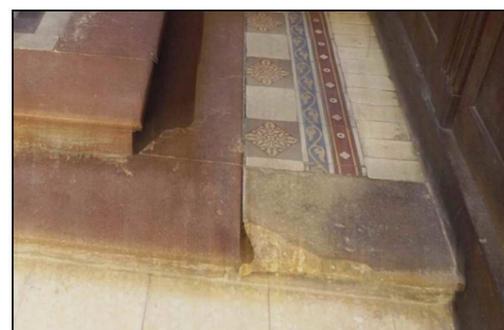
Cassures et dégradations au pied des autels des chapelles

En revanche, les marbres des autels des **chapelles nord et sud** sont à reprendre : plusieurs cassures sur les nez de marche et des dégradations en surface sont visibles.

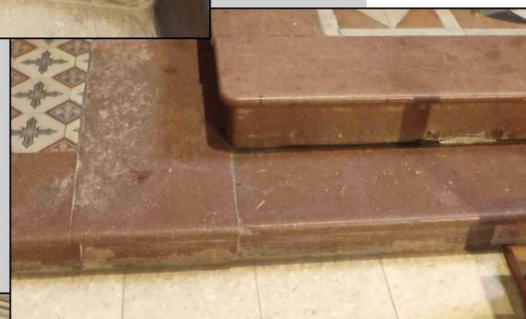
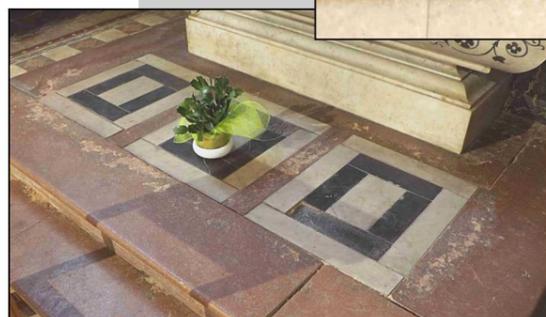
Carreaux ébréchés (bas-côté nord)

Le carrelage de l'église a été refait en totalité en 1976, lors de la campagne de restauration et d'aménagement général. Il est en bon état mais présente quelques dégradations mineures de type arêtes ébréchées.

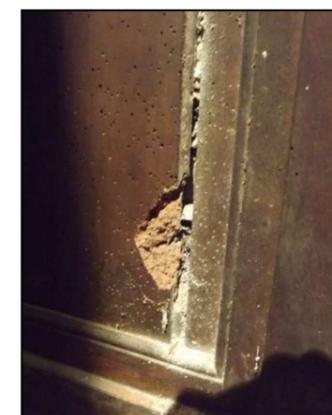
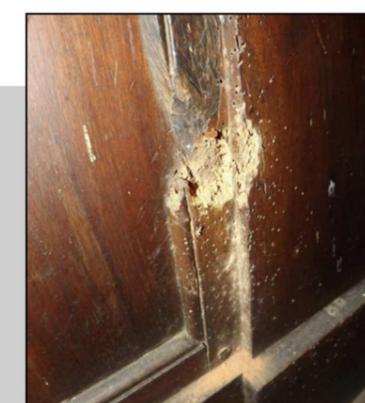
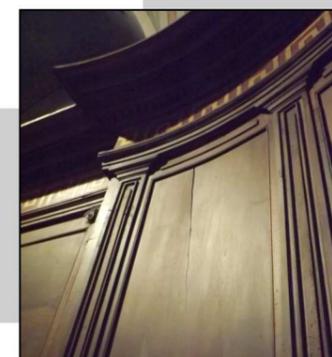
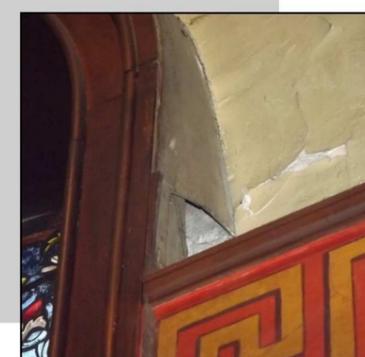
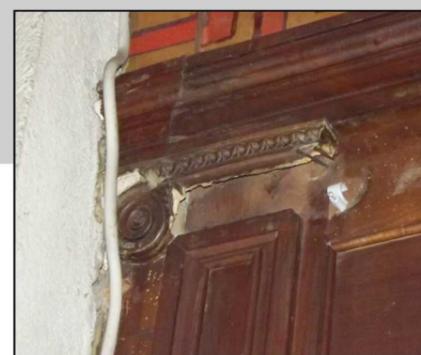
Les boiseries de la chapelle sud sont en mauvais état car touchés par **l'humidité** et la présence d'**insectes xylophages** (traces anciennes et actuelles).

Boiseries dégradées (chapelles) : dégâts des insectes xylophages, de l'humidité et cassures ponctuelles

- Réparations ponctuelles des cassures et jonctions des encadrements de baie (chapelle sud).
- Traitement antiparasitaire des bois à moyen terme
- Réfection totale et à l'identique des boiseries de la chapelle sud
