EGLISE Saint BRUNO – Ville de VOIRON (38)

Rapport de visite et d'état des lieux sur les ouvrages de charpente et couverture.

Proposition de travaux sur la nef dans le cadre du programme de restauration – Phase 1

Date : 19 juin 2014

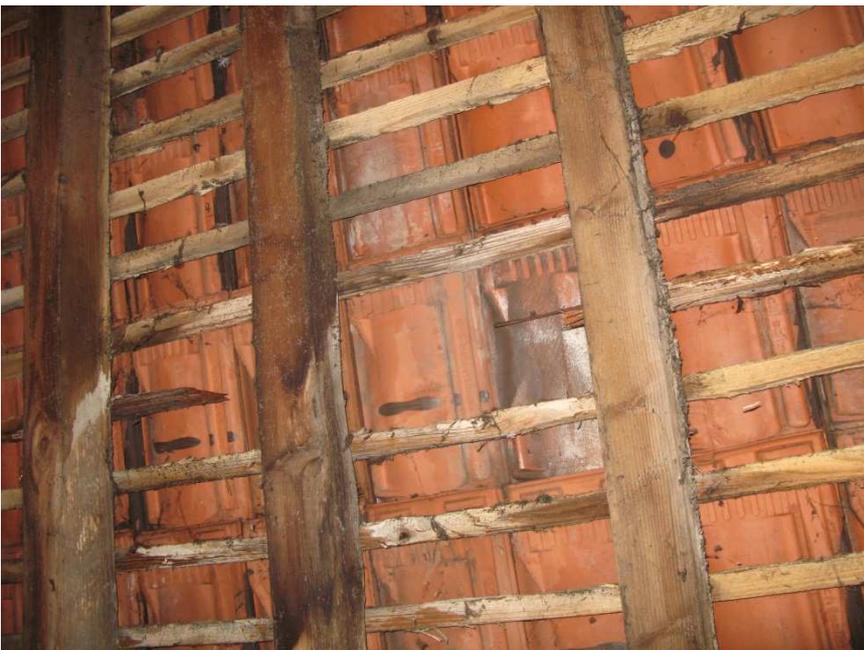
Ambiance hygrométrique forte, avec un siphonage généralisé.

La tuile mécanique type PANNE BISCH a été posée sur le littelage existant.

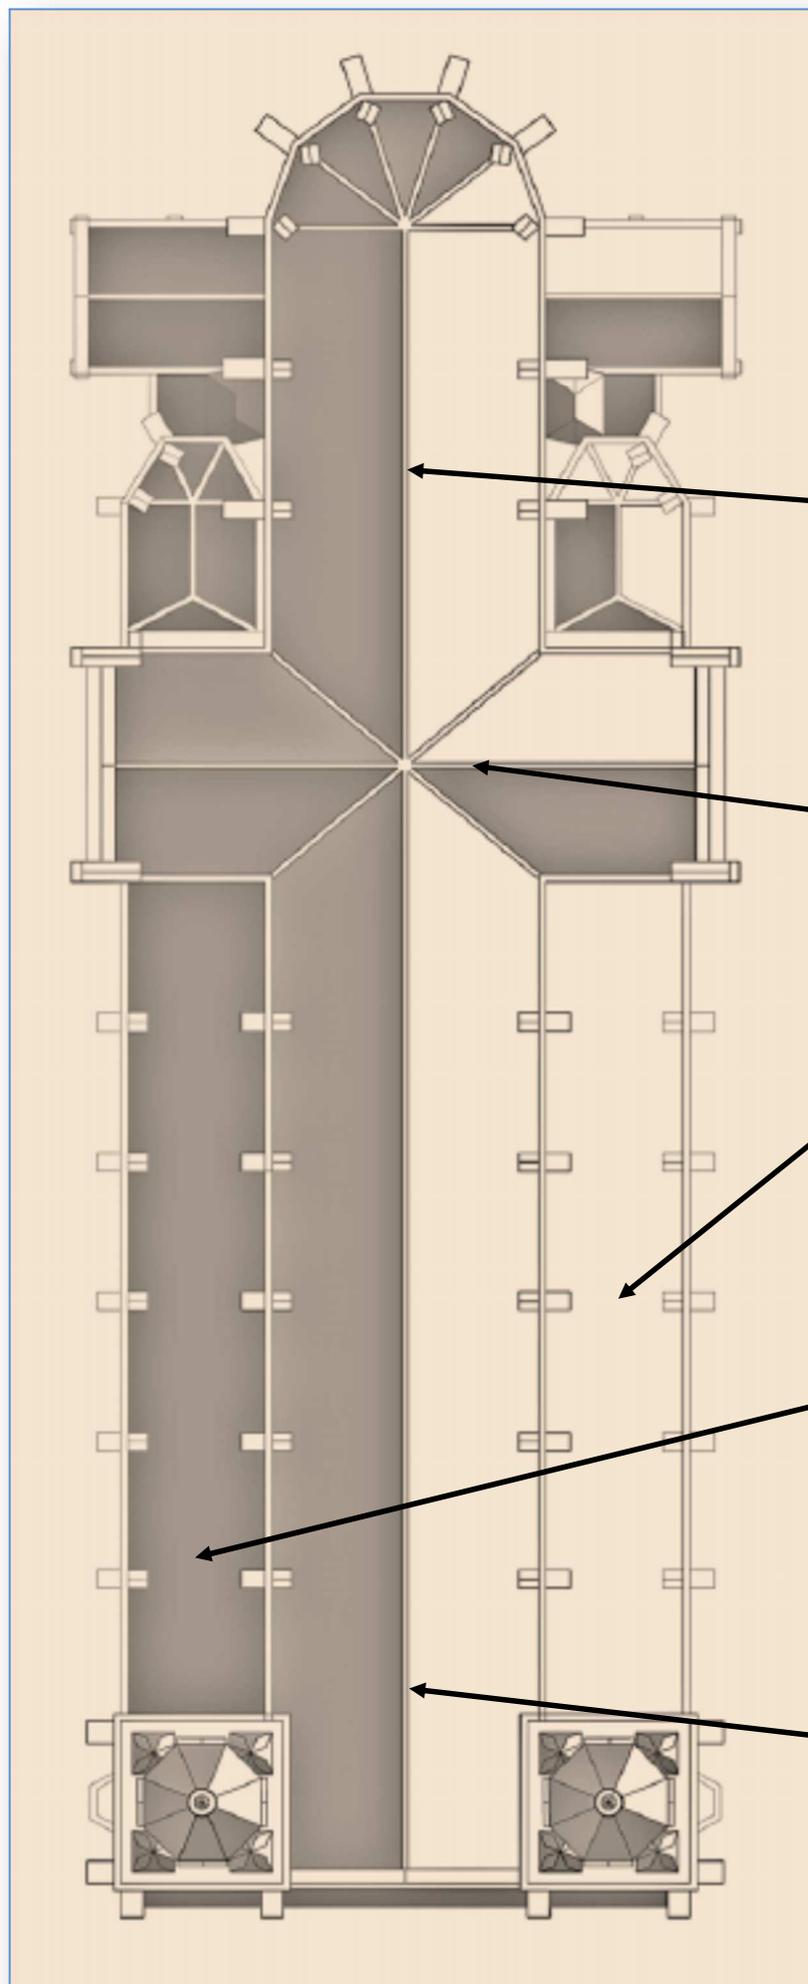
Repérage en toitures :

Faitage choeur

Faitage transept

Par contre, nous conseillons de refaire les faitages, qui sont fortement sollicités aux effets du vent notamment. Le principe de mise en œuvre de doublis en faitage avec des tuiles entières et des faitières en bandes métalliques en zinc induit des fuites qui mouillent les faitages en bois dès qu'une tuile est manquante ou cassée.
