**AVANT-PROJET POUR LA RESTAURATION DE  
LA CHAPELLE DE TRAMONET**  
Juin 2011

Projet : <b>DIAGNOSTIC SANITAIRE CHAPELLE DE TRAMONET</b>		Date : 06.2011
PLAN REZ DE CHAUSSEE		09
Lieu :	TRAMONET 73 330 BELMONT TRAMONET	
Maître d'ouvrage :	MAIRIE 73 330 BELMONT TRAMONET	Echelle : 1:100
CES PLANS NE SONT PAS DES PLANS D'EXECUTION. ILS NE PEUVENT ETRE UTILISES POUR LA CONSTRUCTION.

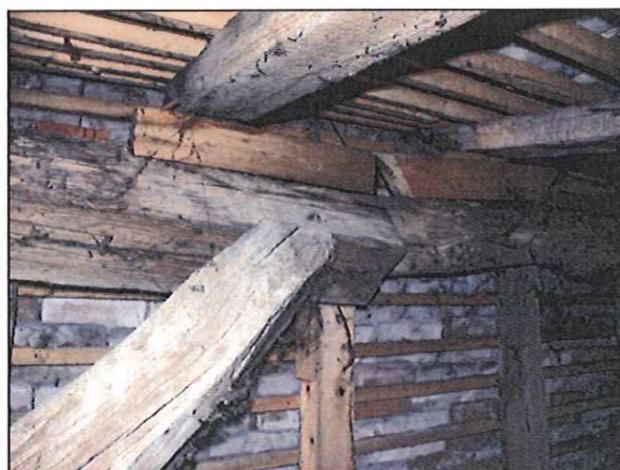
Tuiles de la nef en fin de vie

Consolidations du faitage à reprendre

- Reprise des pièces de charpente altérées et de différentes consolidations antérieures
- Contrôle des charpentes de la sacristie et du chœur et dépose des « béquilles »
- contrôle de la couverture du clocher, remplacement ponctuel des ardoises altérées
- restitution des entrants bas des fermes soit par tirants soit par des pièces de bois adaptées
- remplacement des tuiles sur l'ensemble des toitures, y compris la partie « neuve »
- traitement de surface des lambris extérieurs du clocher
- restitution de la boule de faitage disparue
- pose d'un paratonnerre
- pose optionnelle de grillages anti-volatiles dans la chambre des cloches.

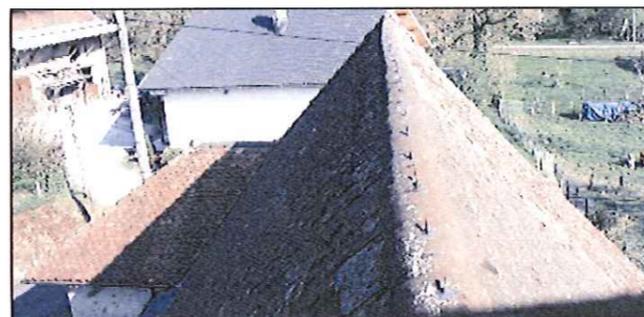
Les couvertures actuelles datent de 1990 : des tuiles de réemploi avaient été mises en œuvre, sauf pour la partie Ouest du versant sud de la nef. Aujourd'hui encore, cette différence d'aspect perturbe la lecture du volume global de la chapelle, d'autant que les éléments neufs employés n'ont rien de patrimonial. Bien qu'il n'y ait pas encore de désordre majeur, les tuiles anciennes mises en œuvre arrivent en fin de vie, la mousse s'installe et quelques gouttières apparaissent.

Couvertures de la nef et de la sacristie

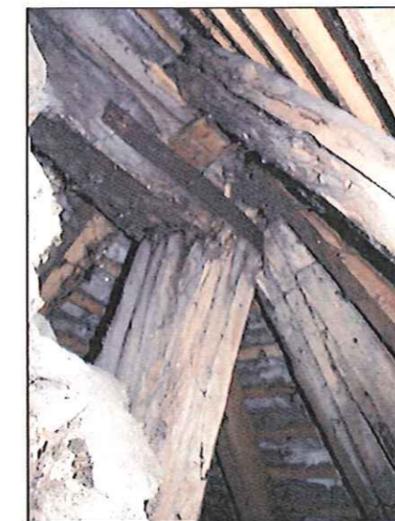
Poinçon altéré par des pénétrations d'eau

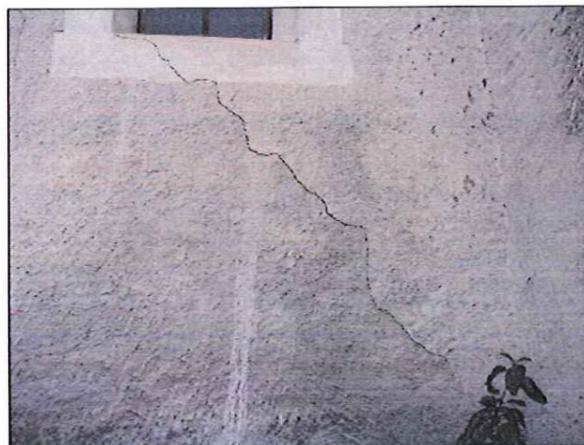
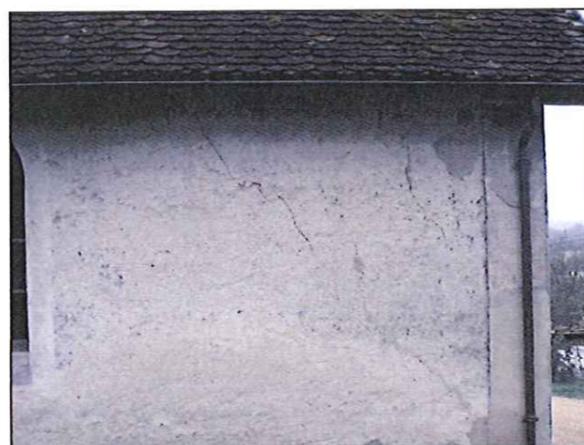
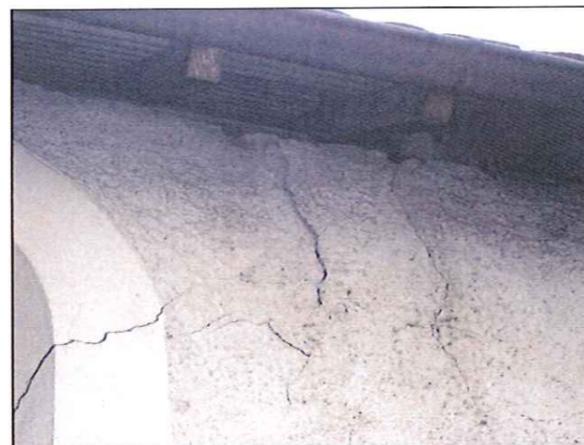
Exemples de maçonneries altérées.

Détails d'un encadrement de baie, du contrefort Sud et du bénitier du portail Ouest.

Les maçonneries sont donc fortement altérées par la présence de l'eau et de nombreuses reprises au ciment existent. On observe des fissures sur les maçonneries (cf. planches du diagnostic graphique en annexe) et des détériorations dues à des enduits trop riches (pignon ouest).

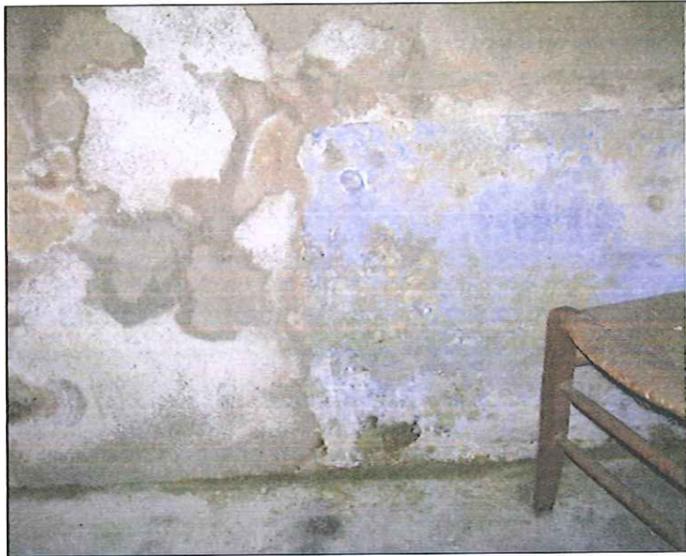
Sur le chœur, les fissures sont présentes en correspondance de chacun des appuis des fermes, résultat là encore du mauvais transfert des charges de la charpente. La voûte intérieure ne crée aucun mouvement sur les murs correspondants. Les deux contreforts, qui reprennent correctement les charges de l'arc triomphal, sont à retraiter en surface et au niveau des glacis. Les autres altérations sont dues à l'eau. La baie d'axe a été partiellement obturée.

La sacristie présente la particularité d'être construite en pisé, technique constructive très fragile au contact de l'eau. L'enduit de protection est dégradé et les structures s'altèrent au niveau du soubassement en pierre. Il faut assainir cet élément à court terme pour entraver la dégradation en cours. L'encadrement de la baie (en briques) est à rejointoyer.

Sacristie : altération des soubassements et de l'enduit.  
Chœur : dégradation du soubassement et baie d'axe obturée.

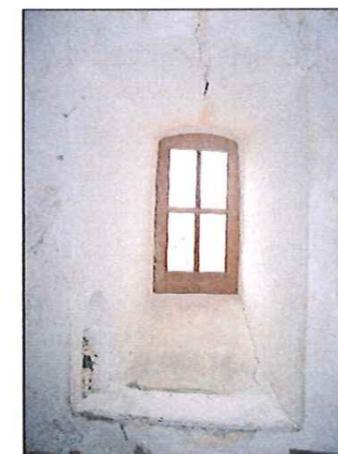
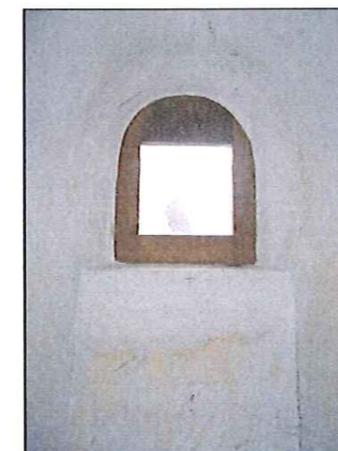
Menuiseries modernes en vitrage commun des baies actuelles.

- Vérification des ancrages de la tribune, rehaussement du garde-corps, nettoyage et remise en teinte globale des bois.
- réalisation d'un nouveau réseau électrique, compris tableau, blocs d'issue de secours, paratonnerre et tout appareillage nécessaire.
- installation d'une sonorisation
- électrification des cloches.
- Installation d'un système de chauffage électrique par radiants.
- Création de vitraux pour les deux baies du chœur, compris grillages de protection et ventilation.
- Création de vitraux pour les grandes baies de la nef, compris grillages de protection et ventilation.

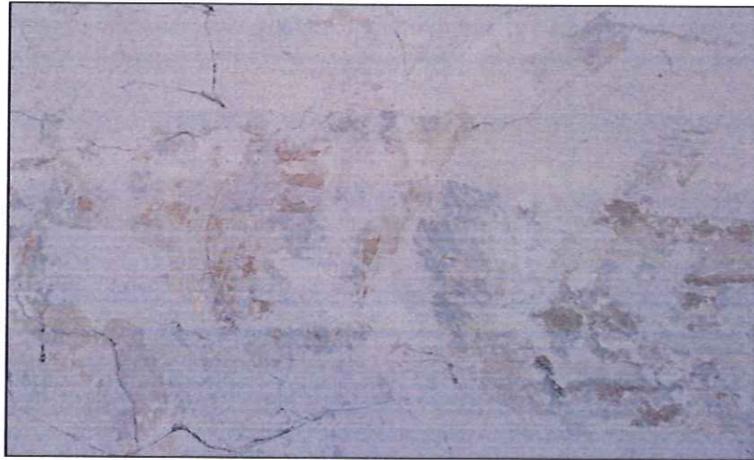
Détails des différentes traces de décor peint retrouvés sous les enduits du chœur.

- recherche d'une inscription sur le pignon Ouest et restitution ou création du vocable de la chapelle
- campagne de dégagement, de consolidation et d'identification du décor peint du chœur.
- restauration des décors du chœur en fonction des résultats de la phase précédente
- restauration du décor peint du maître-autel
- restitution des filets et soubassements de la sacristie et de la nef.

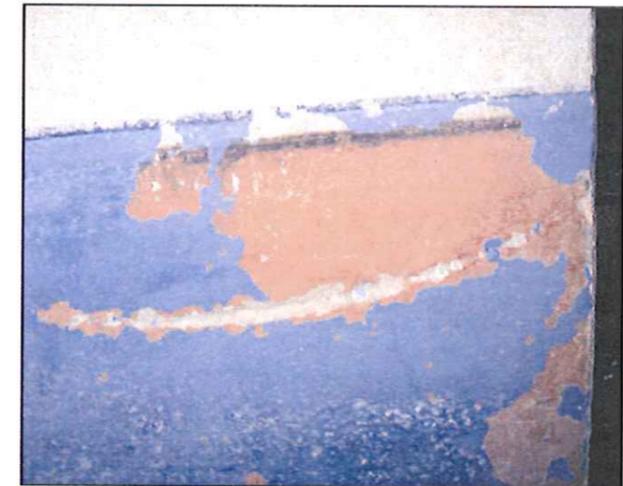
Décors des soubassements et du maître-autel.

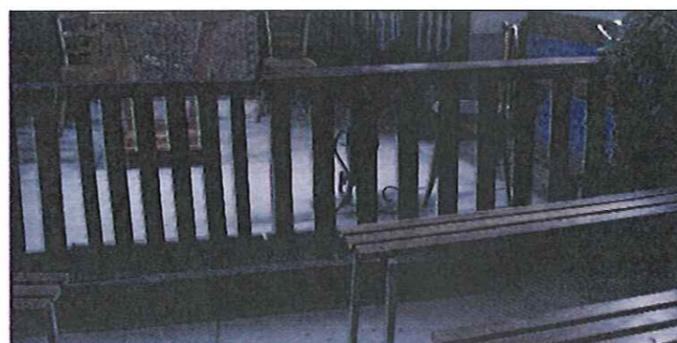
Table de communion à restaurer.

- nettoyage, consolidation ponctuelle et remise en teinte de la tribune
- restauration complète du maître-autel
- nettoyage, remise en teinte et remise en jeu de la table de communion, y compris l'embranchement correspondant
- valorisation du bénitier et du tronc
- la restauration du tableau n'est pas envisagée dans le cadre de la présente étude
- aménagement sous la tribune d'un espace de présentation des intérieurs au public, compris restauration des sols correspondants et de la porte.

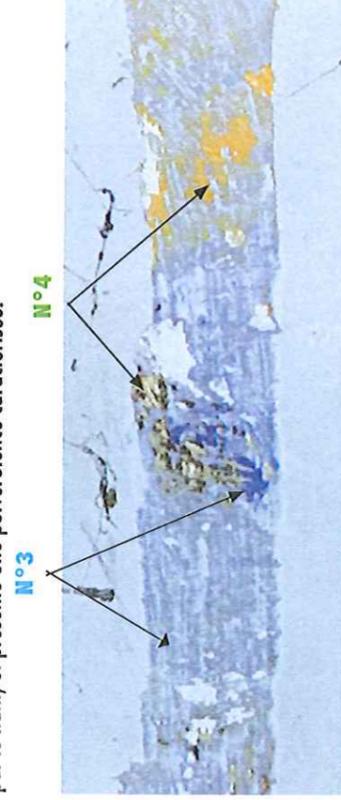
Sondage réalisé sur le motif au centre de la voûte du choeur

Sur cette image, on peut voir la couche la plus ancienne, N°4, sous la N°3, et qui présente un motif peint avec des ocres jaune et brun, cette dernière couleur étant probablement utilisée pour former une ombre.

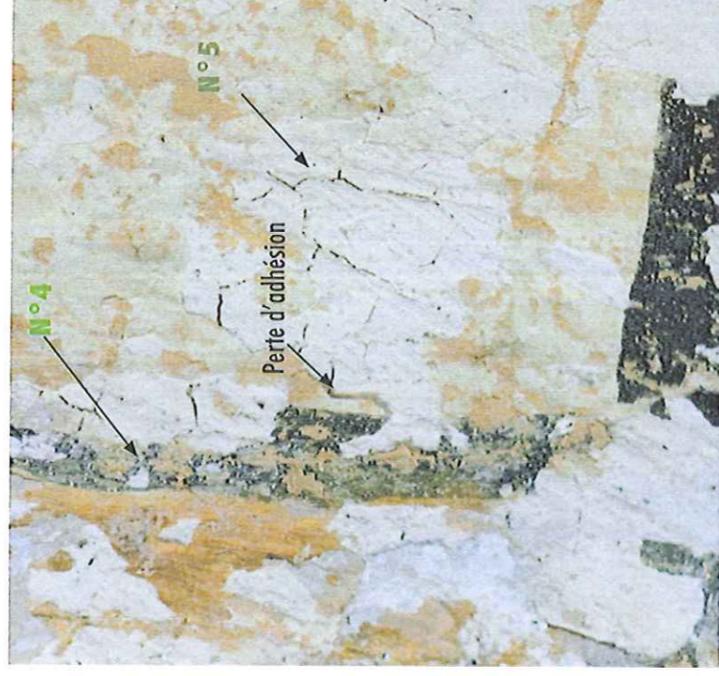
Image: Détail rapproché du motif en croix au-dessus de la sacristie

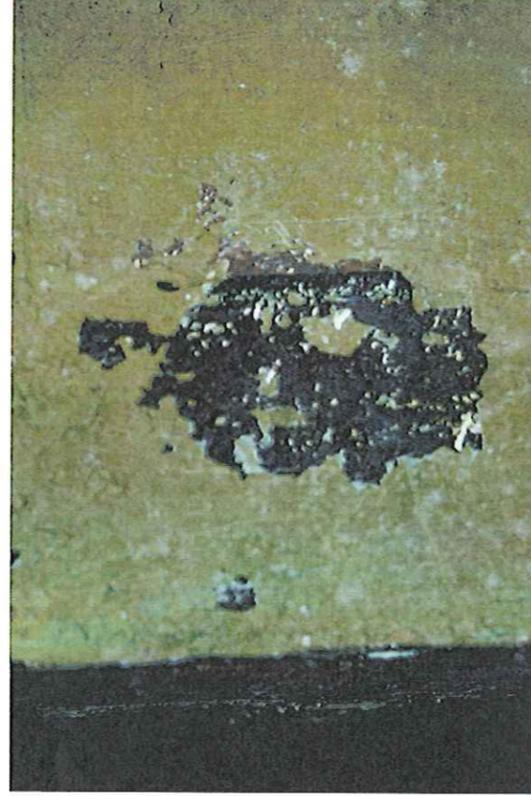
L'autel a été remanié sans doute plusieurs fois en traversant le temps. Les parois de la table présentent deux campagnes décoratives peintes superposées. La plus récente porte un décor néo-gothique. Nous ne pouvons déterminer la facture stylistique de la seconde campagne, mais la gamme chromatique utilisée la rapprocherait de la couche murale N°2.

Sondage stratigraphique pratiqué sur la face latérale droite de l'autel.

Nous suggérons de maintenir cet autel en l'état, de prendre les mesures conservatoires nécessaires, d'opérer un nettoyage de l'ensemble, et de restaurer le placard au dos de la table.

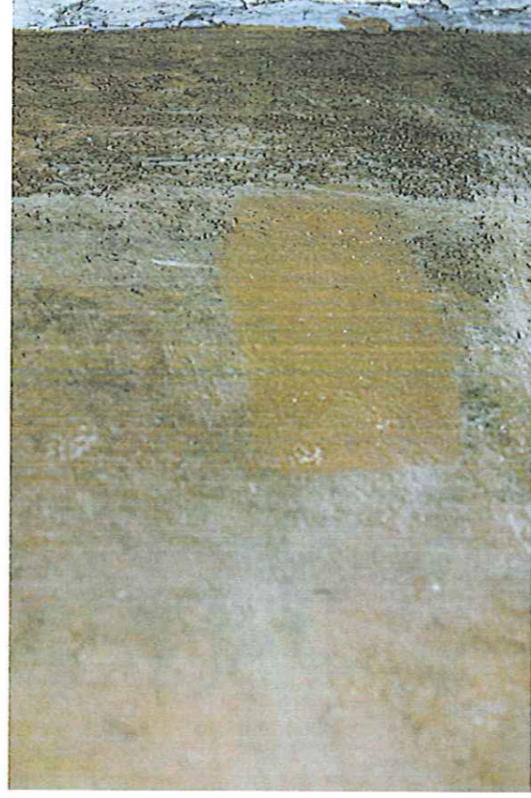
Test de gommage (face latérale droite)

- Nettoyage par *gommage* de l'ensemble des surfaces; + nettoyage de la pierre par compresses + élimination des coulures de peinture diverses

- Traitement des sels minéraux et voiles de carbonatation opacifiants en partie basse; -Stabilisation des peintures, fixage des couches picturales en perte d'adhésion (résine acrylique en impregnation capillaire au travers d'un papier de soie + rinçage de surface);
