DIAGNOSTIC SANITAIRE

Date : 01.2013	DIAGNOSTIC DE L'EGLISE DE BELMONT	Echelle : 1/100
PLAN DU NIVEAU R+3		DIA
		4

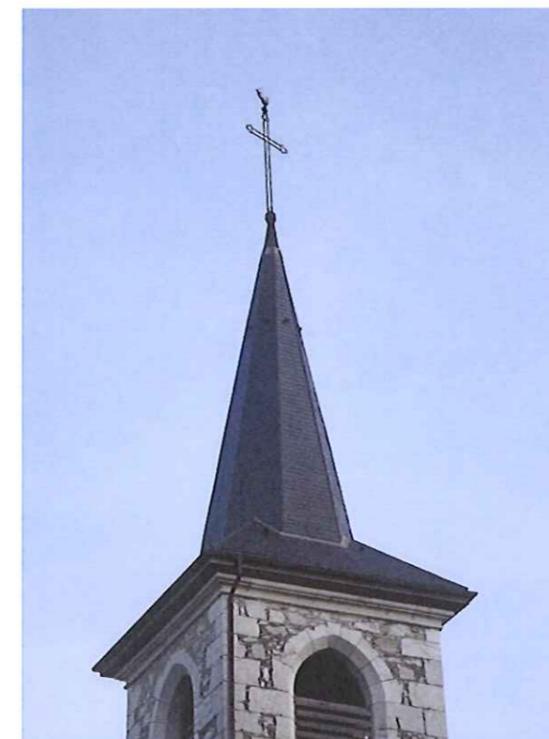
Zoom sur la couverture et la zinguerie du clocher

La couverture en ardoises du clocher, réalisée à neuf en 1998, ne présente pas de désordre particulier. Les toitures en tuiles écailles de l'église présentent de nombreux désordres malgré les révisions réalisées au cours des dernières années. Les derniers travaux documentés sur cette couverture remontent à 1975, suite aux dommages causés par les intempéries. A l'époque, une partie des matériaux de couverture disponibles sur l'édifice avait été réemployée. Aujourd'hui, on observe une grande diversité dans les matériaux en œuvre (cf. photos ci-contre), témoins des nombreuses réparations faites au fil des ans. On trouve des modèles cintrés, ronds, des coloris variables, avec ou sans présence de mousses et de lichens. Les faîtages montrent une très nette disparité entre les éléments d'origine, c'est à dire les tuiles romanes que l'on peut voir sur les cartes postales anciennes, et les éléments de faîtage plus modernes employés au cours du XXème siècle. L'ensemble n'est plus étanche aujourd'hui : les tuiles sont globalement poreuses et les zingueries ne sont plus étanches, en particulier au niveau des noues et des murs du clocher (elles sont à refaire avec les solins correspondants). L'ensemble des couvertures est à reprendre. Nous proposons une révision « a minima », dont la tenue dans le temps sera faible, ou la reprise globale de l'ensemble des couvertures de la nef (option nettement préférable mais nécessitant un budget plus conséquent). Il est possible d'intégrer la mise en œuvre de crochets de sécurité au cours de ces travaux afin de faciliter les interventions ultérieures d'entretien.

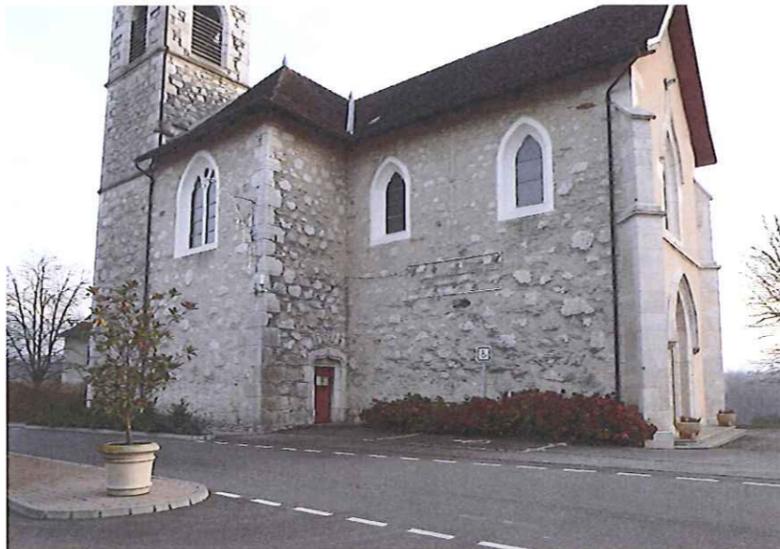
L'église est accessible aux personnes à mobilité réduite par la porte du transept Nord, de plein pied et à proximité immédiate d'une place de parking dédiée aux PMR. C'est un fait notable pour une commune rurale.

Transept Nord – Accès PMR + place de parking

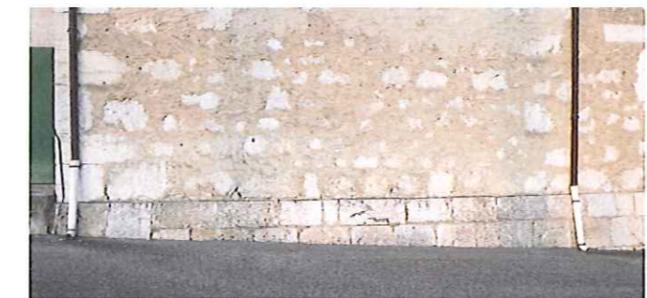
L'enrobé de la place arrive jusqu'au pied des maçonneries du bâtiment, ce qui participe au développement des désordres constatés sur les pieds des murs intérieurs, en particulier sur le mur Nord. Le fait que les eaux de pluie ne soient pas collectées accentue aussi ce désordre. Le problème est moins important au sud du fait de la différence de hauteur entre les sols intérieurs et extérieurs et de la pente des sols extérieurs qui permettent une bonne évacuation des eaux par ruissellement. L'étanchéité des sols créée par les aménagements urbains contrarie l'évacuation par capillarité des eaux présentes dans le sol. En façade, aucun désordre n'est visible en raison de la structure des soubassements (pierres rejointoyées principalement).

Façade Sud – Descentes EP actuelles non raccordées

- la mise en œuvre d'un drain n'est pas envisagée
- la création d'un réseau de collecte et d'évacuation des eaux pluviales au moins pour la façade nord est à envisager
- remplacer les hortensias par une bande de graviers (travaux pouvant être réalisés en régie)
- reprise des joints du perron en façade Ouest, au mortier de chaux.

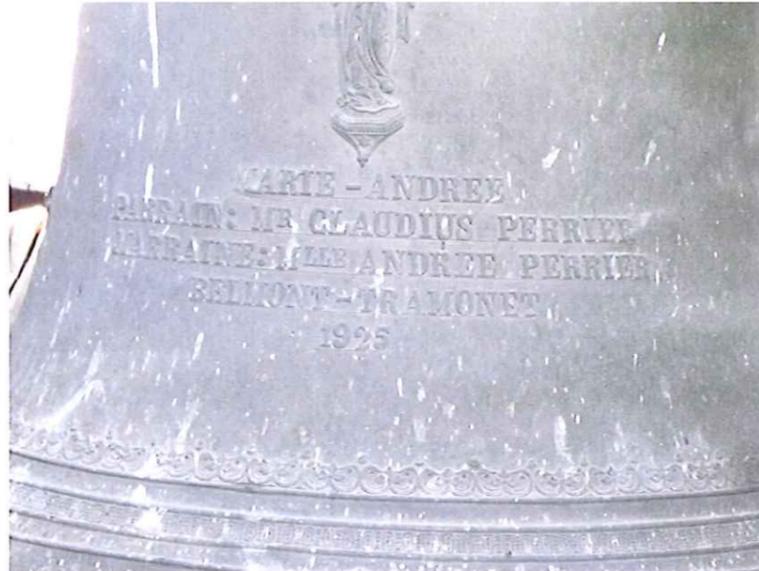
Cloche « Marie-Andrée » (la plus petite)

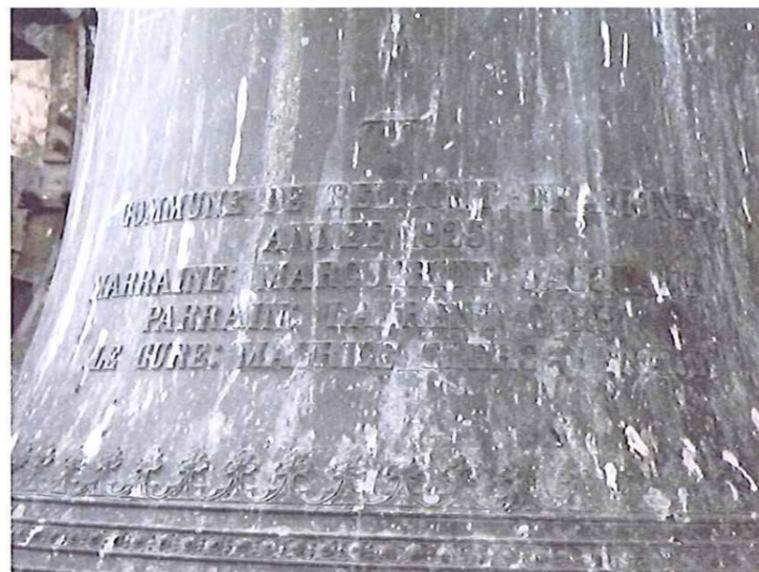
Cloche « Marguerite Marie Alacoque » (la plus grosse)

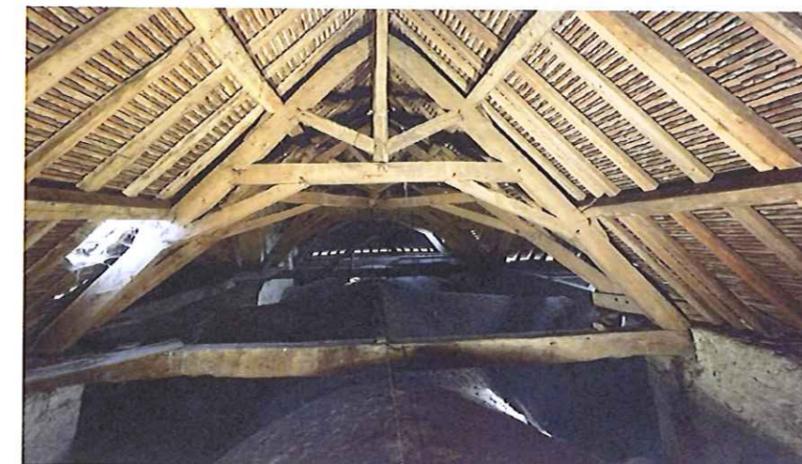
La charpente présente une grande homogénéité et aucun désordre majeur. Quelques bois sont altérés au droit du clocher et devront subir des interventions mineures. La charpente de la sacristie est inaccessible. L'état des pannes faîtières demeure inconnu pour des raisons d'accessibilité. Néanmoins, les pénétrations des eaux au travers des tuiles faîtières étant importantes, une provision est prévue pour le remplacement des bois altérés, en fonction des découvertes du chantier.

Vue générale de la charpente

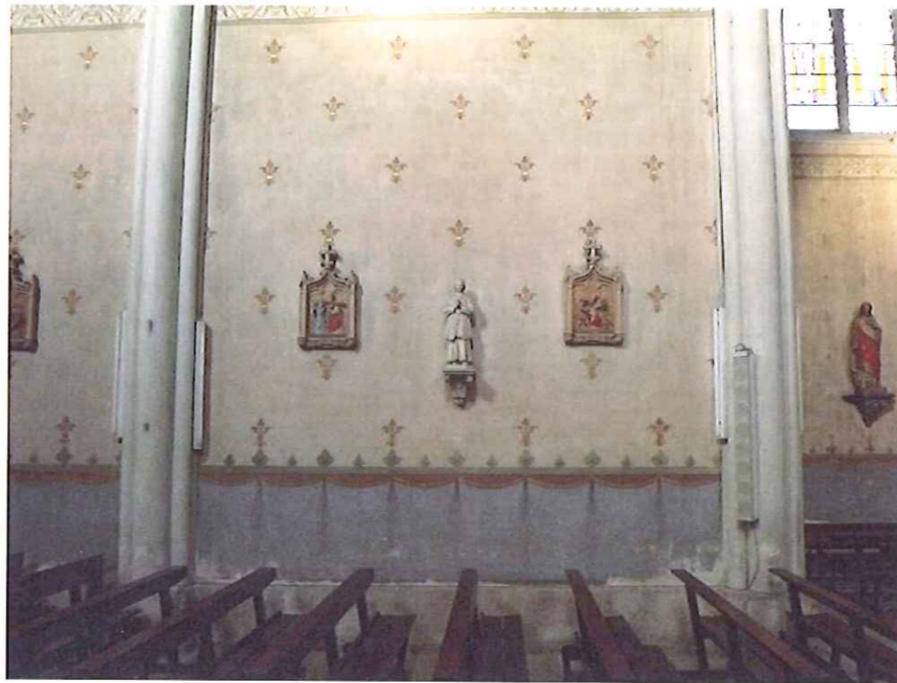
Décors de la nef.

Quoi qu'il en soit, cet ensemble mériterait une restauration complète afin de retrouver l'aspect initial du lieu et de lui rendre sa finesse. Les pénétrations d'eau actuelles accentuent le lessivage en cours des murs, ce qui entrainera à terme un effacement des décors peints.

- restauration des décors peints dans leur ensemble, après examen attentif des existants et proposition de restitution des éléments picturaux avérés, pour le nef, le transept et le chœur, murs, voutes et éléments architecturaux.

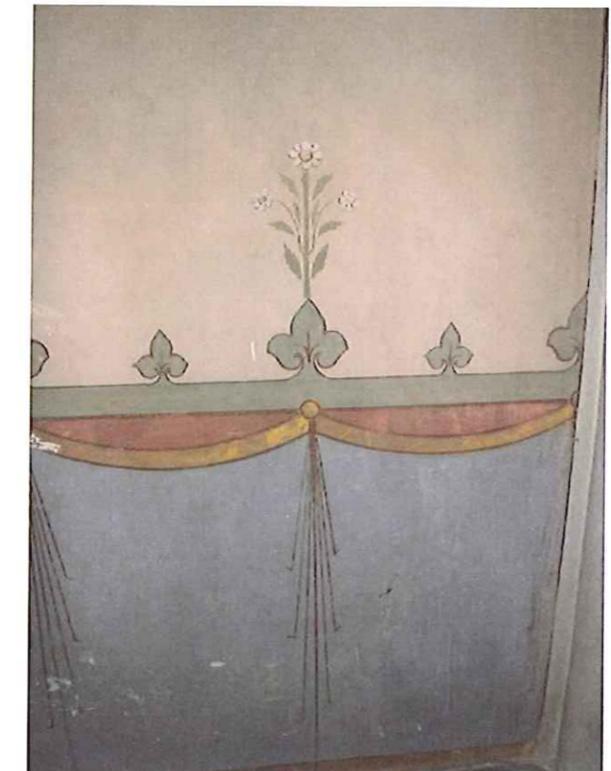
Soubassement du transept.
