Le château de Montmaur retrouve sa splendeur

Après une petite année de travaux de confortement et de restauration de l'escalier sud, ainsi que du mur d'enceinte, le château de Montmaur, monument historique appartenant au Département des Hautes-Alpes, retrouve de sa splendeur. Les travaux entrepris ont été faits dans les règles de l'art par l'agence Savoyarde d'Ar Jhil.

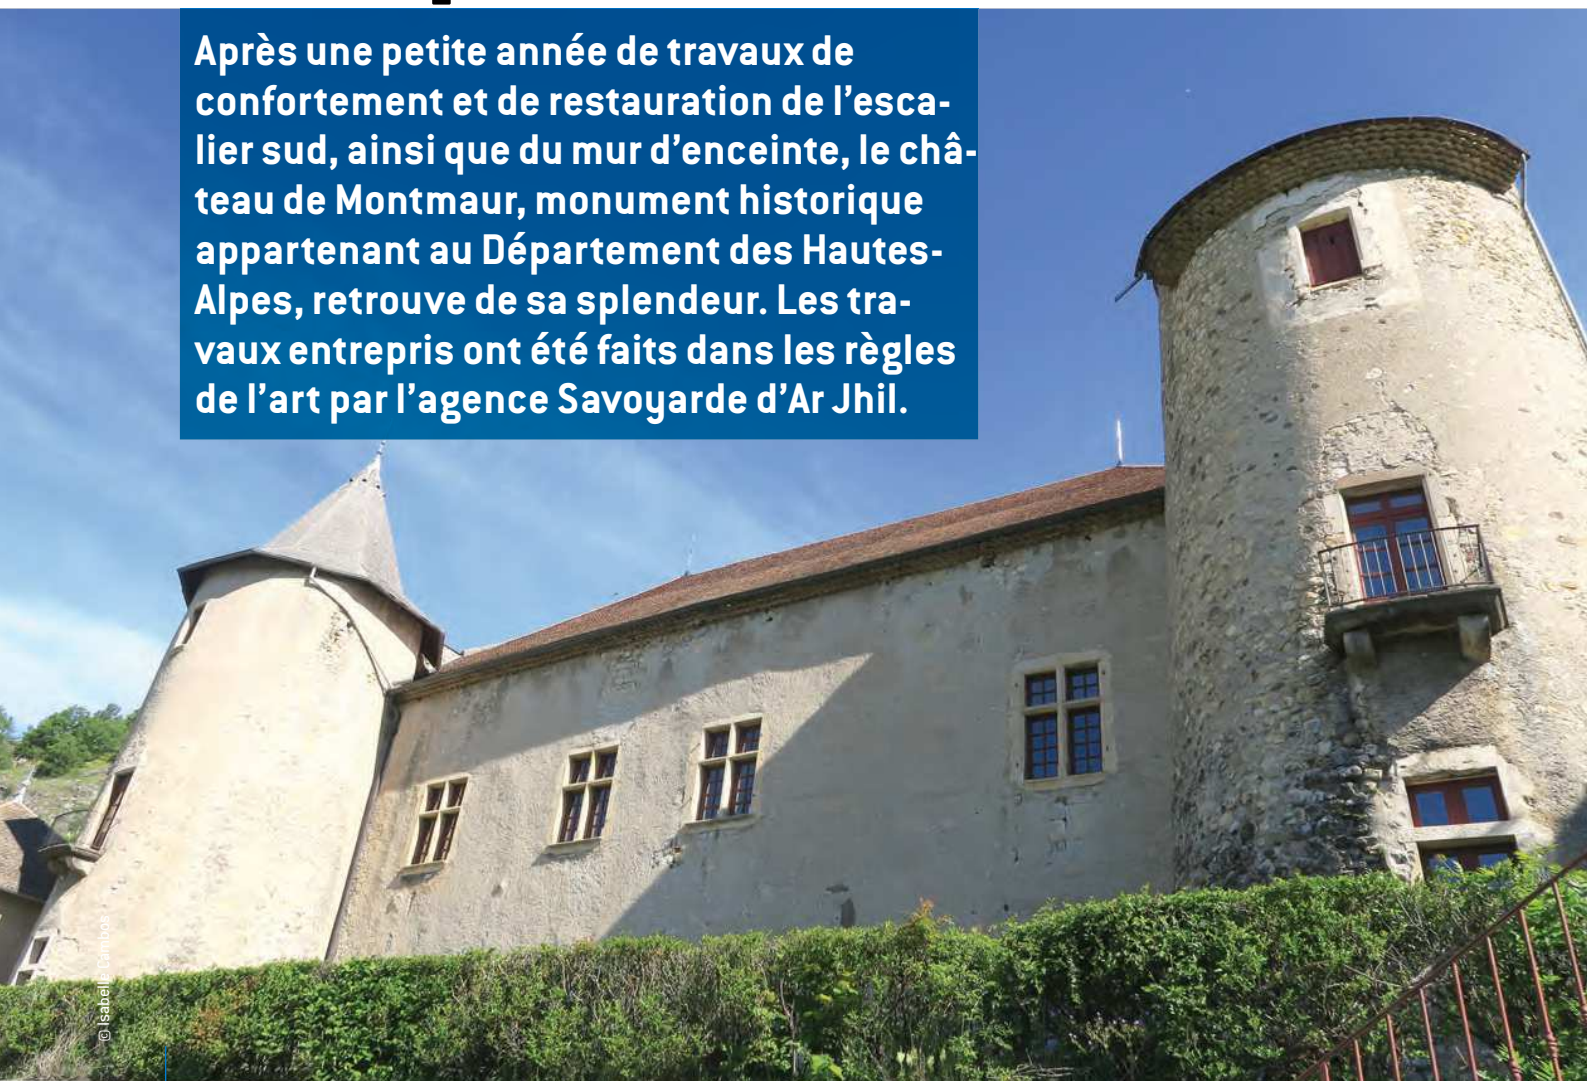
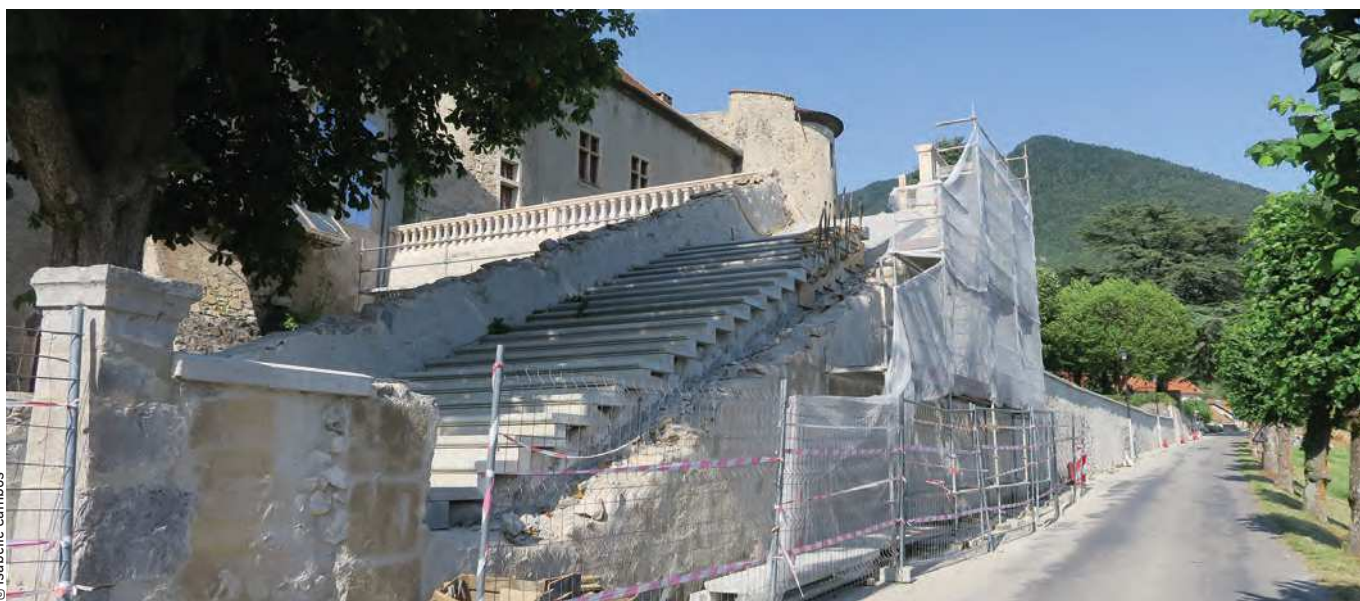
Le château de Montmaur, lieu culturel départemental à l'entrée du Buëch, entre Veynes et Gap, a bénéficié d'importants travaux, notamment de son mur de soutènement et de son escalier situé au sud, le long de la voirie. D'Ar Jhil, le maître d'œuvre de l'opération, a restauré les parties concernées en utilisant des matériaux locaux, au plus proche du chantier. Au-delà du mur d'enceinte et de l'escalier, Gennaro d'Ambrosio, l'architecte, a remis aux normes les réseaux, drainer l'eau et fait réali-

ser des moules à l'identique pour les balustres, les marches et mains courantes. La touche final a été le vieillissement et la patine, pour fondre les nouvelles parties avec l'existant. « Le mur du château n'est pas droit, nous avons donc travaillé sur mesure et tout fait sur place, pour garder le cachet du monument historique. Nous n'avons pas touché au cèdre d'Atlas, sûrement plus que centenaire, mais créé un contrefort afin de soutenir le mur en dessous. Malgré les problèmes de niveaux, nous avons raccordé le château aux égouts et canalisé l'eau. Le mur de soutènement a été nettoyé avant ➡➡➡

➤ d'être enduit avec du sable local et de la chaux, dans l'esprit de l'époque. Il a ensuite été vieilli par un peintre. L'enduit a été posé avant l'hiver », précise Gennaro d'Ambrosio, qui régulièrement propose des visites de chantier avec Jean-Marie Bernard, président du département, et Bernadette Saudemont, conseillère départementale du canton, déléguée aux arts vivants.

Le modèle de voute a été conservé en dessous de l'escalier sud, totalement démoli. De nouvelles marches commandées viennent d'être posées. Près de 150 balustres ont été moulés à l'identique des originaux, datant du XIII^e siècle, pour réaliser la main courante et le belvédère.

« Nous avons également réalisé de l'assainissement sur la partie classée. Pour cette remise aux normes des réseaux, nous avons enlevé les pierres au sol avant de les replacer une à une. Sur la maison attenante, appartenant également au département, nous avons enlevé le balcon. Le chantier s'est fait en cohérence, depuis le portail à l'entrée qui lui n'a pas été touché. Nous avons privilégié la chaux naturelle, le sable et les blocs de pierre, avec un approvisionnement local ou régional », poursuit le maître d'œuvre.

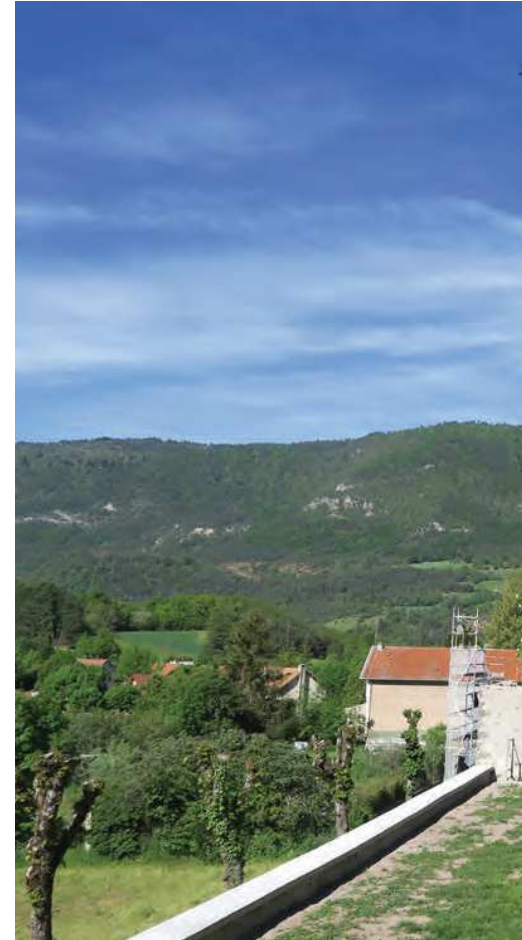
Les derniers détails sont réalisés avec savoir-faire, notamment l'appli-

tion de la teinte permettant de vieillir le mur ou les moulages des balustres de l'escalier sud. Celui qui début le travail a eu la charge de le finir afin d'avoir le même savoir-faire et donc une continuité dans le travail. Grâce à ces petits détails, la restauration se fonde sans démarcation dans la globalité du monument.

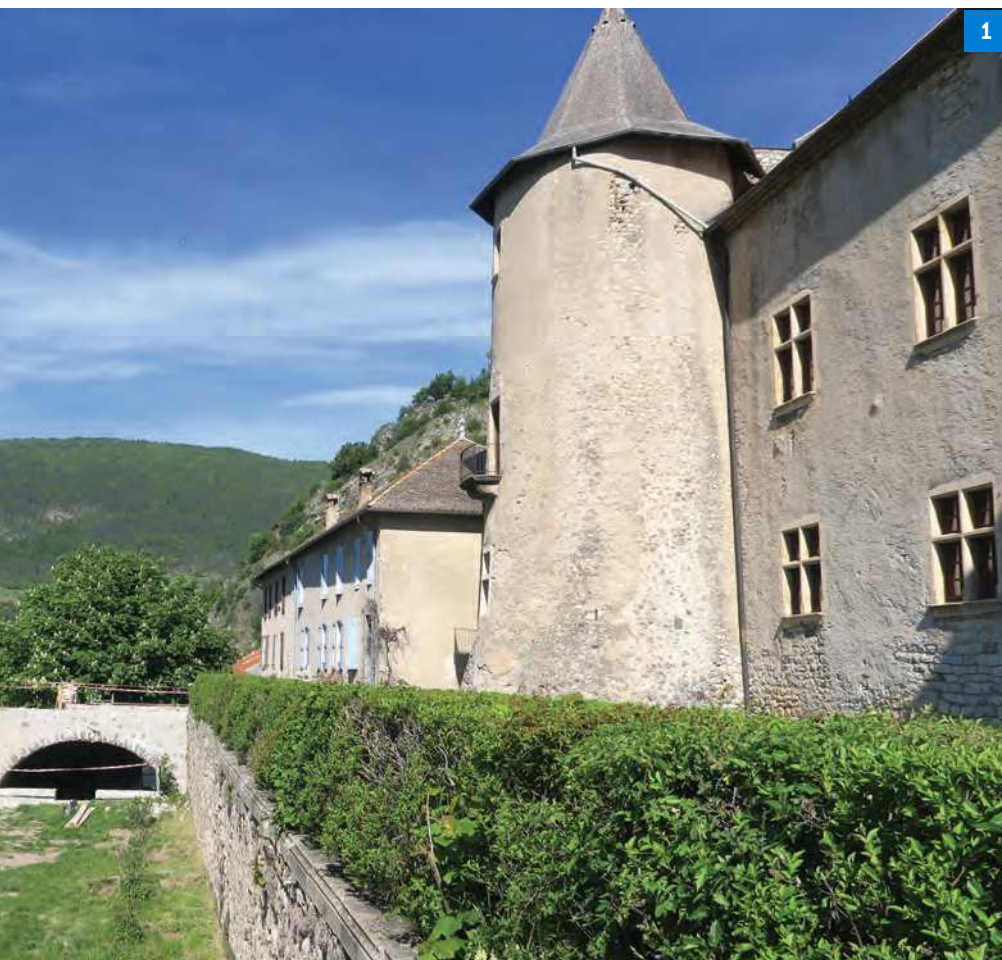
1. La voute, en dessous de l'escalier sud, a été reprise à l'identique de l'existant.

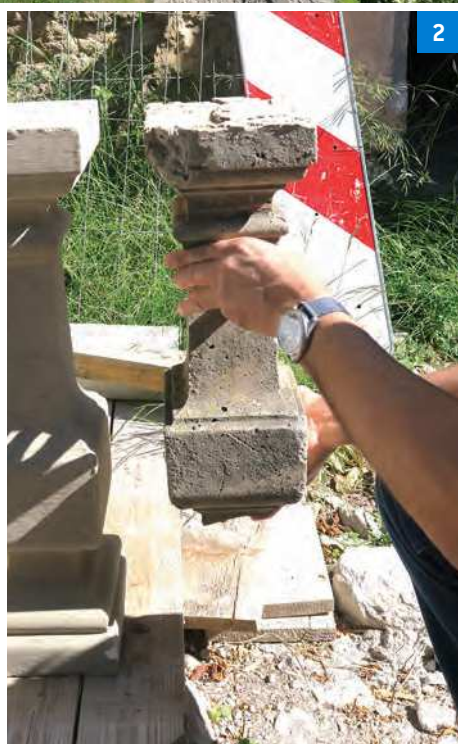
2. Un moulage à l'identique du balustre a été réalisé et 150 pièces commandées.

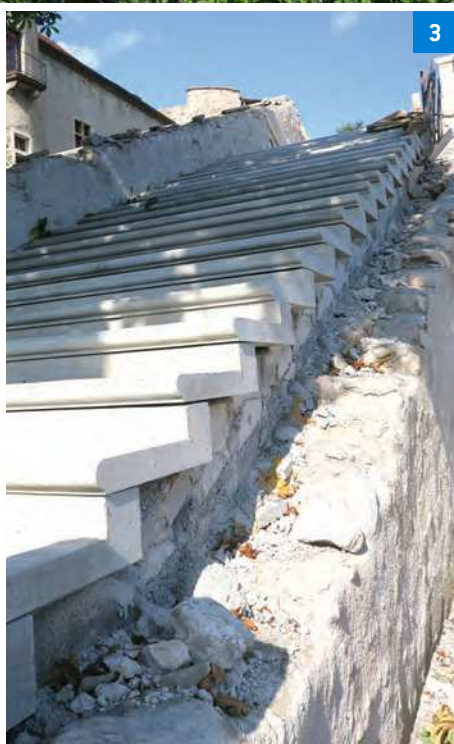
3. L'escalier sud a été démolé. De nouvelles marches, à l'identique des anciennes, ont été posées.

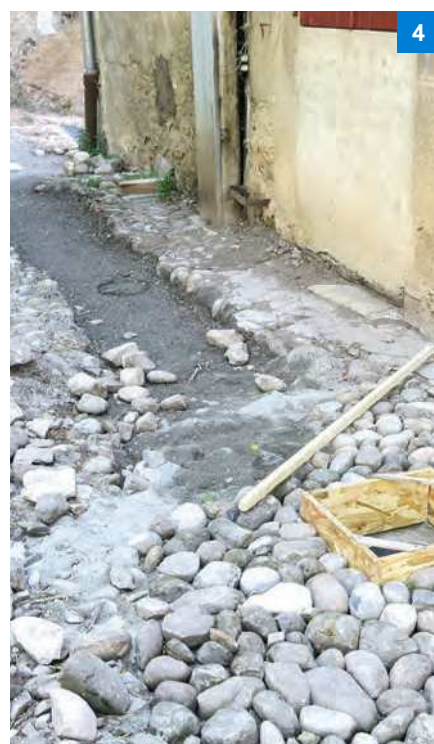
4. Après la remise aux normes de l'assainissement, les pierres sont remises en place, une par une.
