Vinezac

Un chantier hors normes pour restaurer l'église du village

Dégradée par le vieillissement naturel, l'église de Vinezac est en restauration depuis octobre 2023. Un travail d'ampleur sur un monument historique, dont la fin n'est pas prévue avant 2030.

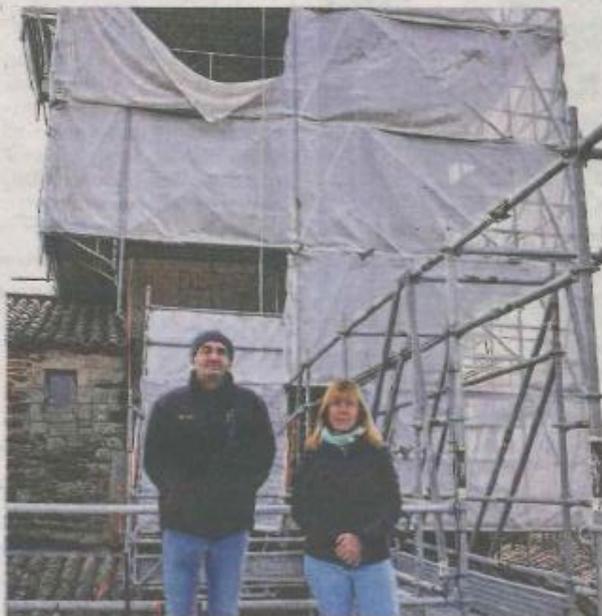
Démarrés en octobre 2023, les travaux de réfection du clocher et de la toiture devraient se terminer en août.

La première phase, qui doit durer jusqu'au mois d'août, concerne principalement le clocher et la toiture. Une opération complexe, ne serait-ce que pour installer la structure qui permet d'atteindre le clocher. « Pour ne pas abîmer la toiture, nous ne pouvions pas monter l'échafaudage depuis le sol », indique Gennaro D'Am-

brosio, architecte du cabinet D'Ar Jhil, spécialisé dans la rénovation de monuments historiques. L'armature d'une dizaine de tonnes a donc été suspendue depuis la voûte du clocher, donnant lieu à une sorte de « mikado gigantesque » pour préserver l'église.

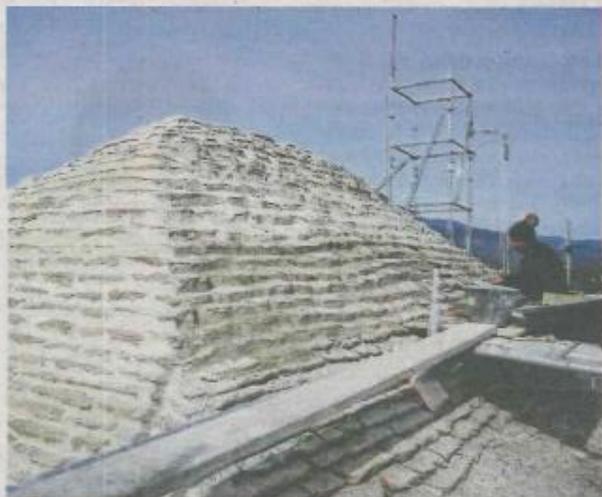
Pour restaurer le toit du clocher, les artisans examinent chaque pierre de lauze séparément.

Les travaux ont pour maître-mot la minutie. « Nous n'intervenons que là où c'est nécessaire », précise Gennaro D'Ambrosio. Sur la toiture en lauze du clocher, chaque pierre est examinée une par une et remplacée si besoin afin de garder le plus possible d'éléments originaux de Notre-Dame une fois les travaux finis. Le même traitement est réservé aux tui-

les des nefs ainsi qu'aux murs de pierre très bien conservés. « Nous avons rajouté des tirants pour renforcer la structure et de la chaux ponctuellement sur des portions fragiles, comme les arcs de voûte », complète l'architecte. Le faitage en pierre du clocher a quant à lui été totalement refait, à l'identique.
