Maître d'ouvrage : Commune de Belmont-Tramonet
 Chef-Lieu 73330 BELMONT-TRAMONET
 Lieu : Chef-Lieu 73330 BELMONT-TRAMONET
 LES DIMENSIONS SONT A VERIFIER AVANT TRAVAUX

Format d'impression: A2		V0	
Date : 09.2013	RESTAURATION DE L'EGLISE DE BELMONT	Echelle : 1/100	9
TRAVAUX - COUPE LONGITUDINALE (vue intérieure sud) CC'		PGC

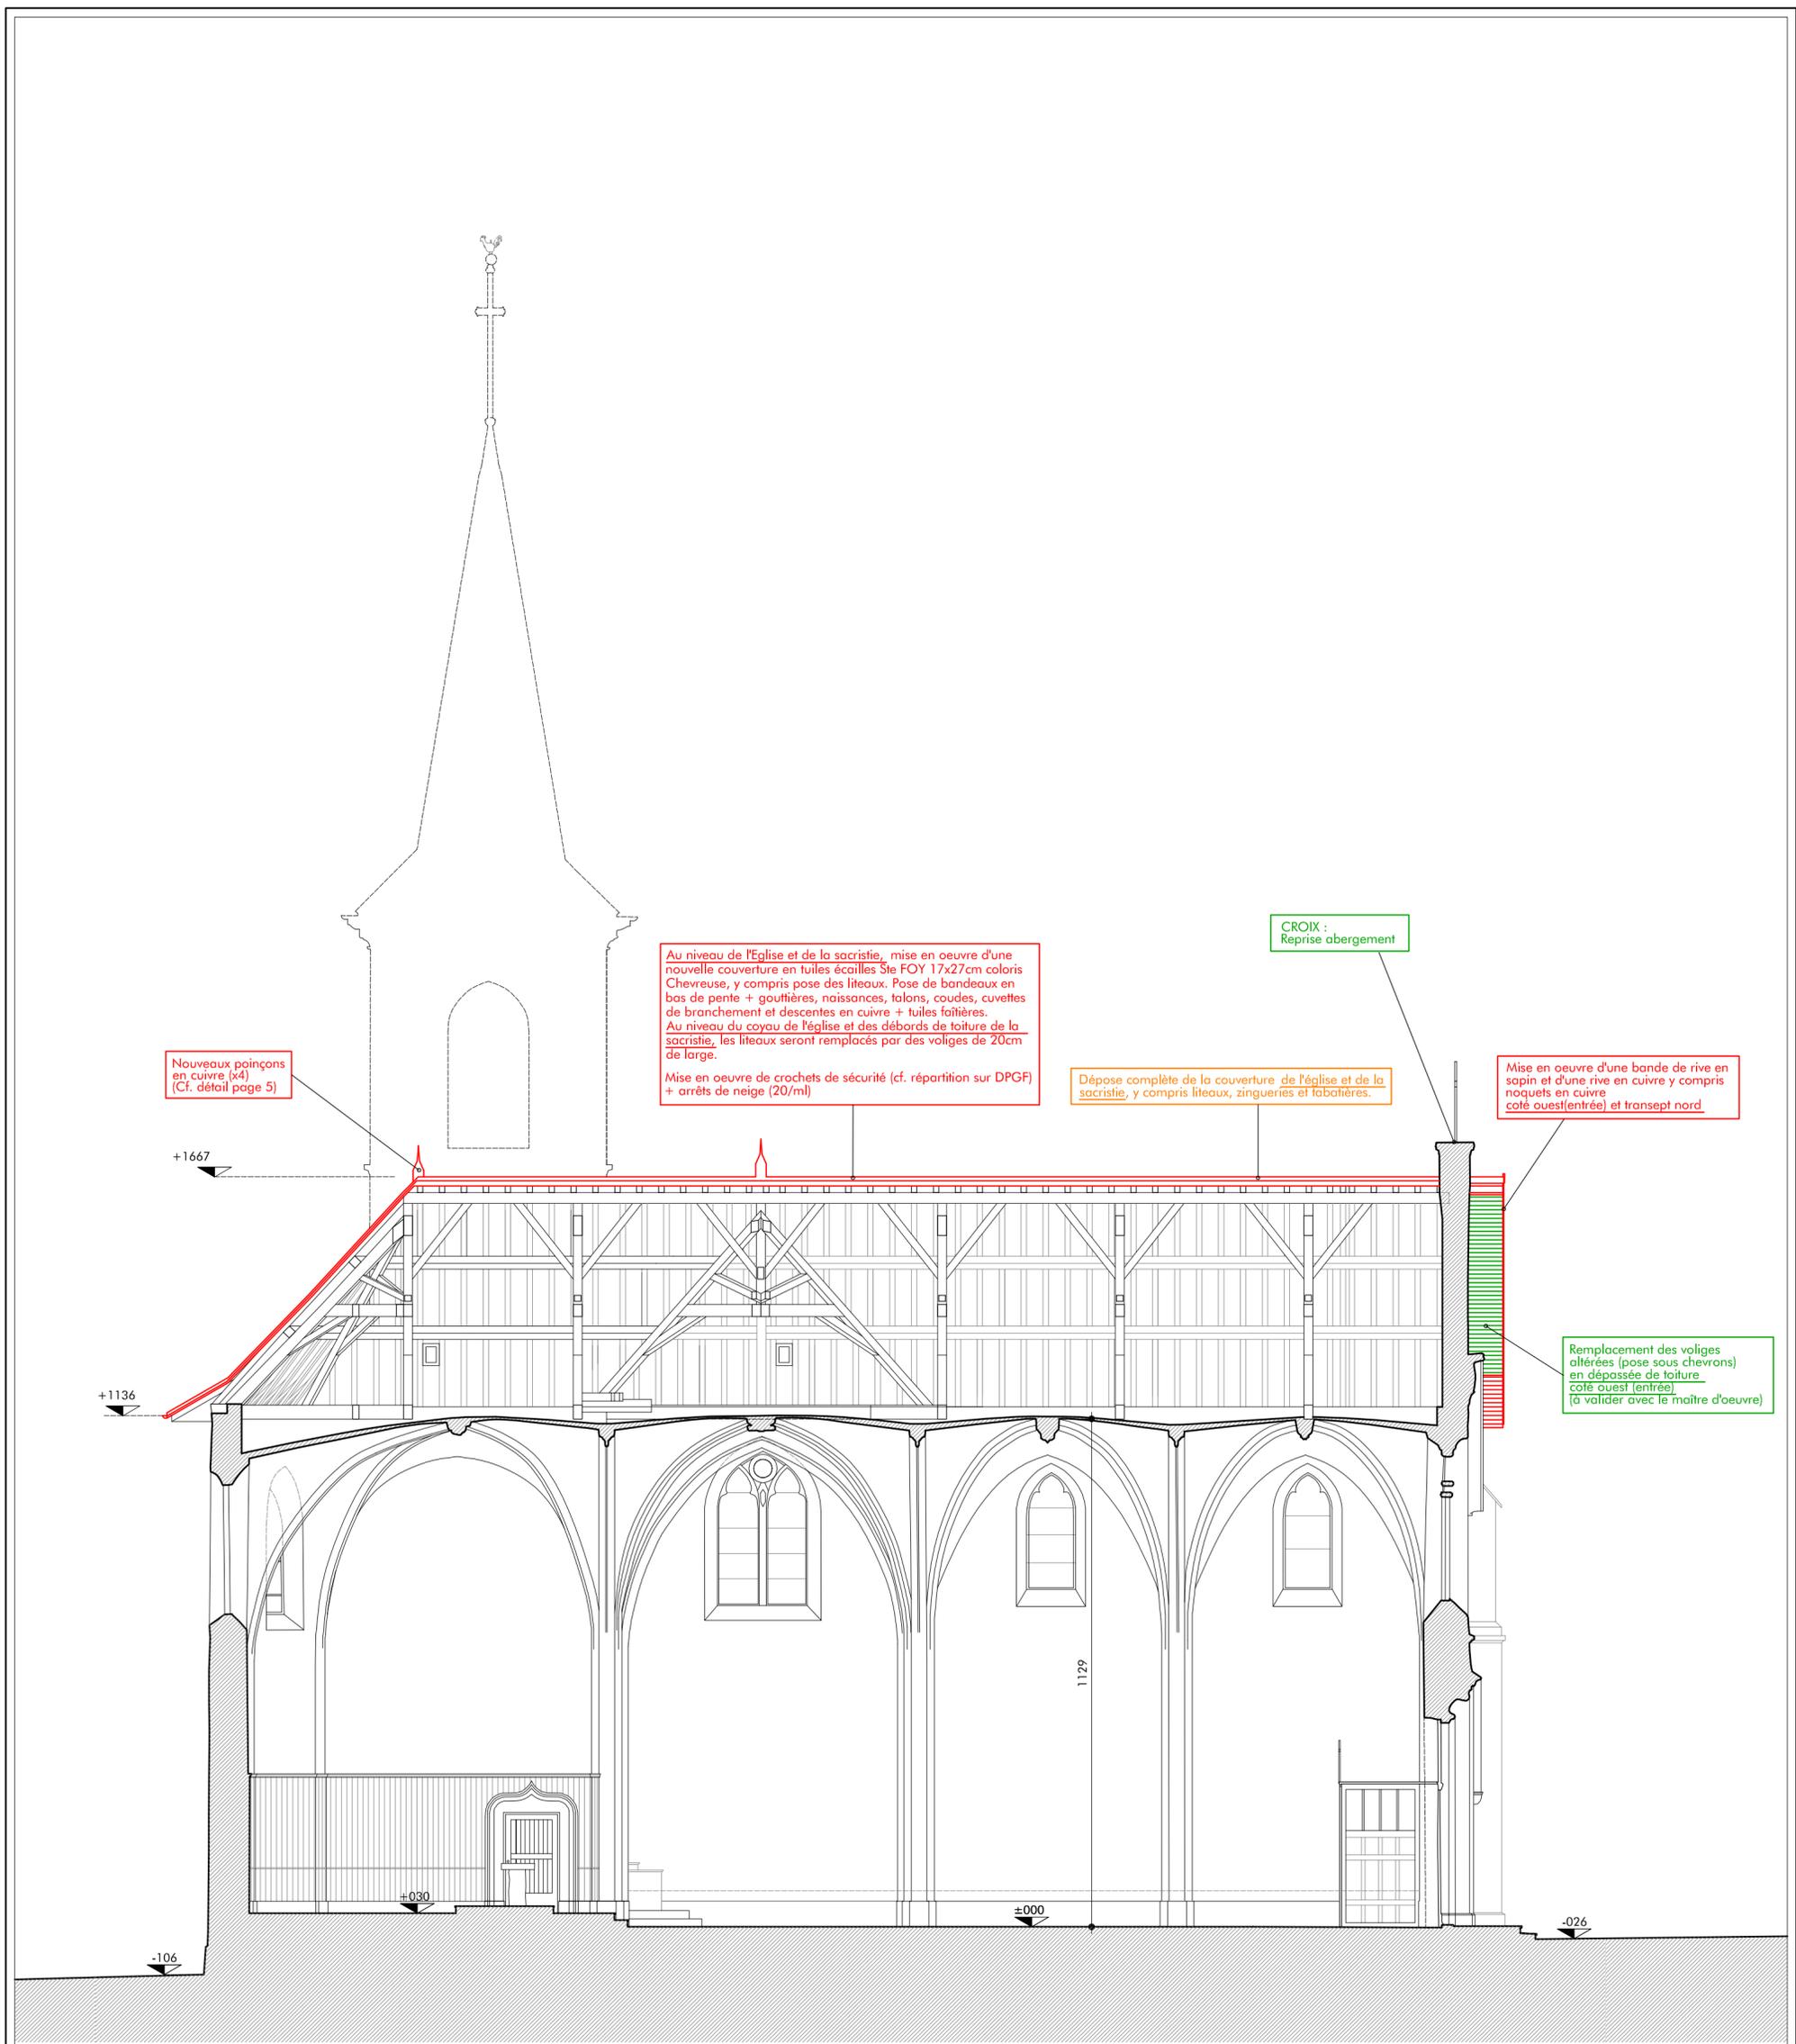
Nouveaux poinçons en cuivre (x4) (Cf. détail page 5)

Au niveau de l'Eglise et de la sacristie, mise en oeuvre d'une nouvelle couverture en tuiles écailles Ste FOY 17x27cm coloris Chevreuse, y compris pose des liteaux. Pose de bandeaux en bas de pente + gouttières, naissances, talons, coudes, cuvettes de branchement et descentes en cuivre + tuiles faitières. Au niveau du coq de l'église et des débords de toiture de la sacristie, les liteaux seront remplacés par des voliges de 20cm de large. Mise en oeuvre de crochets de sécurité (cf. répartition sur DPGF) + arrêts de neige (20/m)

Dépose complète de la couverture de l'église et de la sacristie, y compris liteaux, zingueries et tabatières.

CROIX : Reprise abergement

Mise en oeuvre d'une bande de rive en sapin et d'une rive en cuivre y compris noquets en cuivre coté ouest (entrée) et transept nord

Remplacement des voliges altérées (pose sous chevrons) en dépassée de toiture coté ouest (entrée) (à valider avec le maître d'oeuvre)
