La présente étude n'a pas pour objectif de reconstituer une historique complète de l'église de Cevins mais principalement de regrouper les données recueillies à ce jour en soulignant les dates-clef des étapes de construction et de réfection de l'église, en se focalisant principalement sur les façades et les toitures, objets de la présente mission.

### III – DIAGNOSTIC SANITAIRE

Date : 05.2013	DIAGNOSTIC DE L'EGLISE DE CEVINS	Echelle : 1/100
<b>SCHEMA DE REPERAGE DES FISSURES AU SOL (INTERIEUR DE L'EGLISE)</b>		DIA
		<b>5</b>

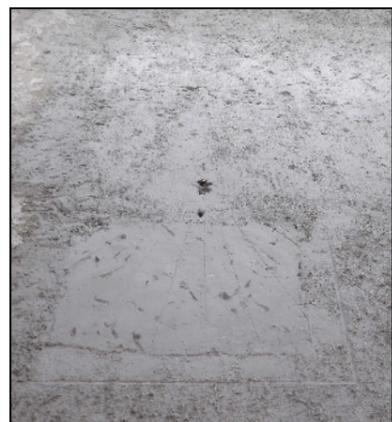
Traces d'un ancien cadran solaire

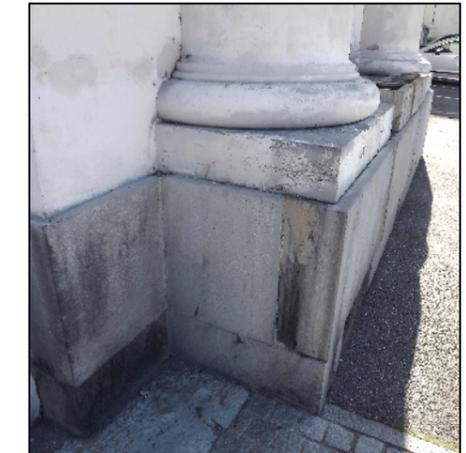
Soubassement en pierres de taille

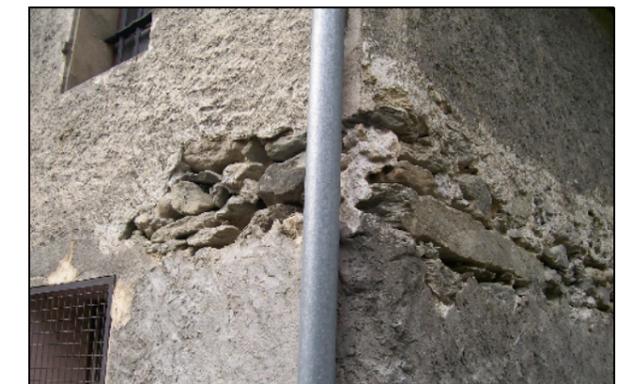
Enduit manquant à l'angle de la sacristie

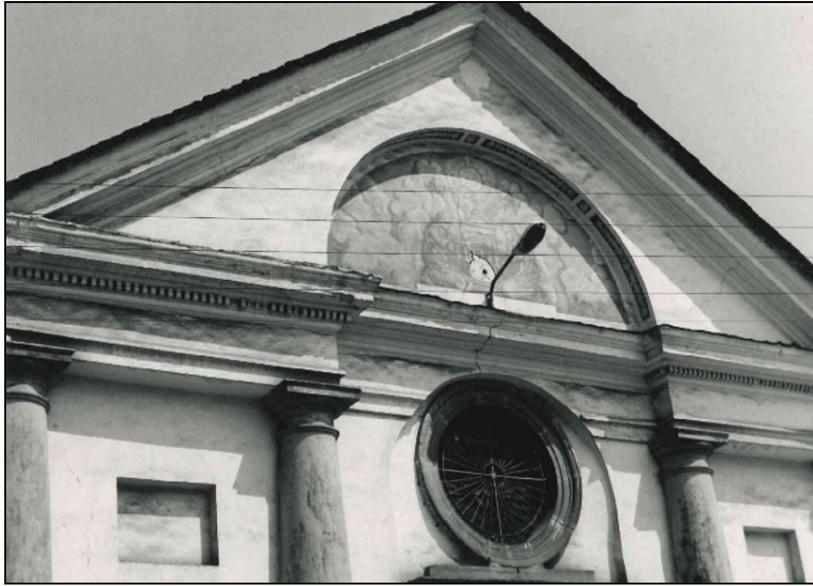
Différentes couches de peinture apparaissant avec les dégradations

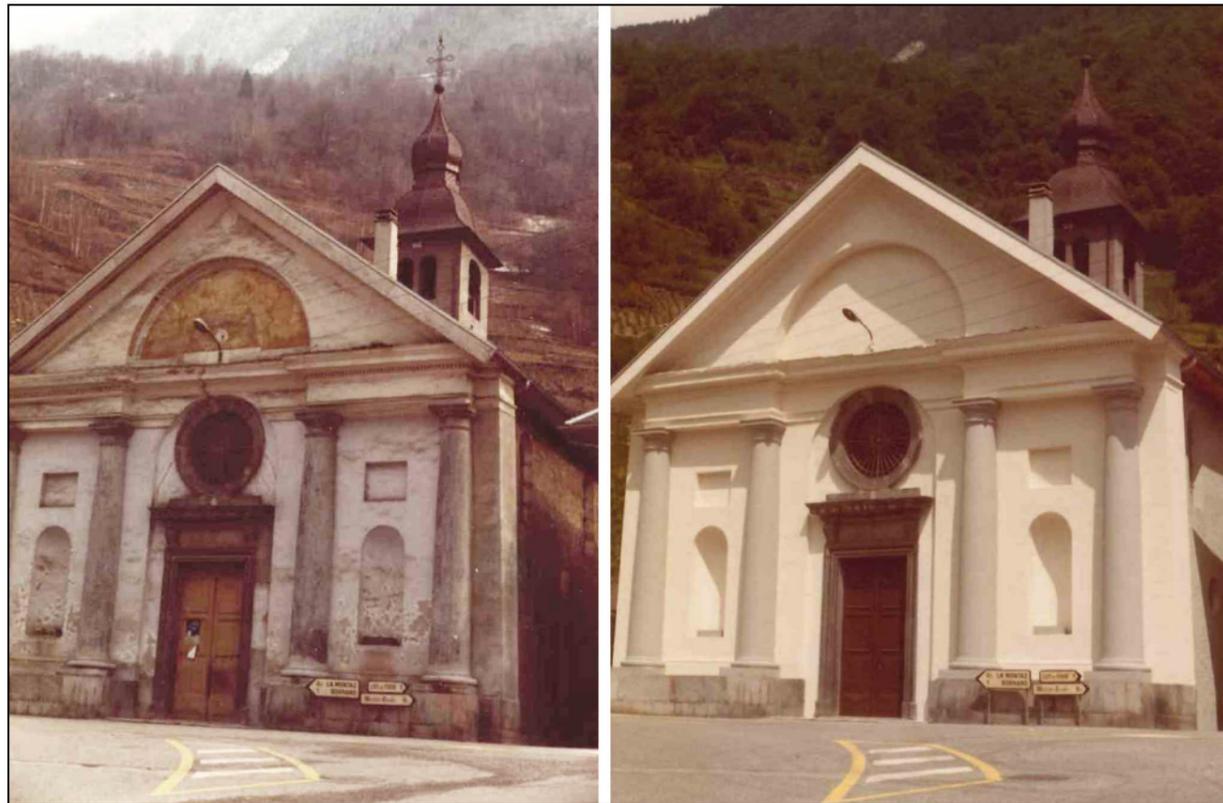
Sous la peinture blanche épaisse de 1973 sont visibles différentes strates de peintures antérieures (traces bleutées, gris-marron...) et des traces d'**anciens décors peints** apparaissent. Avant la restauration des années 1970, en effet, le fronton, l'entablement, les colonnes (et d'autres éléments?) étaient peints. Sur les photos de 1970, on aperçoit une scène religieuse sur le tympan (à l'heure actuelle les contours du personnage de gauche et une partie des ornements apparaissent sous la peinture du fronton) ; des décors de faux marbre sur les colonnes et sur le reste du fronton étaient également présents.

Façade avant et après la restauration de 1973
