INTRODUCTION

DIAGNOSTIC SANITAIRE

Maître d'ouvrage : COMMUNE DU COTEAU
Parc Bécot
42120 LE COTEAU

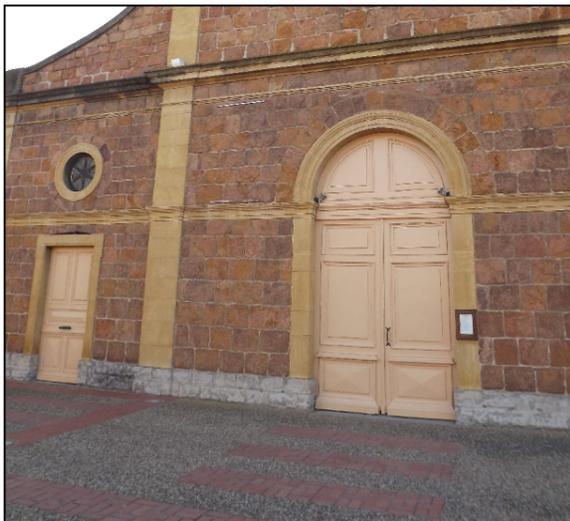
Liaison parvis/entrée
(ouest)

L'imperméabilité du sol au pied de la façade ouest et de l'extrémité des 2 transepts, la situation légèrement enterrée des 3 autres façades et la présence de végétation entretient le phénomène d'humidité au pied des murs. L'eau y est retenue et les dégradations intérieures, engendrées également par des problèmes d'étanchéité en toitures, sont visibles.

- Création d'un drain en périphérie du bâtiment si absence de drain existant

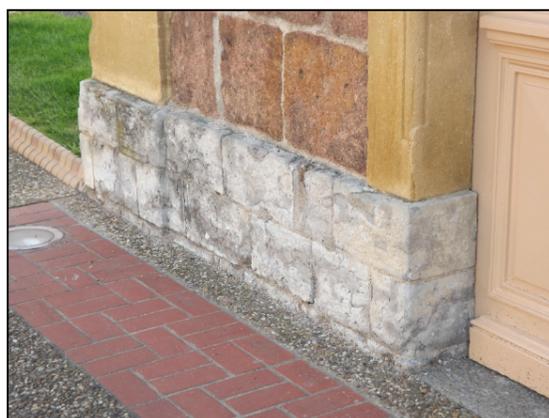
Jonction parvis/pied de façade (ouest)

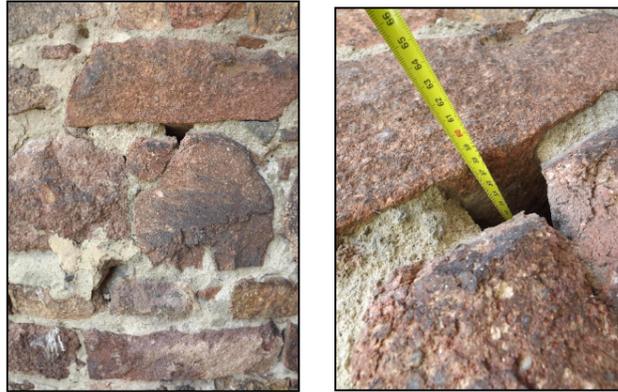
Trous dans la maçonnerie visibles en façade

Certaines parties des maçonneries présentent des **trous** laissant voir des manques de mortier à l'intérieur. Ces espaces pouvant atteindre plusieurs centimètres fragilisent les murs et contribuent à leur détérioration, facilitent l'infiltration de l'eau dans les murs et les éventuels passages d'insectes ou autres animaux.

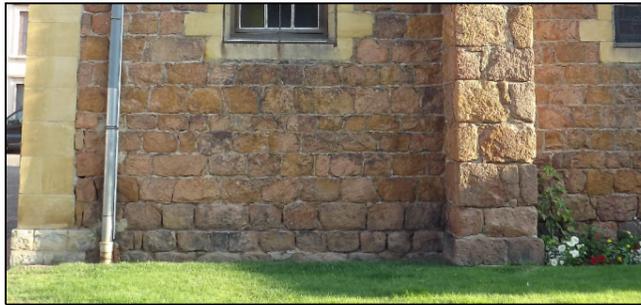
Absence de joints au niveau du soubassement (bas-côté sud)

Les **joints sur une partie du soubassement** de l'église sont **absents** ou trop minimes. Le nettoyage des joints et un rejointoiement est proposé afin d'homogénéiser l'ensemble, de consolider les murs et de minimiser les problèmes d'infiltration d'eau.

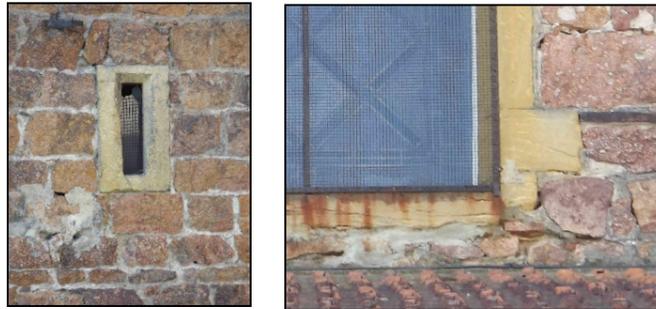
Joints riches et altérés

Sur d'autres parties de l'édifice, les joints sont **riches**, beaucoup trop épais et/ou abîmés : une purge est nécessaire pour la réalisation de nouveaux joints au mortier de chaux. Il est proposé de travailler dans un premier temps uniquement sur les parties dégradées, une intervention générale pouvant être réalisée plus tard dans une seconde phase, selon les disponibilités financières de la communes.

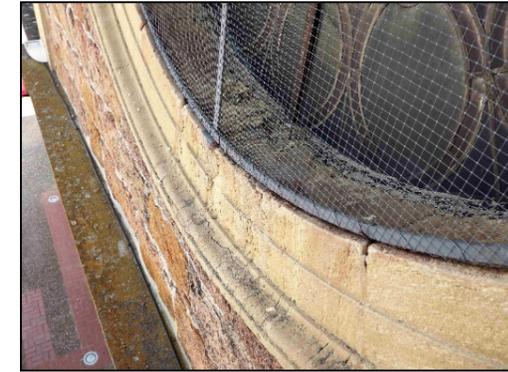
Au niveau du clocher, les pierres d'encadrement sont fortement dégradées et la solidité des maçonneries sur les 4 faces de la chambre des cloches est remise en question. Il est donc urgent de prévoir la réfection à l'identique des parties fortement endommagées (**arcs**) et la reprise des parties verticales avec du mortier spécifique.

Baies intérieures de la chambre des cloches

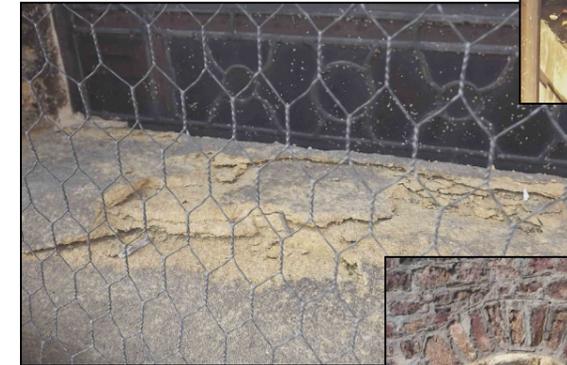
Appui de baie détérioré

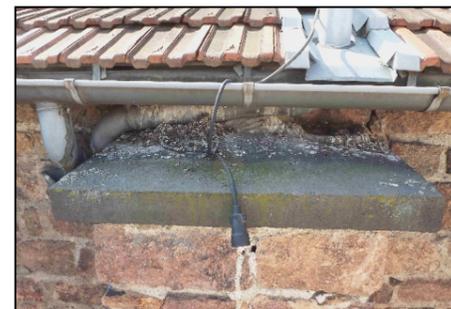
Déjections sur les glacis des contreforts

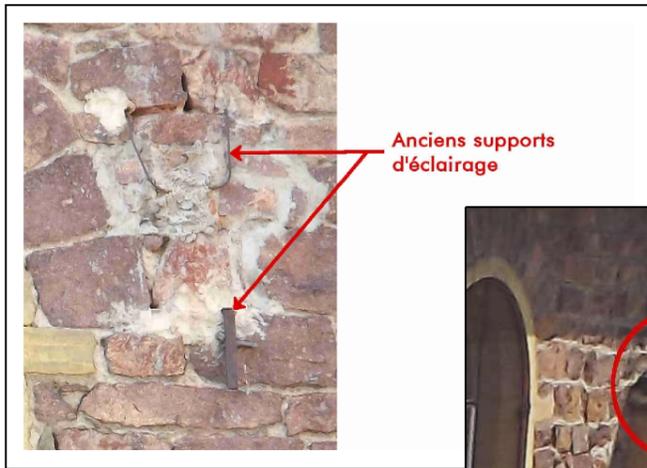
Anciens supports d'éclairage

- De nombreux **éléments métalliques**, anciens supports d'éclairages ou d'autres réseaux, sont présents sur les maçonneries. Il convient de les déposer.
- Le **solin de l'escalier** extérieur au sud est désolidarisé du mur ; l'eau peut s'infiltrer dans la fissure et l'humidité persiste ; il faut donc envisager une reprise du solin sur toute la fissure.
- Les **glacis des contreforts** paraissent légèrement déplacés à certains endroits ; un nouveau **scellement** est à prévoir après vérification.

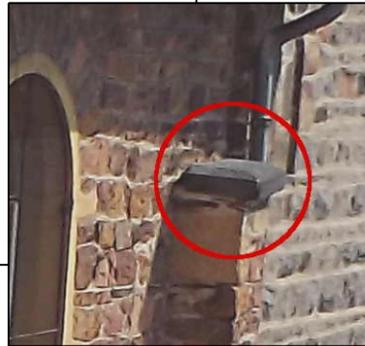
Glacis qui semble déplacé

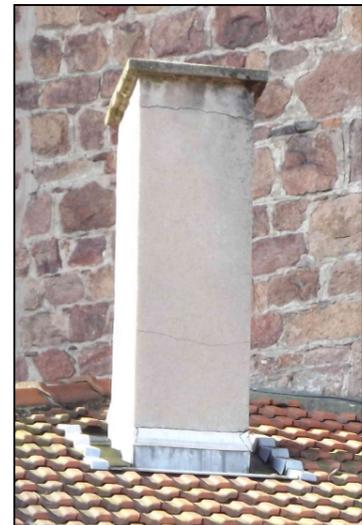
Conduit de cheminée (chaufferie)

La partie haute du conduit de fumée en toiture est à reprendre. La protection coupe-feu du conduit est à réviser. Le plafond de la chaufferie est également à réviser (épaisseur plâtre, fissures) et une réfection s'impose pour la mise aux normes coupe-feu du local. La ventilation haute de la chaufferie, inexistante, est à créer.

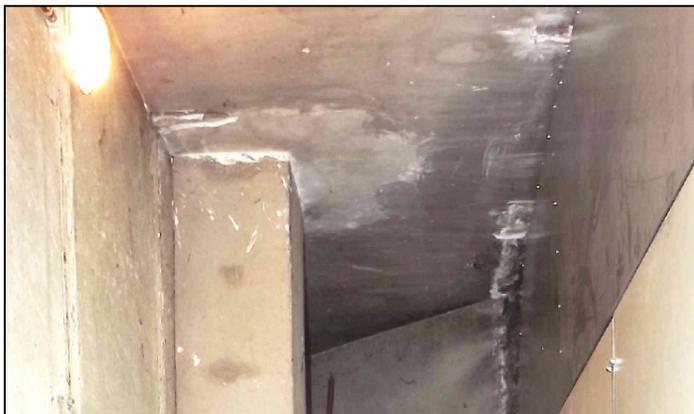
Plafond de la chaufferie

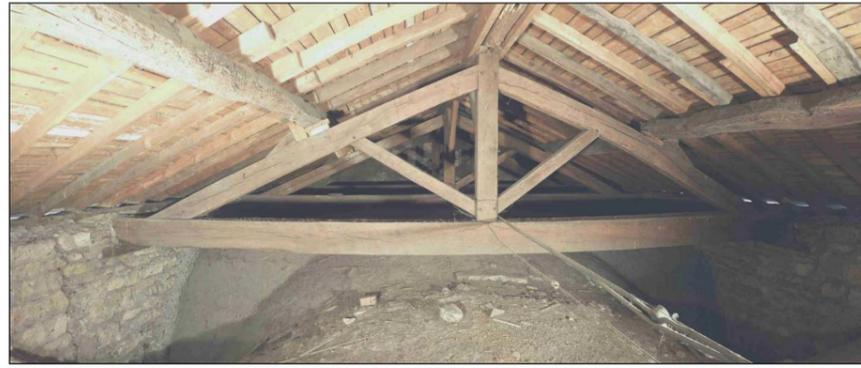
Ferme de la charpente de la nef

La charpente de la **nef** est constituée de 10 fermes en bois de configuration traditionnelle : entrait/arbaletriers/poinçons et contrefiches. Les bois sont souvent irréguliers (sections, courbures ou flèches, asymétries) et des désordres d'assemblages ou manques ont été relevés : problèmes de jonction contrefiche/arbaletrier (ferme n°9 : voir diagnostic graphique), section de l'arbaletrier vers le raccord au poinçon (ferme n°8), problème de section de panne faitière (ferme n°7)... Au niveau de plusieurs fermes, les pannes intermédiaires sont soutenues par des cales insérées sur l'arbaletrier et contre les échantignoles. Ces cales seront à supprimer et les assemblages à revoir. Des pièces sont également dégradées, "rongées" par les insectes. Le voligeage est par endroits cassé.

- Reprise ponctuelle de la charpente de la nef (faitage, cales, pièces vermoulues...)
- Reprise de la couverture de la nef
- Reprise de la couverture des bas-côtés et transept
- Reprise des solins de la nef
- Réfection de la totalité des zingueries
- Révision des descentes EP des parties hautes

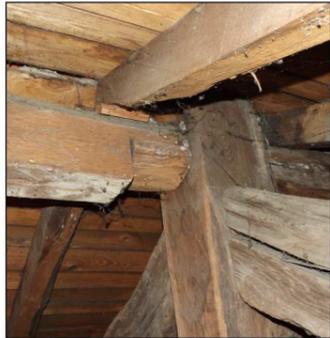
Problèmes d'assemblage ou manques

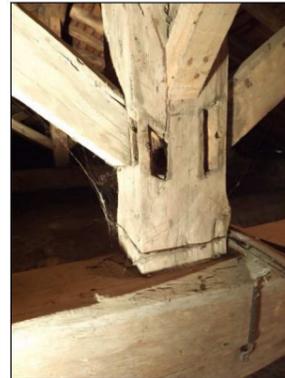
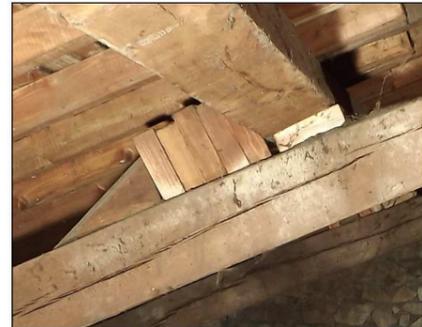
Cales à supprimer au niveau des échantignoles

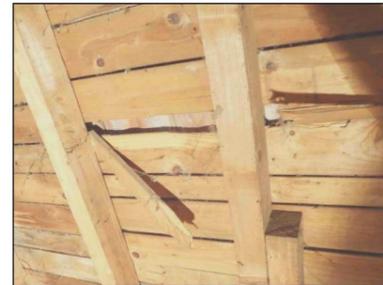
Voligeage cassé

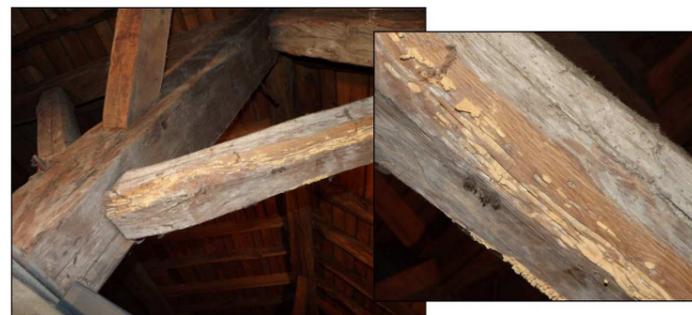
Dégâts créés par les insectes

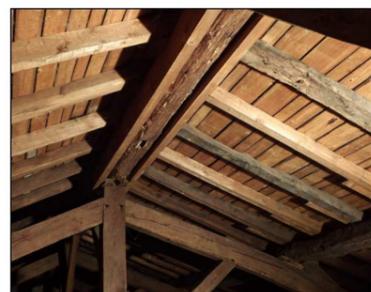
Panne vermoulue renforcée

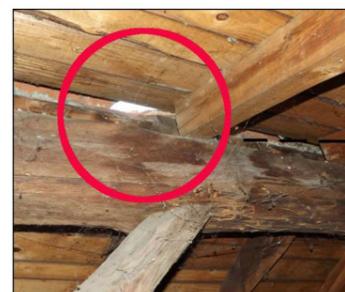
Trou dans le faitage !

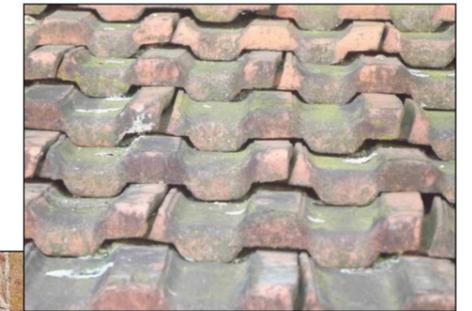
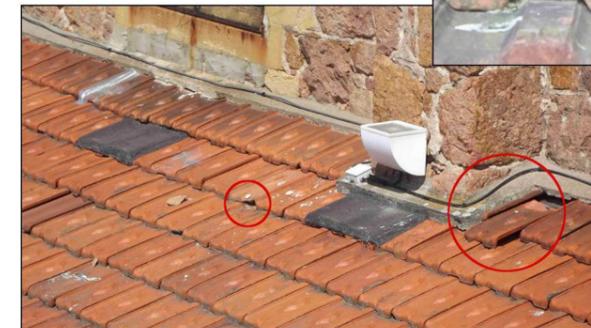
Espaces importants entre les tuiles

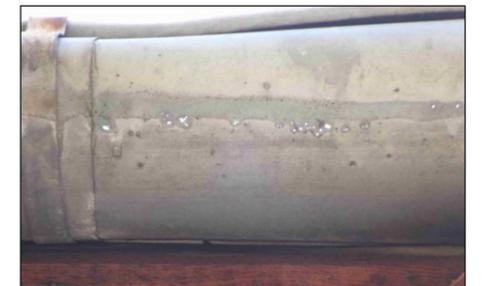
Les gouttières de la nef et des bas-côtés sont percées. Une réfection est à faire à moyen terme. Les descentes EP présentent les mêmes désordres que les gouttières. Elles sont même parfois désemboîtées.

Trous dans la gouttière

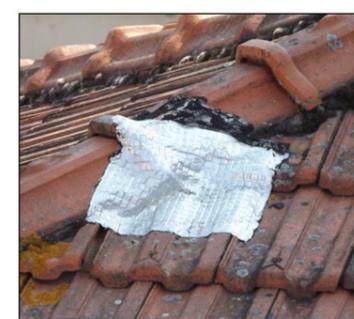
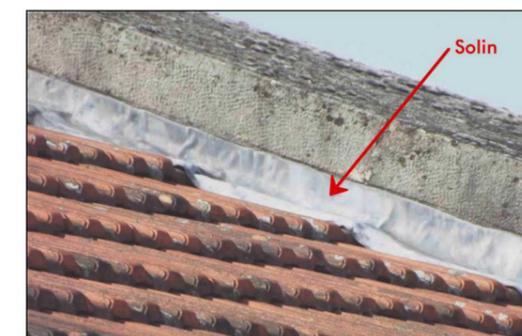
Solin défectueux

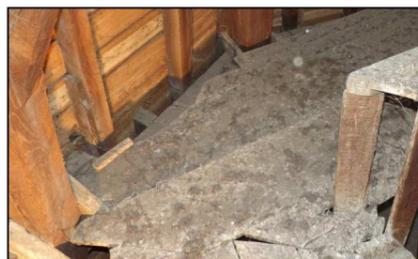
Trous dans les planchers

La charpente du clocher est entièrement en bois et deux planchers intermédiaires permettent d'accéder au volume intérieur. On constate essentiellement des désordres d'**humidité** (pièces dégradées touchées par le pourrissement) dus à des problèmes d'**étanchéité** de l'extrémité haute de la flèche (infiltrations verticales) et quelques problèmes d'assemblages. Les **planchers** existants sont peu sûrs (pièces manquantes, trous...) et les **garde-corps** des escaliers d'accès à revoir entièrement.

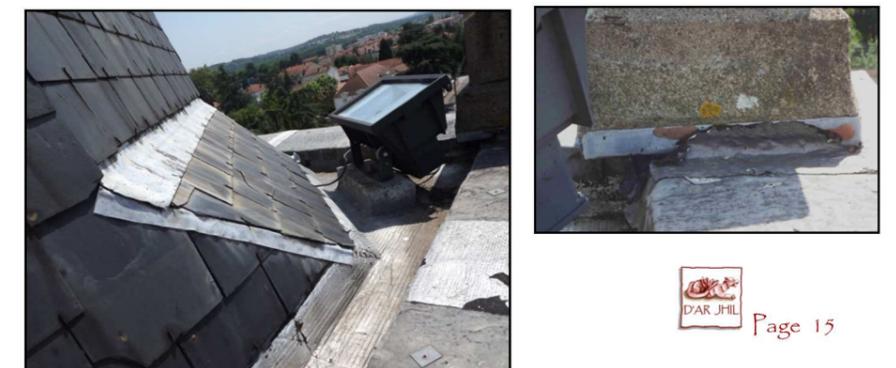
Ardoises défectueuses et trous dans la couverture visibles depuis l'intérieur !

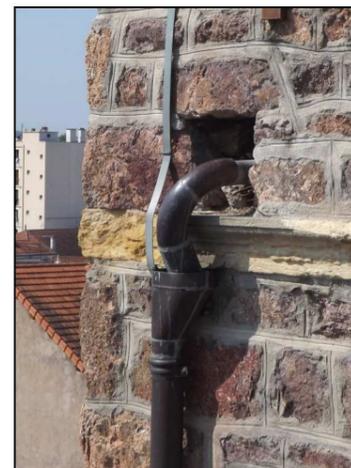
Descente EP : sortie en façade est et conduites intérieures

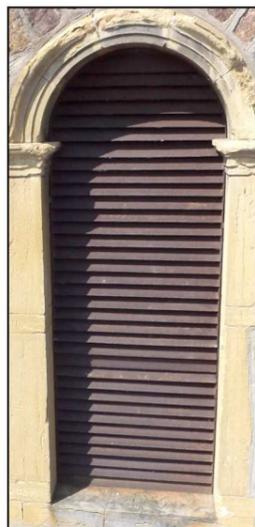
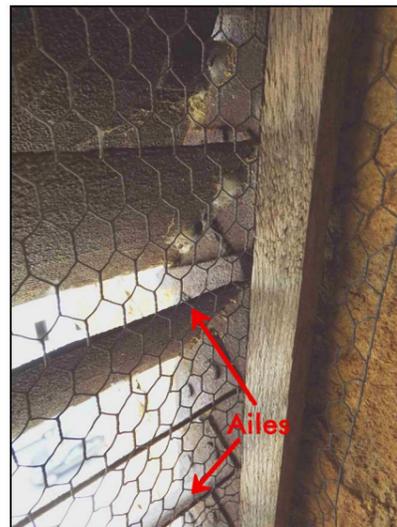
Abat-sons côté extérieur et intérieur

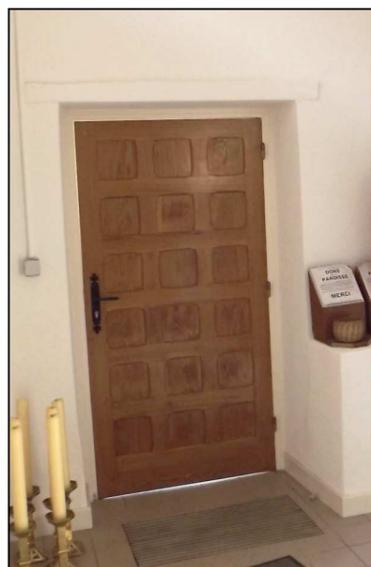
Porte de la sacristie

- Réparations ponctuelles des ailes des abat-sons
- Révision de la porte d'accès à la sacristie
- Révision et rajouts sur les poignées et serrures des portes (manque de poignées anti-panique et serrures)

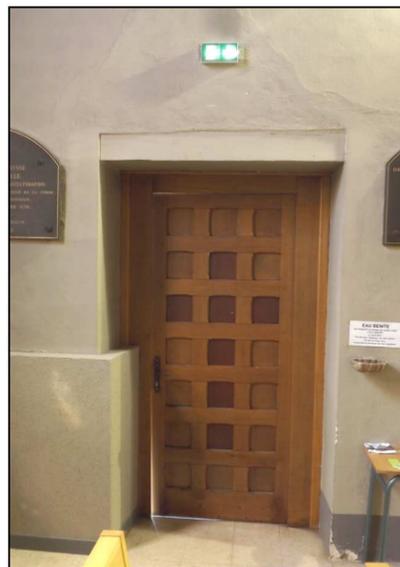
Porte du transept sud

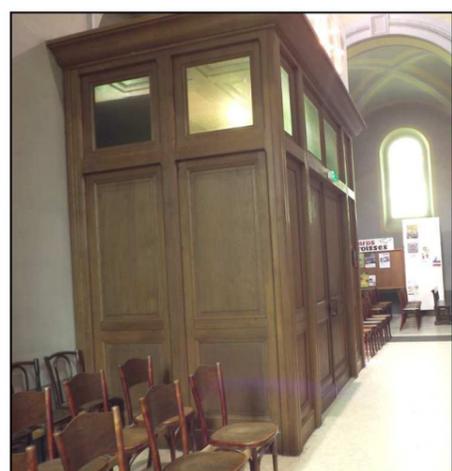
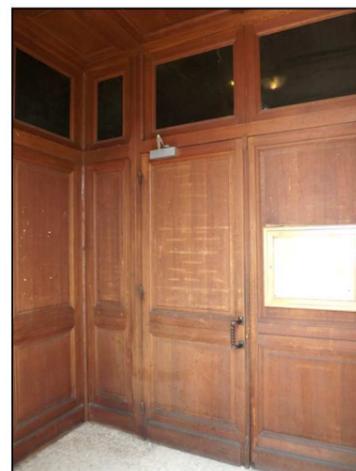
Le sas d'entrée en bois, vitré en partie haute, date de 1976 ; il est en assez bon état mais présente des dégradations sur les faces internes dues aux nombreux affichages successifs.

Sas côté extérieur et intérieur

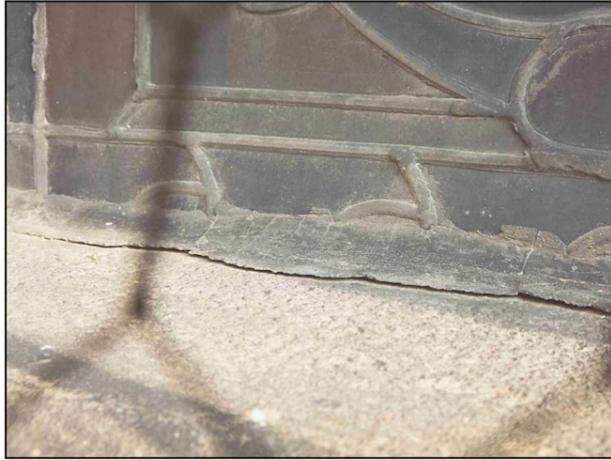
Étanchéité entre les vitraux et la maçonnerie à reprendre

- Réfection de l'étanchéité
- Rajout d'une structure de maintien (barlotières)
- Reprise des éléments détériorés des grisailles
- Reprise des parties manquantes
- Réfection de la protection extérieure
- Étanchéité des fenêtres de la première travée côté entrée
- Remise en fonctionnement des parties ouvrantes présentes sur certains vitraux

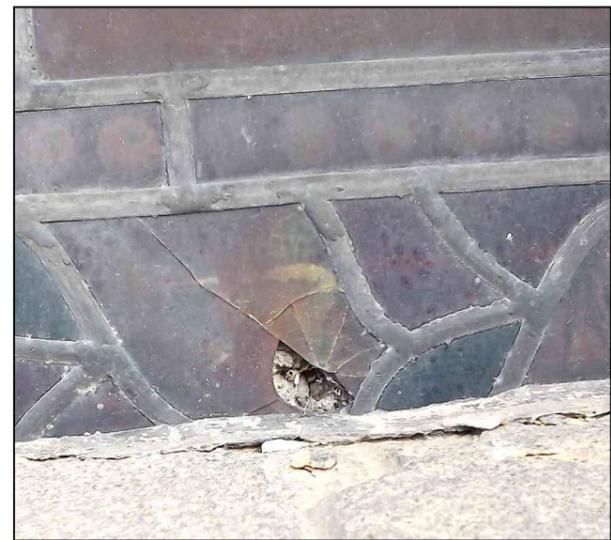
Vitrail cassé

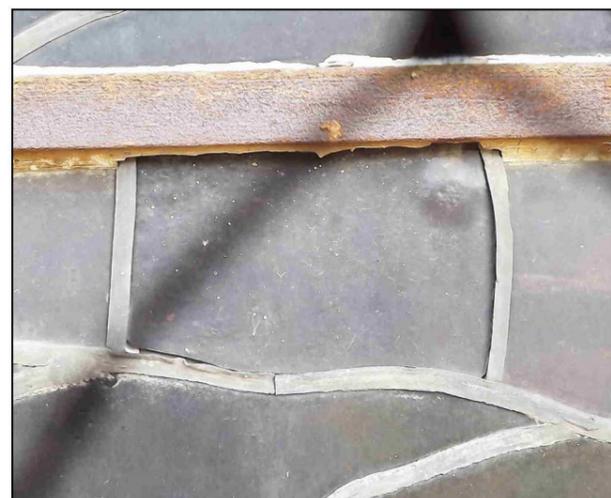
Étanchéité défectueuse

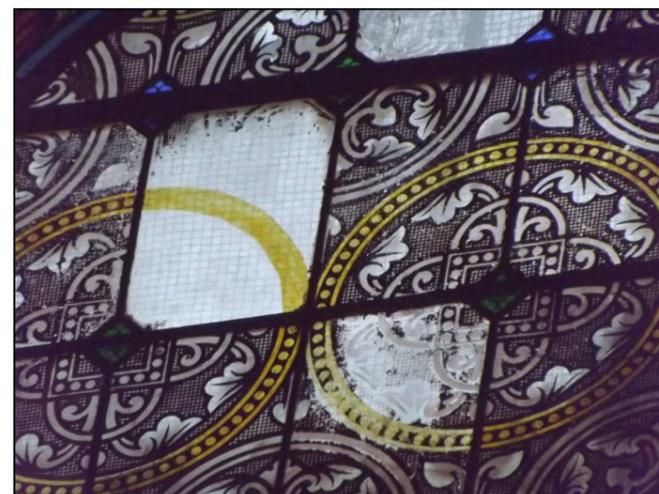
Grisailles qui subissent les effets du temps

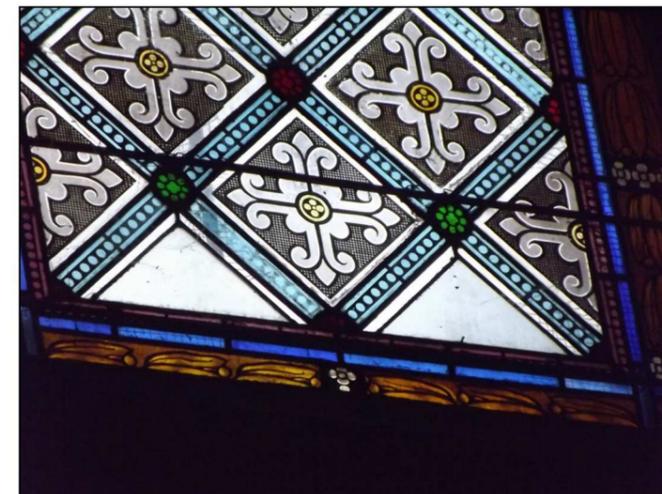
Pièces cassées remplacées par des verres neutres

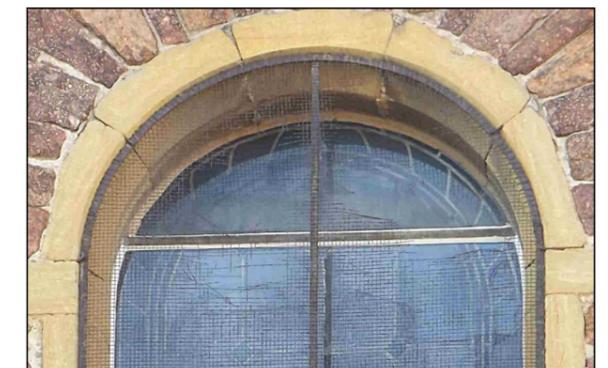
Une partie des grillages de protection extérieurs sont détruits ; une réfection avec un grillage inoxydable sera préconisée avec hydrogommage des pierres d'encadrements pour effacer les coulures des grillages actuels.

Grillages manquants ou détériorés

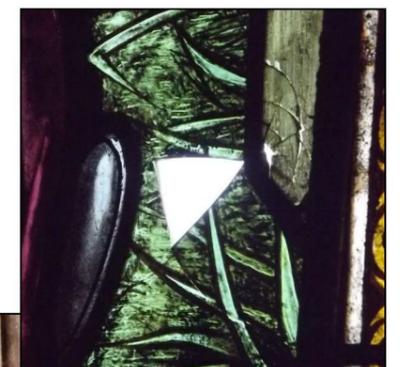
Vitraux cassés

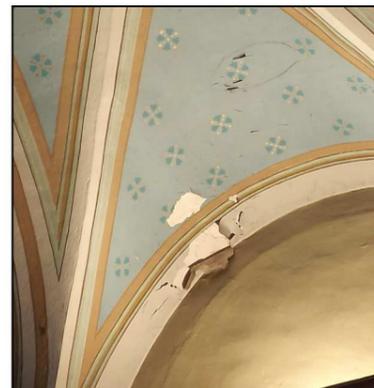
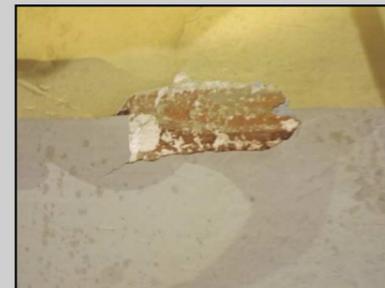
Décors et teintes rouges apparaissant sous les peintures actuelles

- Reprise des peintures des soubassements et des portions de murs dégradés
- Réfection des peintures sous les voûtes
- Reprise des appuis des baies (coulures sous vitraux)
- Reprise ponctuelle des enduits
- Sondages stratigraphiques + étude des décors existants par un peintre spécialisé en patrimoine

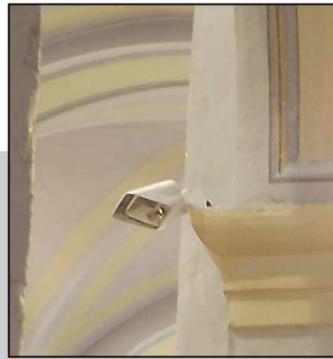
Eclairage de la nef

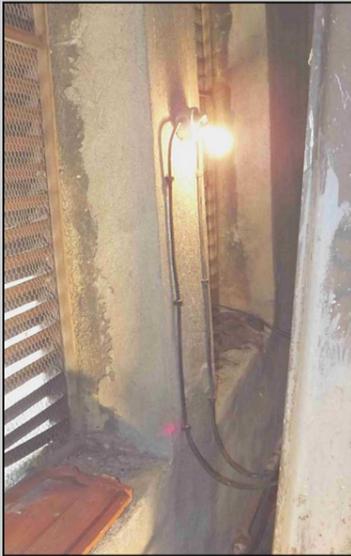
Eclairage défectueux du clocher

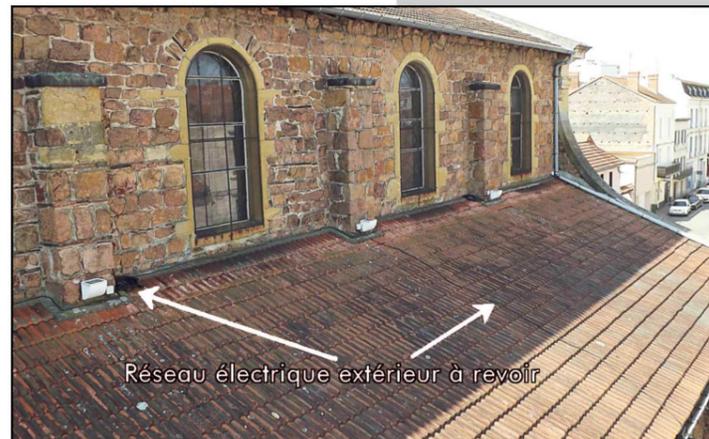
Réseau électrique extérieur à revoir

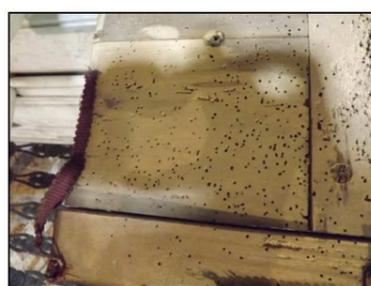
Fonts baptismaux : porte du tabernacle vermoulue

- Traitement antiparasitaire de toutes les boiseries
- Réfection des encadrements des vitraux
- Réfection totale des boiseries sud si travaux intérieurs
- Remise en état intérieure des confessionnaux encastrés
- Reprise ponctuelle des pierres des fonts baptismaux
- Remplacement de la petite porte des fonts baptismaux
- Nettoyage et réparations du tableau et du cadre
- Réparations et nettoyage des statues
- Restauration de l'autel comportant le tableau (transept nord)

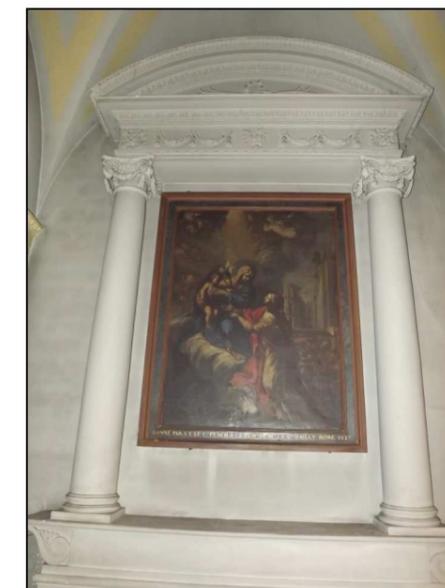
Tableau du transept nord :
Poussière de bois sur le cadre
et morceau absent

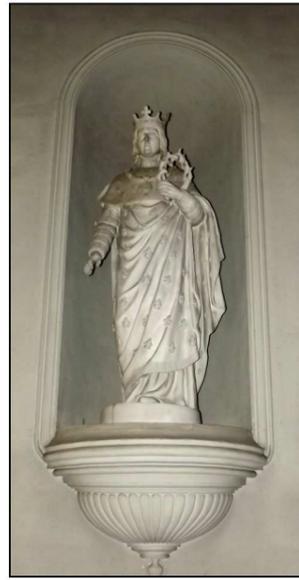
St Louis (transept sud)

- La Vierge en plâtre (chapelle sud), en bon état général
- Joseph en plâtre (chapelle nord): quelques morceaux de la statue se sont fissurés et détachés (main droite),
- St Louis (transept sud), dont le socle présente des fissures
- St Antoine de Padoue inscrit dans un monument en marbre blanc (bas-côté sud), en bon état général
- deux autres statues au niveau des bas côté nord et sud (Curé d'Ars et Ste Thérèse), en bon état apparent.
